Anno 27 - numero 5804 di Venerdì 07 marzo 2025

# Le immagini dell'insicurezza: Procedura ordinaria?

*Carico di una PLE in ambito urbano.*

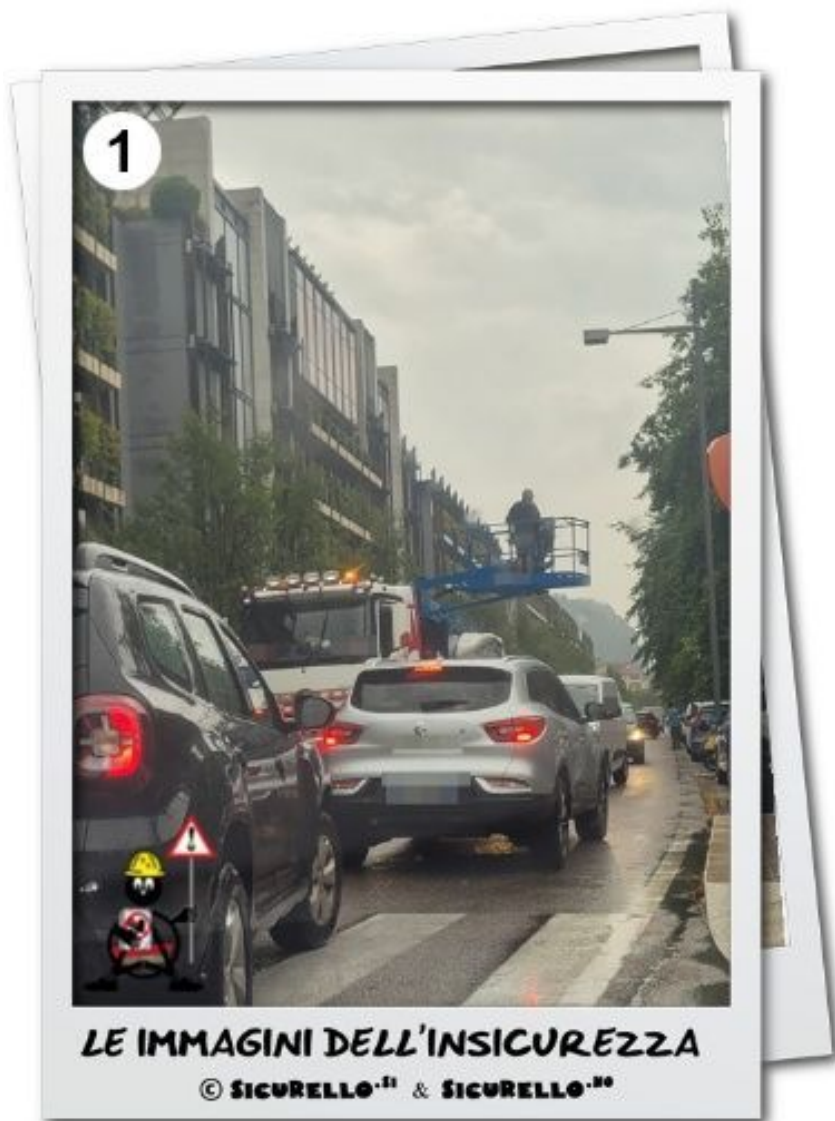
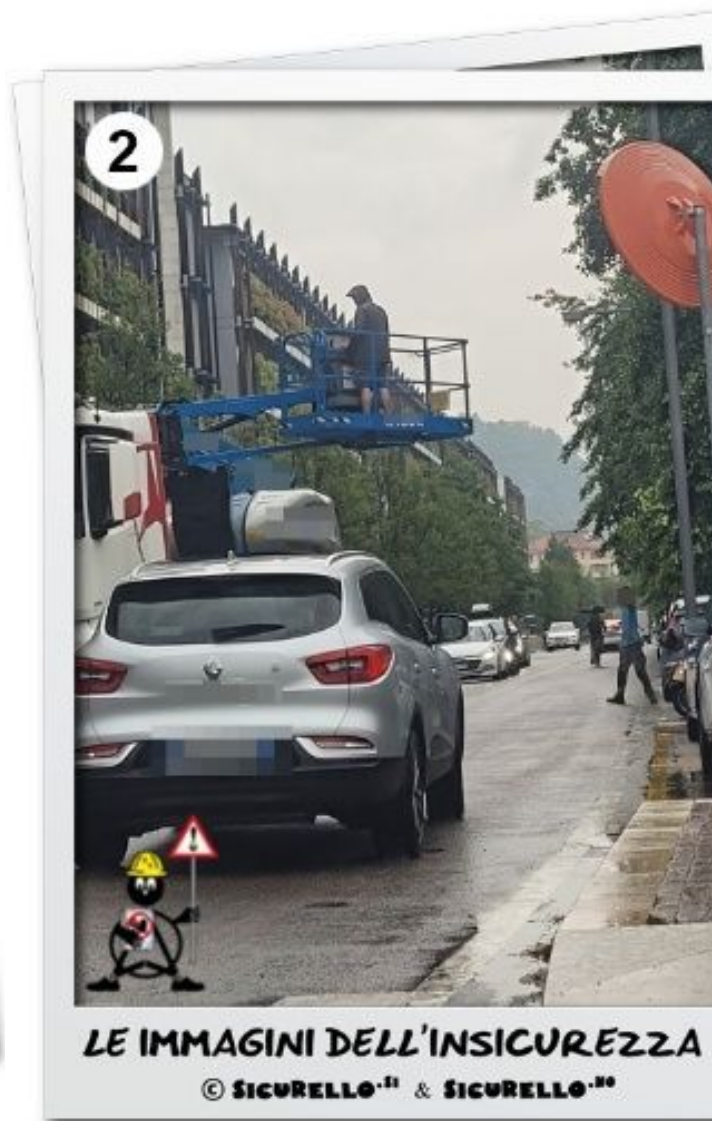
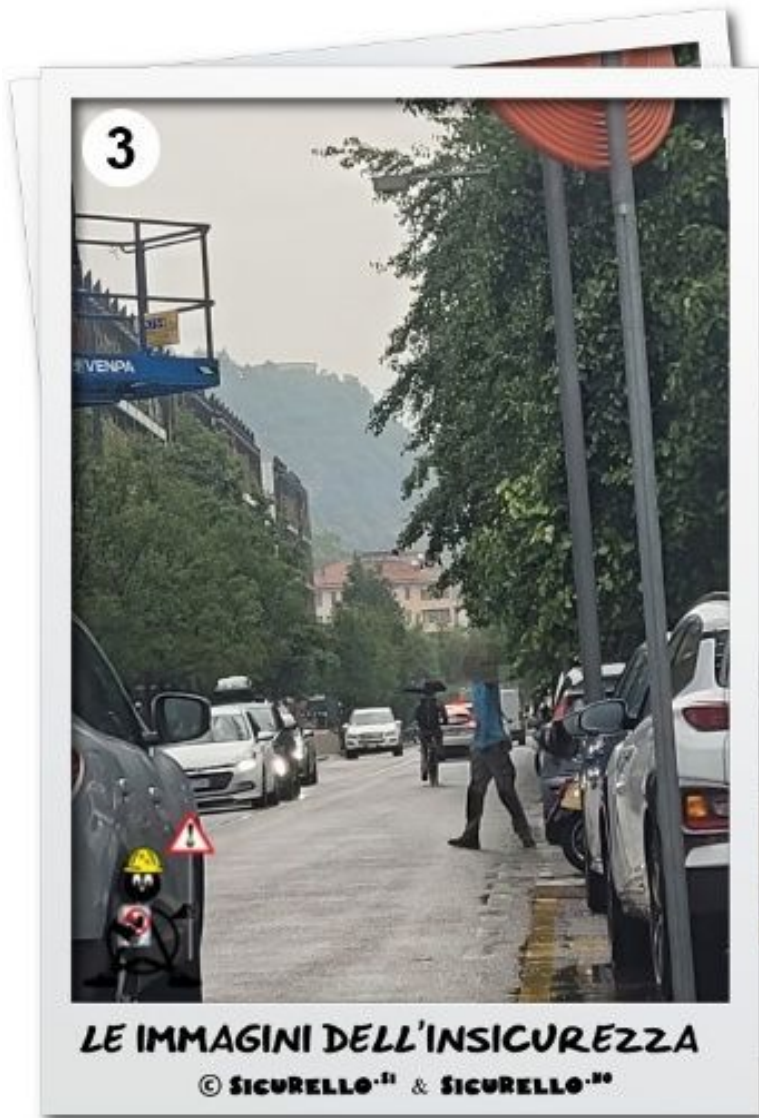
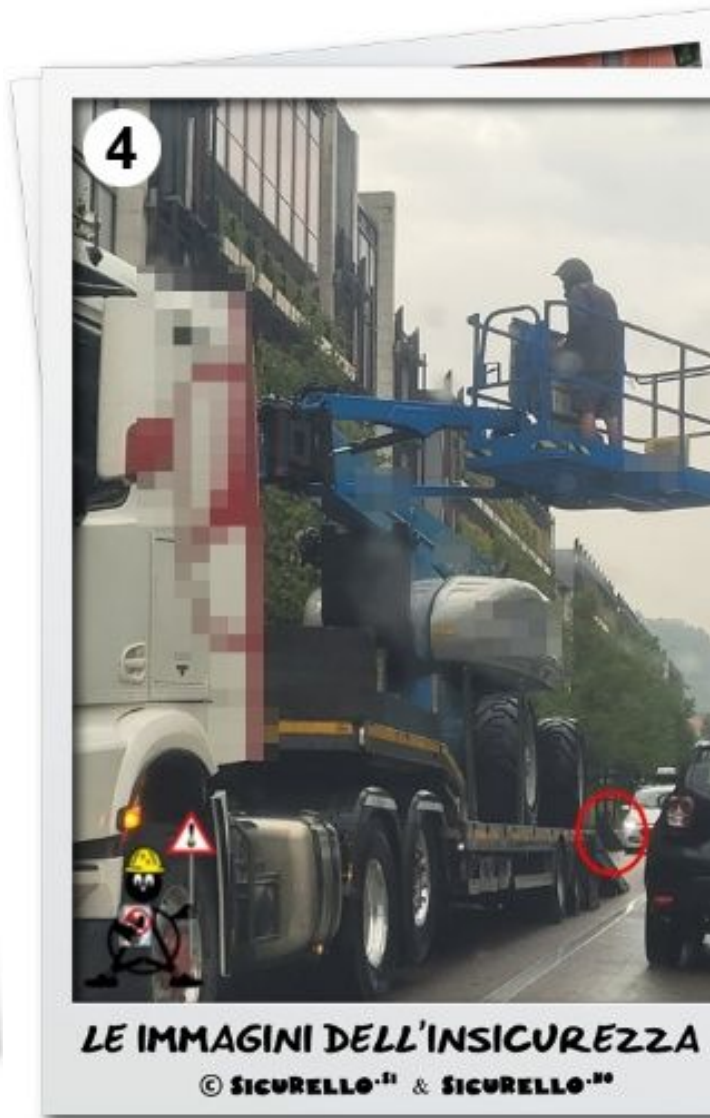
- Un operatore, a fine giornata di lavoro, sta caricando una grossa PLE (Piattaforma di lavoro elevabile), utilizzata probabilmente per dei lavori di manutenzione della facciata di un edificio (forse pulizia vetri),
- L'attività avviene con il mezzo di trasporto posizionato su una delle corsie di marcia, creando a tutti gli effetti una situazione di senso unico alternato,
- a gestire la manovra di carico, vi è a terra un operatore (sì, solo uno) privo di DPI ad alta visibilità e paletta di segnalazione (verde/rosso),
- è presente solo un cartello di lavori in corso, posizionato nei pressi delle rampe che permettono la salita della PLE sul pianale del mezzo di trasporto,

e per il resto macchine, ciclisti e pedoni che transitano

- a ridosso della PLE in manovra,
- sotto il suo cestello che sbraccia sulla corsia aperta al transito,

totalmente inconsapevoli dei rischi a cui vanno incontro.

Così come inconsapevole dei rischi è anche l'operatore della PLE che risulta privo di DPI anticaduta (obbligatori per utilizzare questo tipo di attrezzatura).
