ARTICOLO DI PUNTOSICURO

Le immagini dell'insicurezza: procedura ordinaria? (2)

Attrezzature su strada urbana.

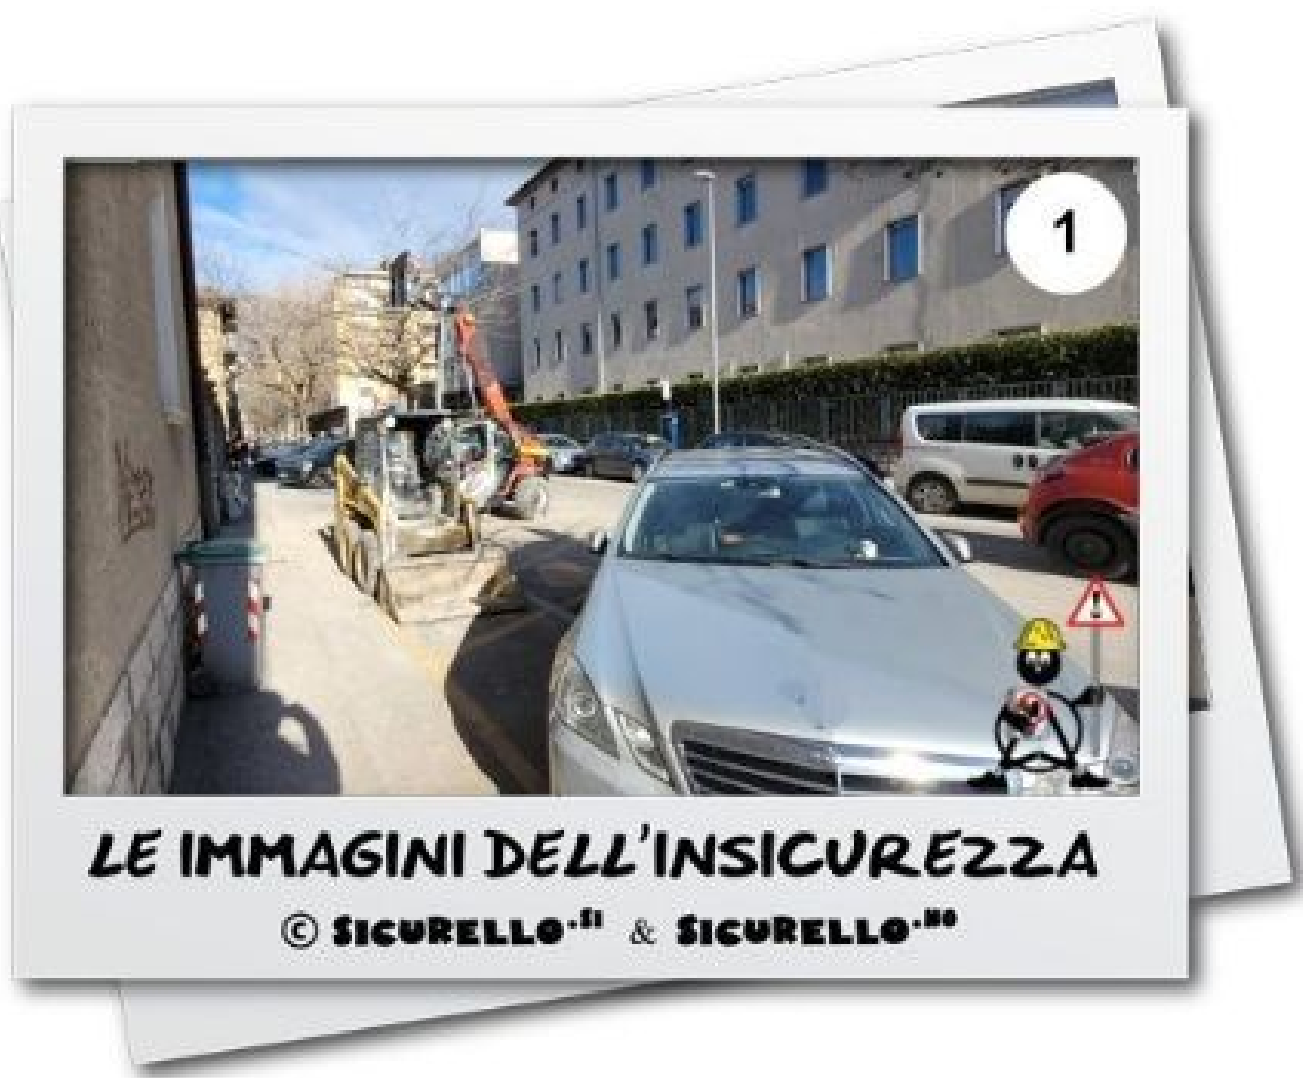
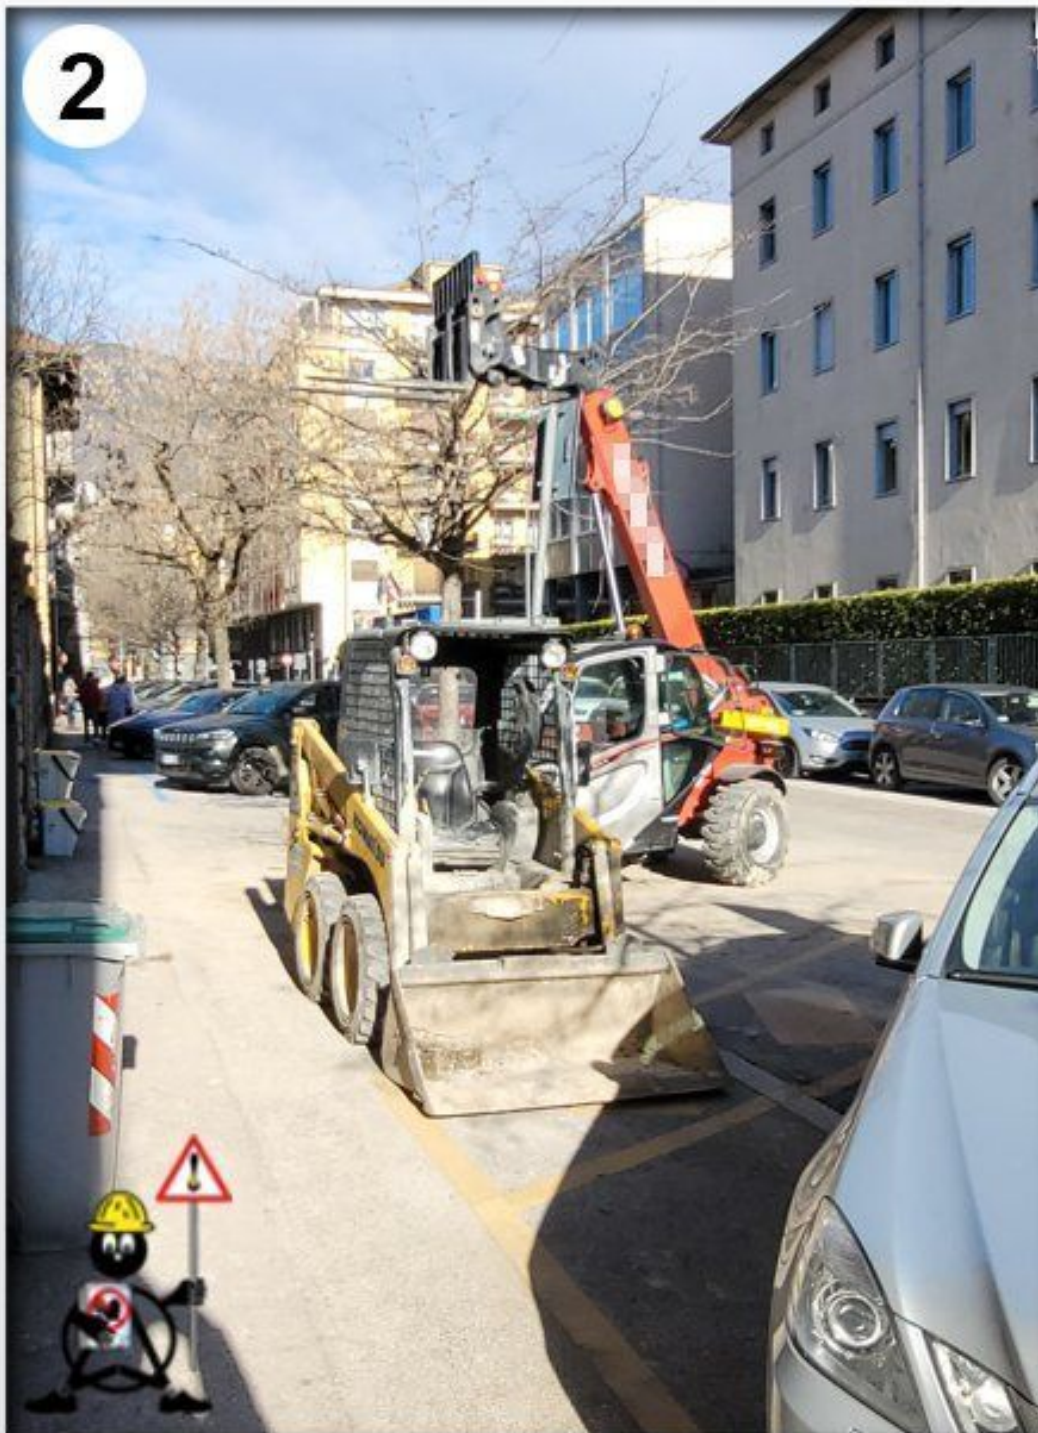
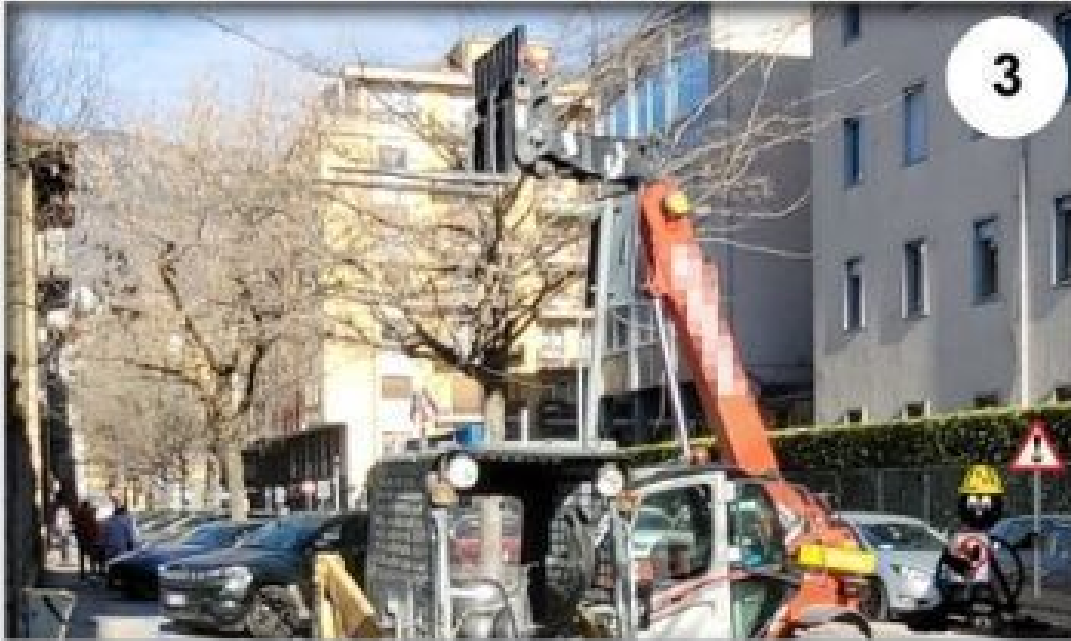
- vi sono due mezzi (una minipala meccanica ed un carrello elevatore a braccio telescopico) posizionati su una strada aperta al traffico,
- uno di essi è "acceso" con le forche alzate, ma senza operatore a bordo,
- l'altro è spento, ma facilmente accessibile.

Nessuna segnaletica, nessuna delimitazione, nessun operatore presente, nulla di nulla.

Solo il rischio dovuto alla presenza di questi mezzi (per di più siamo davanti ad un edificio scolastico e sappiamo che i ragazzi sono attirati da queste cose).
