## **ARTICOLO DI PUNTOSICURO**

## Le immagini dell'insicurezza: quando manca qualcosa, nuova situazione

Il posizionamento all'interno di un edificio di un miniescavatore per un lavoro sembra abbastanza tranquillo e di routine, ma...

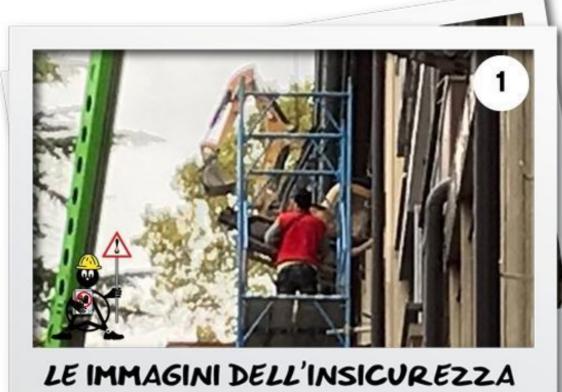
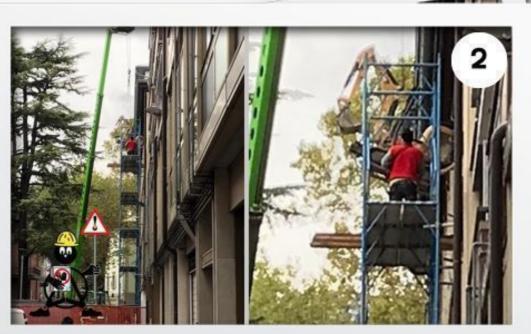
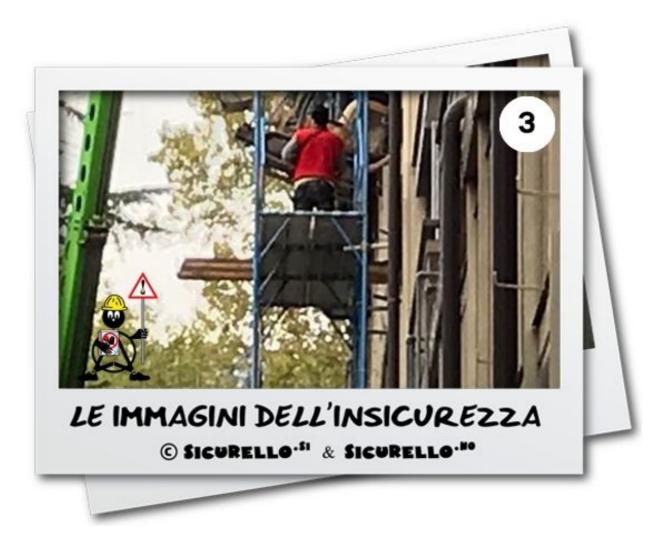
- Un carrello elevato a braccio telescopico con un sistema di verricello montato sul braccio,
- Un miniescavatore da "inserire" all'interno di un edificio,
- Un piano di appoggio (ponte di carico) sul quale appoggiarlo per la traslazione all'interno dell'edificio.
- Ed anche questa volta quello che impressiona sono i dettagli della lavorazione in corso:
- Il piano di appoggio (ponte di carico) è costituito da alcune tavole in legno posizionate tra l'edificio ed un <u>ponteggio</u>, già visivamente ci si rende conto dell'insufficiente dimensionamento di questo ponte di carico,
- Il ponteggio, di supporto al "tavolato" ed ai lavoratori, ha un'altezza di circa 10-12 mt e risulta incompleto in molti dei sui elementi,
- E' evidente che il ponteggio non è adeguato al carico che sta per essere posizionato su di esso,
- ...

- La mancata progettazione di questo aspetto della sicurezza all'interno del cantiere
- La mancata conoscenza delle procedure di lavoro (sempre che ci siano)
- La mancata presa di coscienza dei rischi a cui il lavoratore si sta esponendo
- La mancata conoscenza di obblighi e divieti
- La mancata vigilanza e controllo da parte dei vari soggetti che dovrebbero vigilare e controllare (in primis i datori di lavoro ed i preposti)
- La Mancata formazione o formazione solo formale e non efficace
- ...

Naturalmente il fatto che i lavoratori non abbiano D.P.I. diventa l'elemento di minor pericolo, ma sono allo stesso tempo la conferma della totale anarchia di questo cantiere.

Chiudo con una domanda: ma qualcuno avrà valutato anche il carico dinamico che il miniescavatore eserciterà sul solaio dove opererà?
