Le immagini dell'insicurezza: quando non esistono protezioni

Attraverso la recinzione di un cantiere: il rischio cadute dall'alto in assenza di protezioni.

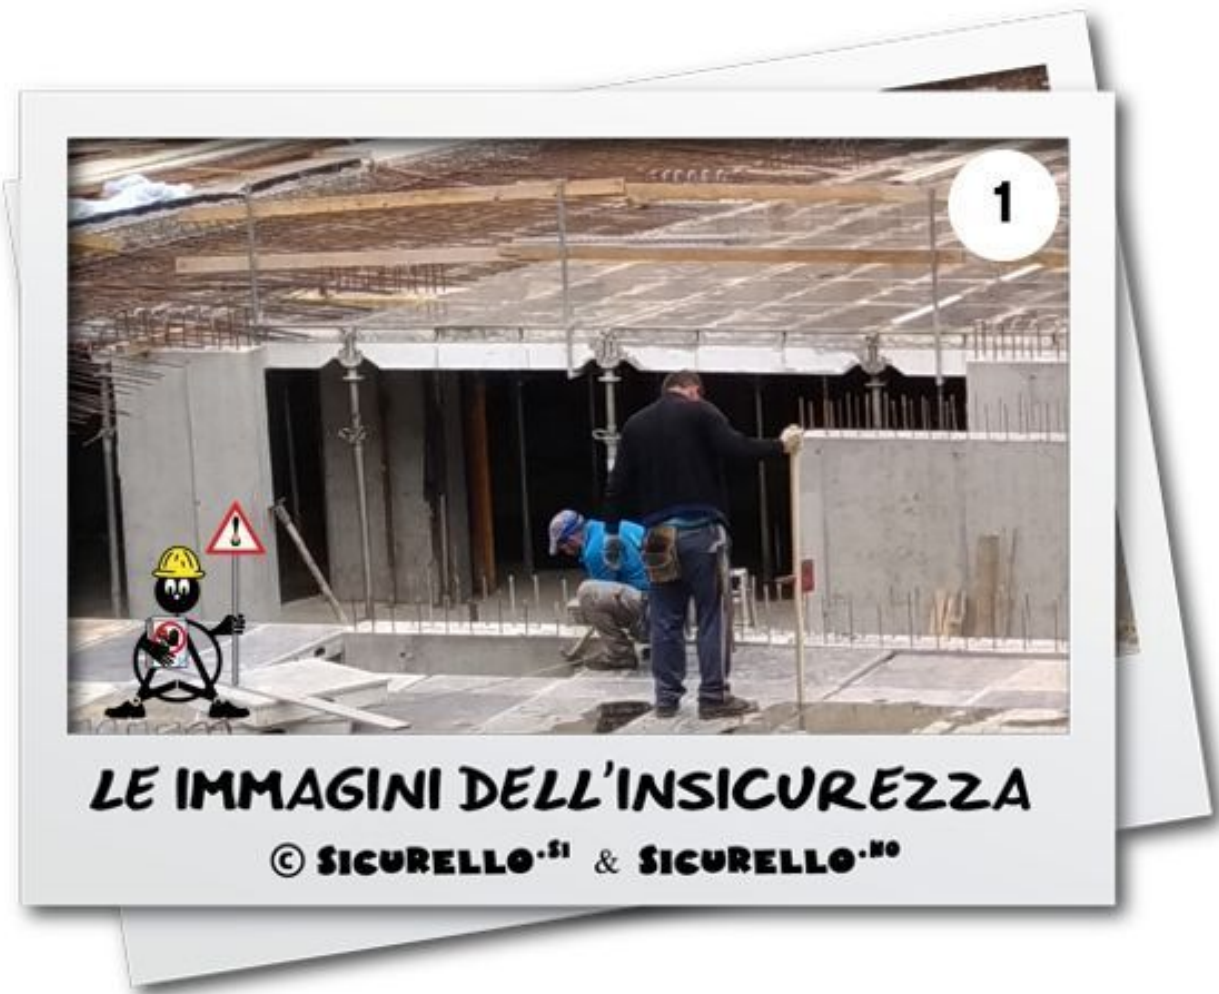
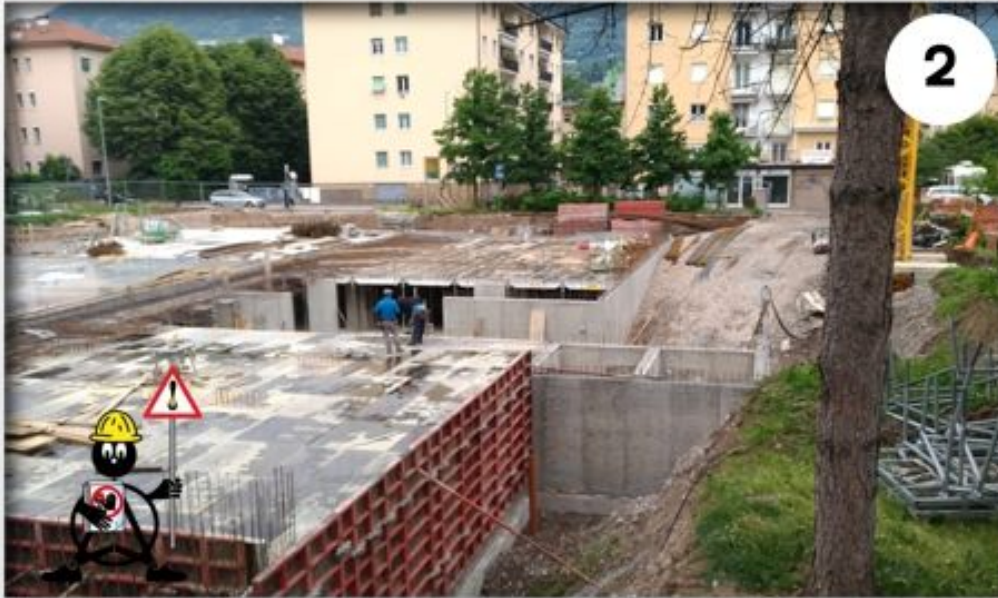
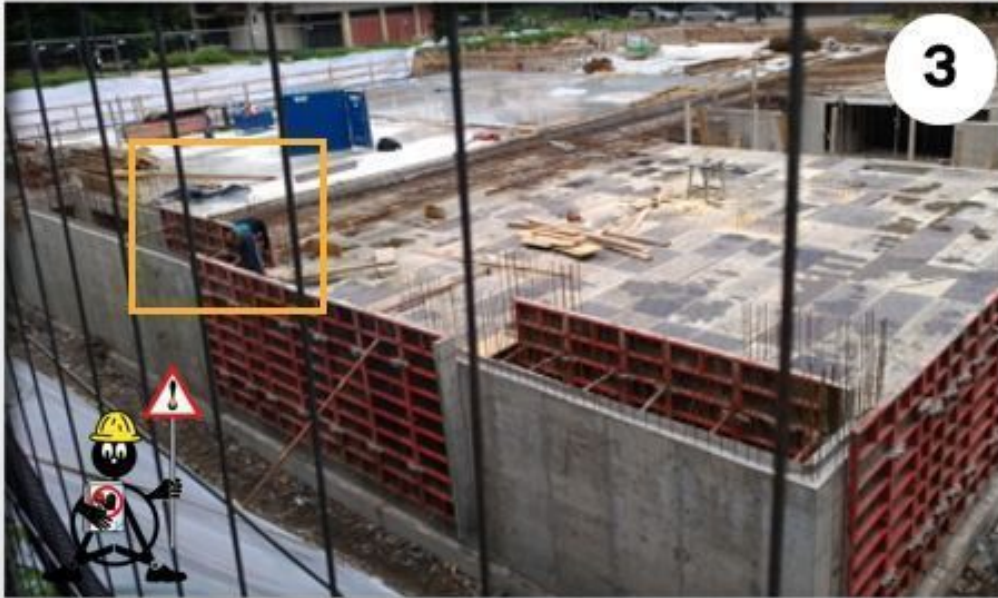
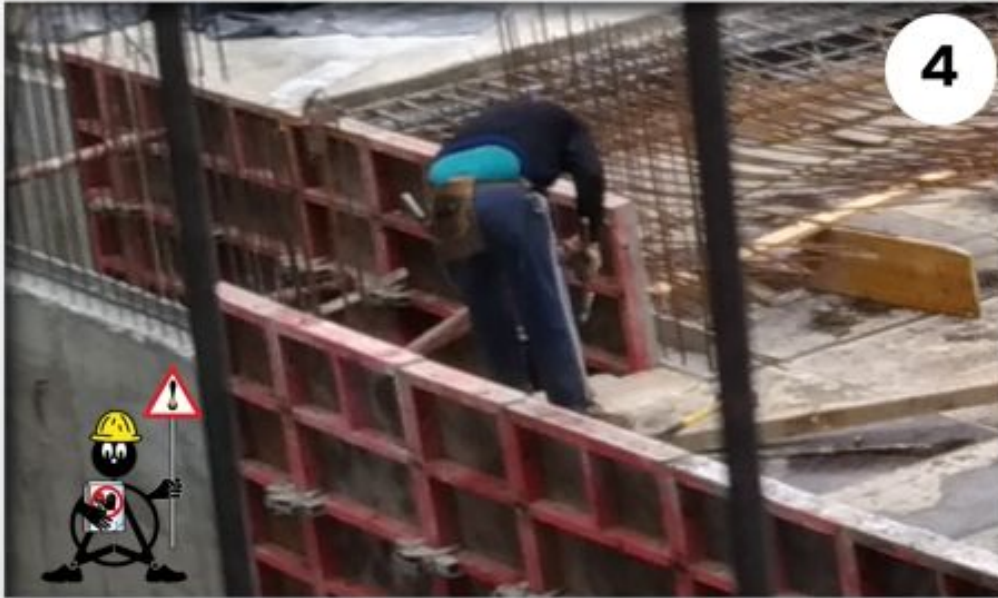
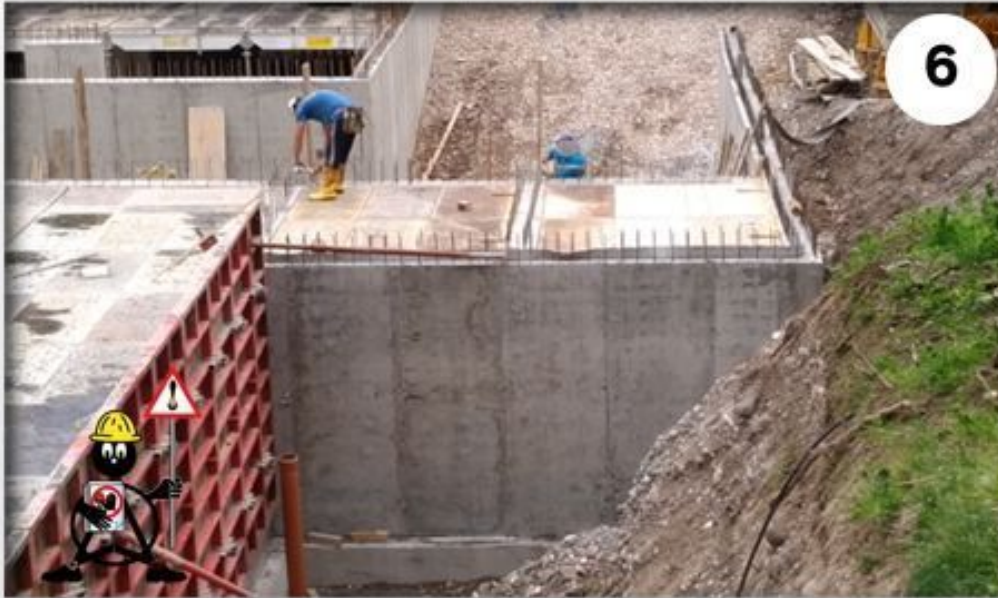
Durante la formazione del solaio di un garage interrato, gli operai eseguono le lavorazioni senza l'adozione di alcun tipo di protezione ed il rischio caduta (ma non solo quello) è certamente molto elevato:

- Fori nel piano in fase di armo,
- Parapetti o ponteggi mancanti praticamente su tutti i lati, sia esterni che interni,
- Ferri non protetti,
- Operai che camminano liberamente su tutte le zone di solaio, sia su quelle in fase di armo, sia su quelle già gettate, ma tutte prive di protezione.

In realtà qualche parapetto è presente, ma non risulta certamente adeguato al fornire una effettiva protezione ai lavoratori in quanto risulta

- mal posizionato
- incompleto di parte degli elementi necessari
- con un interasse dei montanti non corretto
- con parte dei montanti non idoneo
- ...

Da notare che la fotografia scattata a distanza di poche ore (foto 06) conferma come la casseratura del solaio venga eseguita in disprezzo di ogni protezione anticaduta e di ogni procedura (cosa sarà previsto nel PSC e nel POS dell'impresa esecutrice?).
