### Le immagini dell'insicurezza: scalare con le scale

*Cosa prevedevano i documenti della sicurezza redatti per il cantiere?*

Ma quella documentata dalle immagini dell'insicurezza di SICURELLO.no di oggi in realtà è una scalata ben differente: la scalata che alcuni operai hanno fatto per posizionare bulloni e morsetti di serraggio di un cassero utilizzato per il getto di un muro in cemento armato nei lavori di ampliamento di un rifugio posto a 2275 metri di quota.

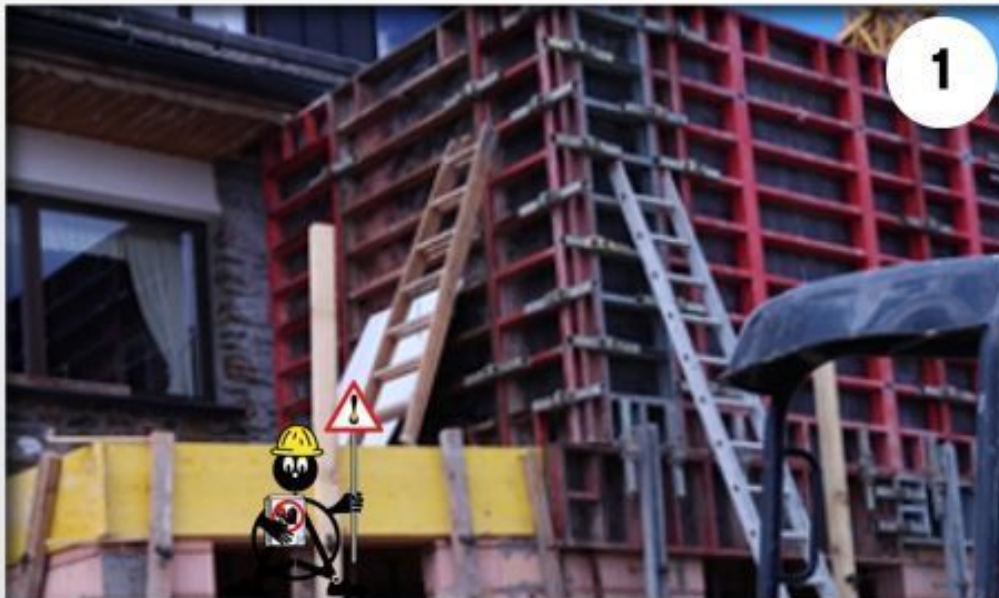
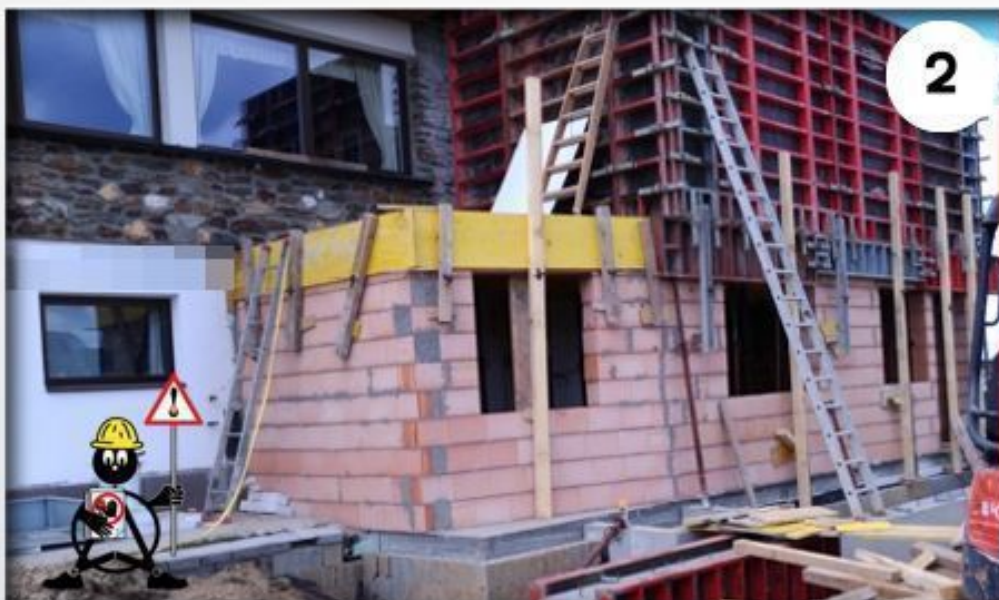
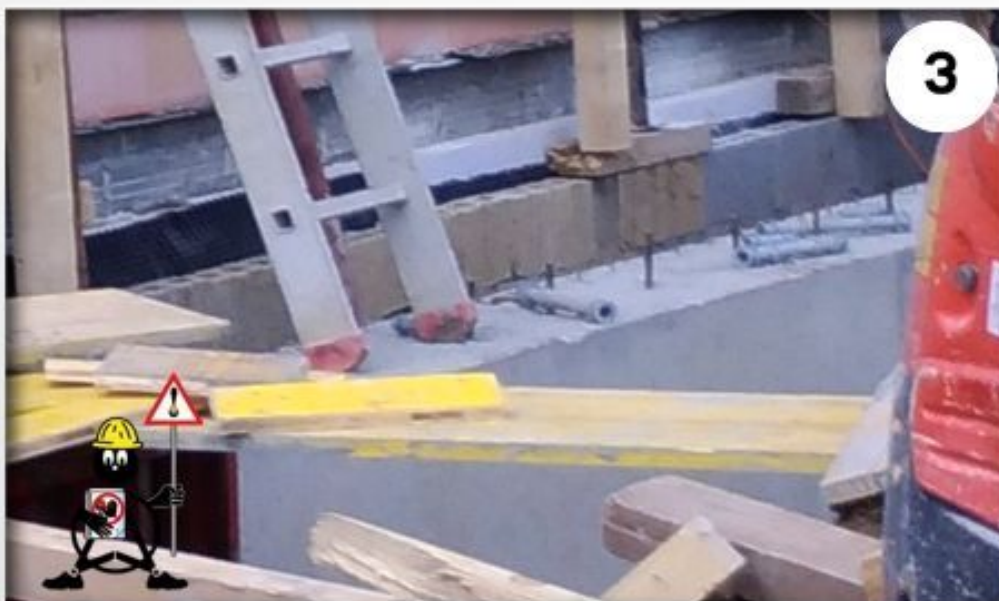
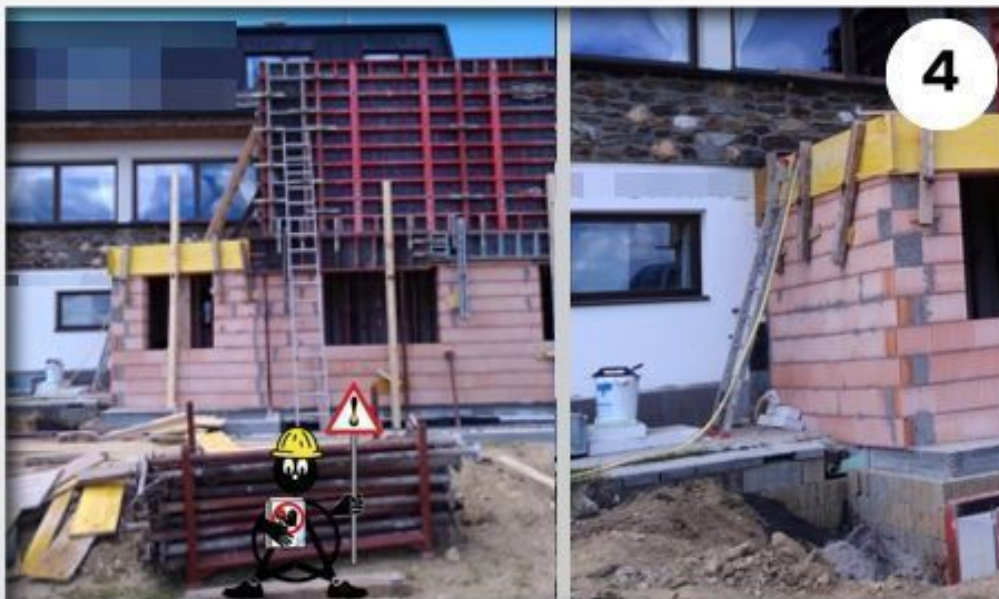
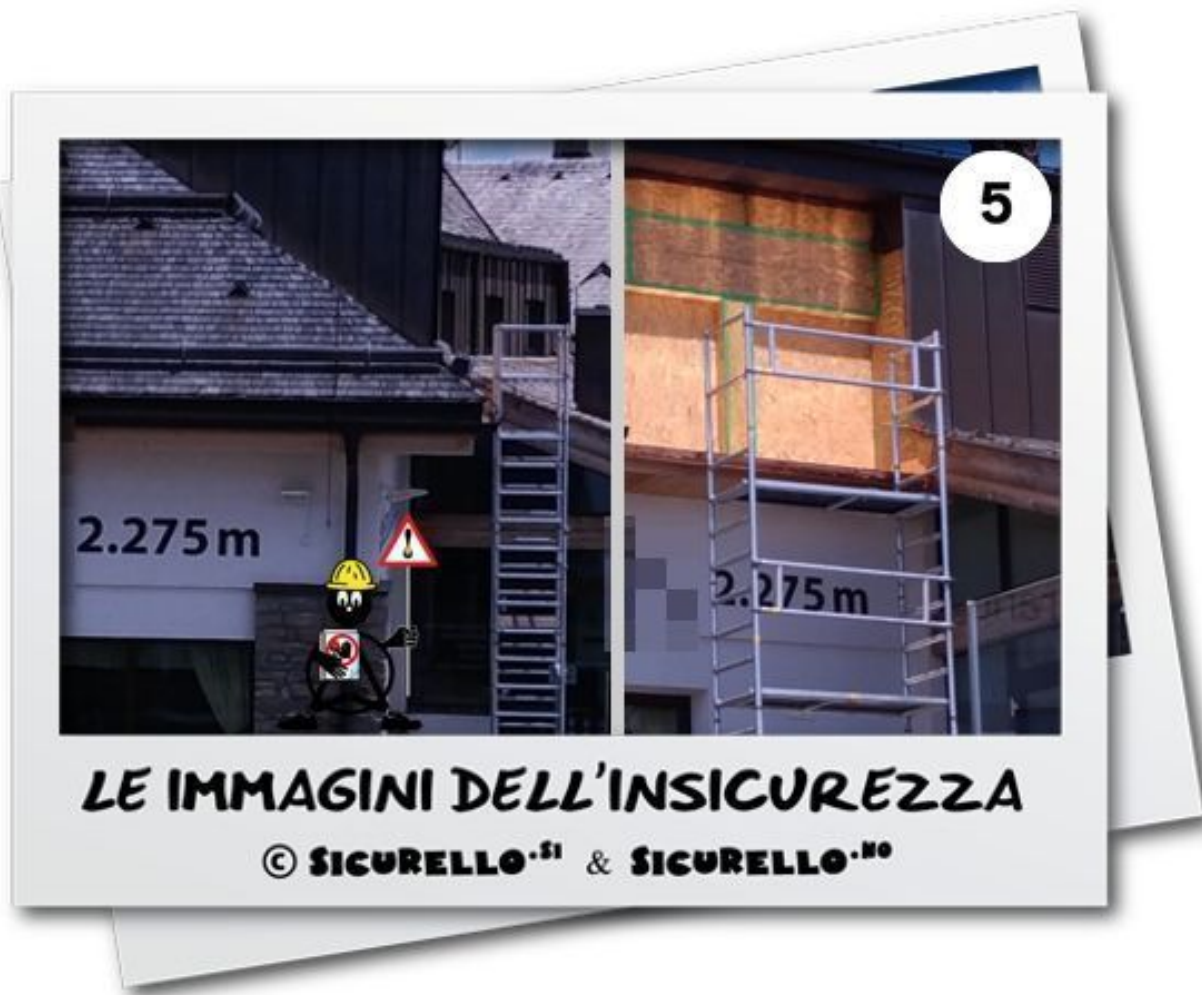
Certamente le scale portatili ? semplici o doppie ? non mancano, quello che invece manca è la sicurezza nell'utilizzo delle scale stesse:

- Scale semplici, semplicemente appoggiate e non vincolate ad alcunché, di cui una di circa 4,00 mt posizionata con i piedini su un muretto (cordolo) della larghezza di 15-20 cm. e l'altra con i montanti che terminano in posizione inferiore allo sbarco,
- Una scala doppia
  - utilizzata come se fosse una scala semplice
  - posizionata
    - ◆ in modo poco stabile
    - ◆ su un solaio privo di ogni tipo di protezione laterale.

Certamente la lavorazione può rientrare in quelle di breve durata di impiego, ma come le immagini dimostrano non si può altrettanto considerare con limitato livello di rischio.

Per non parlare di disordine, di passerelle realizzate con pannelli tipo armo, anziché con i necessari tavoloni, di assenza di parapetti anticaduta, di un trabattello che sventa in un'altra parte del cantiere e che risulta essere privo di parte degli elementi di sicurezza, ....

Più volte in passato abbiamo ricordato che sul D.Lgs. 81/2008 e s.m.i. all'articolo 111, comma 3 troviamo scritto che *il datore di lavoro dispone affinché sia utilizzata una scala a pioli quale posto di lavoro in quota solo nei casi in cui l'uso di altre attrezzature di lavoro considerate più sicure non è giustificato a causa del limitato livello di rischio e della breve durata di impiego oppure delle caratteristiche esistenti dei siti che non può modificare.*
