Le immagini dell'insicurezza: sottostima del problema?

Qualche brivido e non di freddo

Durante il controllo di una gru a torre a rotazione in alto, è stato accertato che il manutentore che aveva sostituito le funi (carrello e sollevamento) ha eseguito la lavorazione senza rispettare le regole.

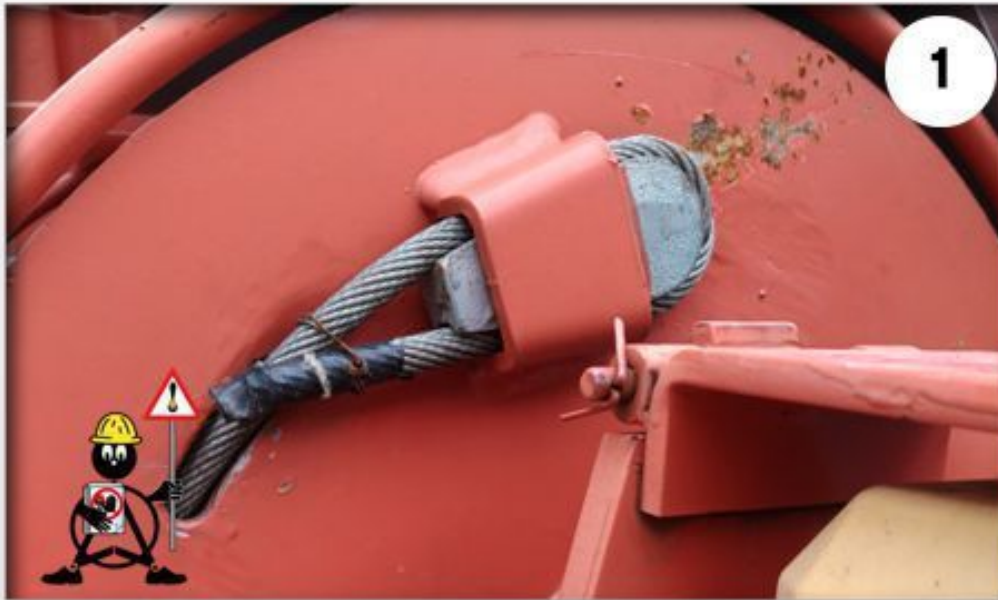
Nel primo caso la "testata" della corda è stata fatta con filo di ferro, nel secondo utilizzando esclusivamente un morsetto.

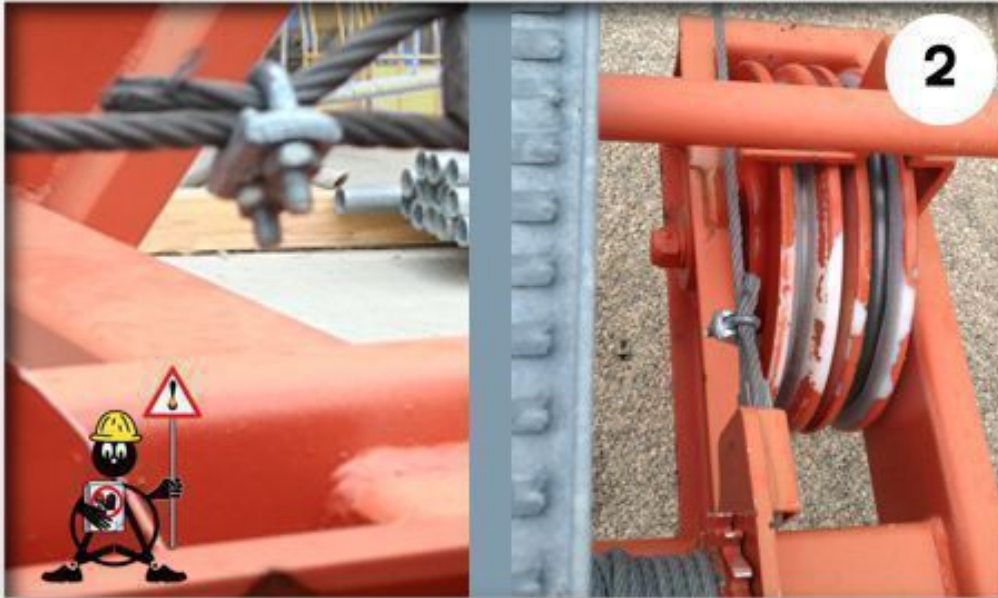
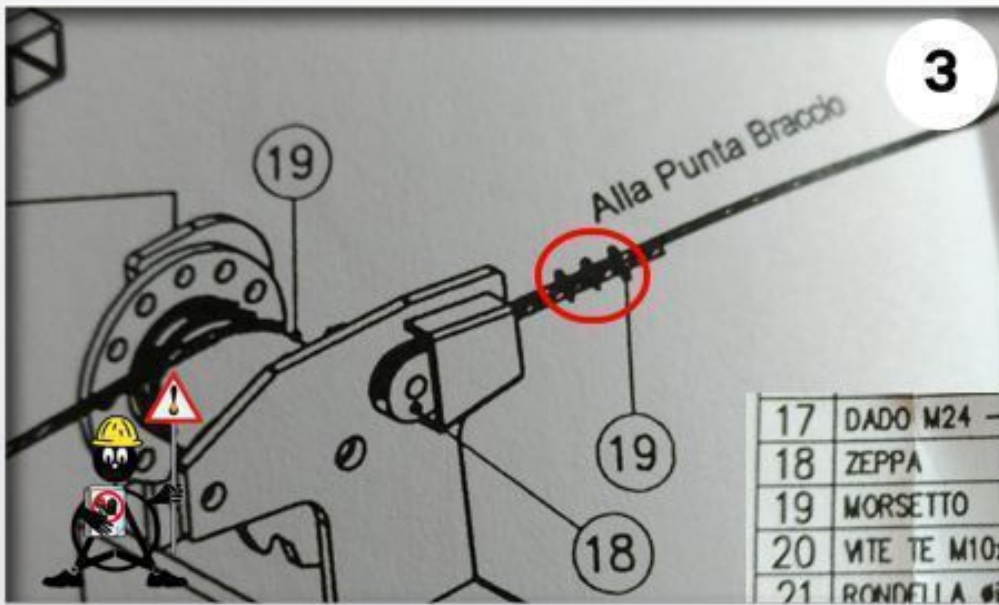
Non voglio entrare nella polemica se la "zeppa" da sola è sufficiente a bloccare la fune oppure no, vanno comunque rispettare le indicazioni del costruttore che, almeno per una delle situazioni fotografate (immagini 02 - 03), di morsetti per bloccare la fune ne prevede tre.

Anche la lunghezza della fune non è certamente corretta ed a questo punto lasciare l'intera tenuta alla "zeppa" non è sicuramente buona norma.
