## ARTICOLO DI PUNTOSICURO

### Le immagini dell'insicurezza: verifiche e controlli delle funi

*Un paio di morsetti e tanto nastro isolante.*

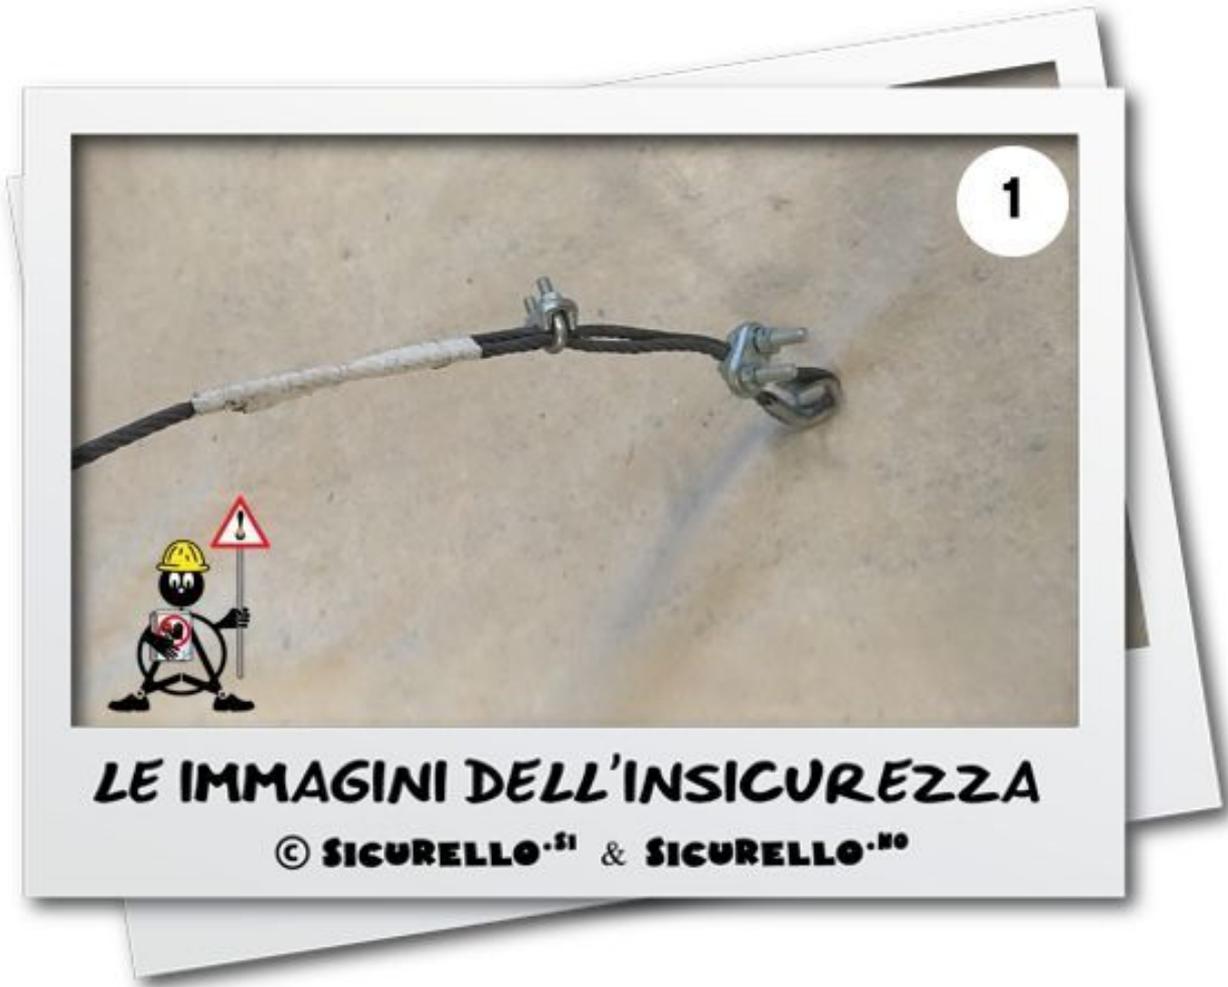
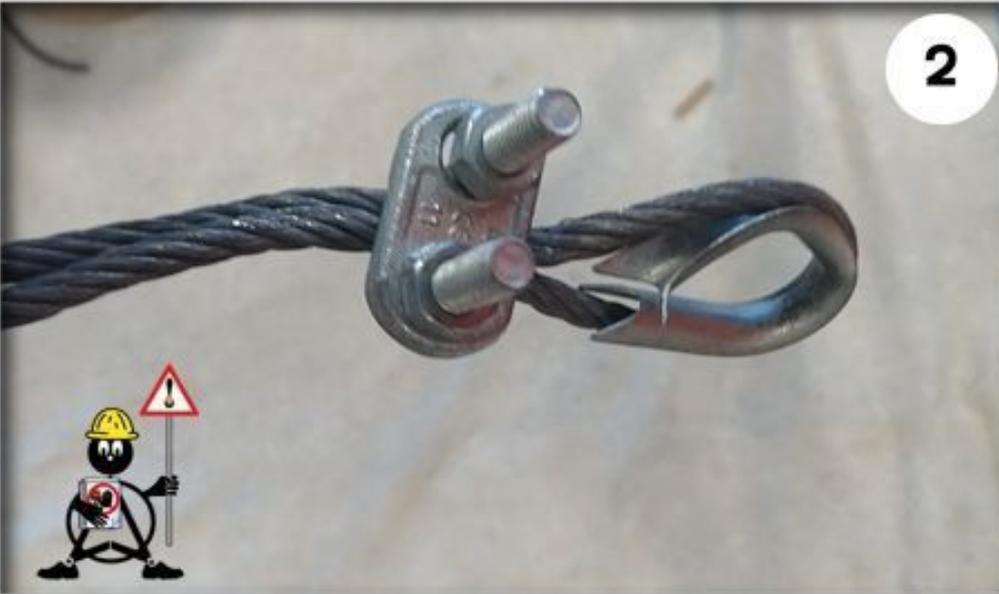
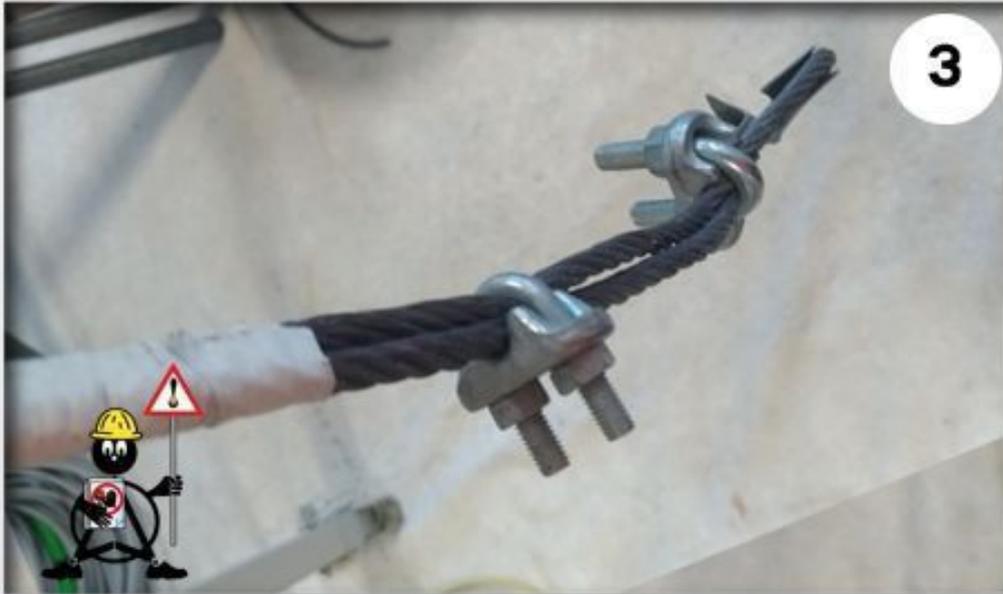
Brescia, 3 Ago - Le prime tre immagini dell'insicurezza di SICURELLO.no di oggi ci mostrano un elemento composto da una fune, una redancia in acciaio, un paio di morsetti e tanto nastro isolante.

Visto lo stato di manutenzione, ma soprattutto lo scorretto sistema di tenuta realizzato con solo due morsetti posizionati in modo non corretto, il pensiero di agganciare qualsiasi cosa a questo "sistema" potrebbe far rabbrivire, anche perché vogliamo sottolineare che il sistema di tenuta è fondamentale ed uno scorretto montaggio può diminuire l'efficienza dell'attacco fino al 60% rispetto al carico di rottura della fune stessa.

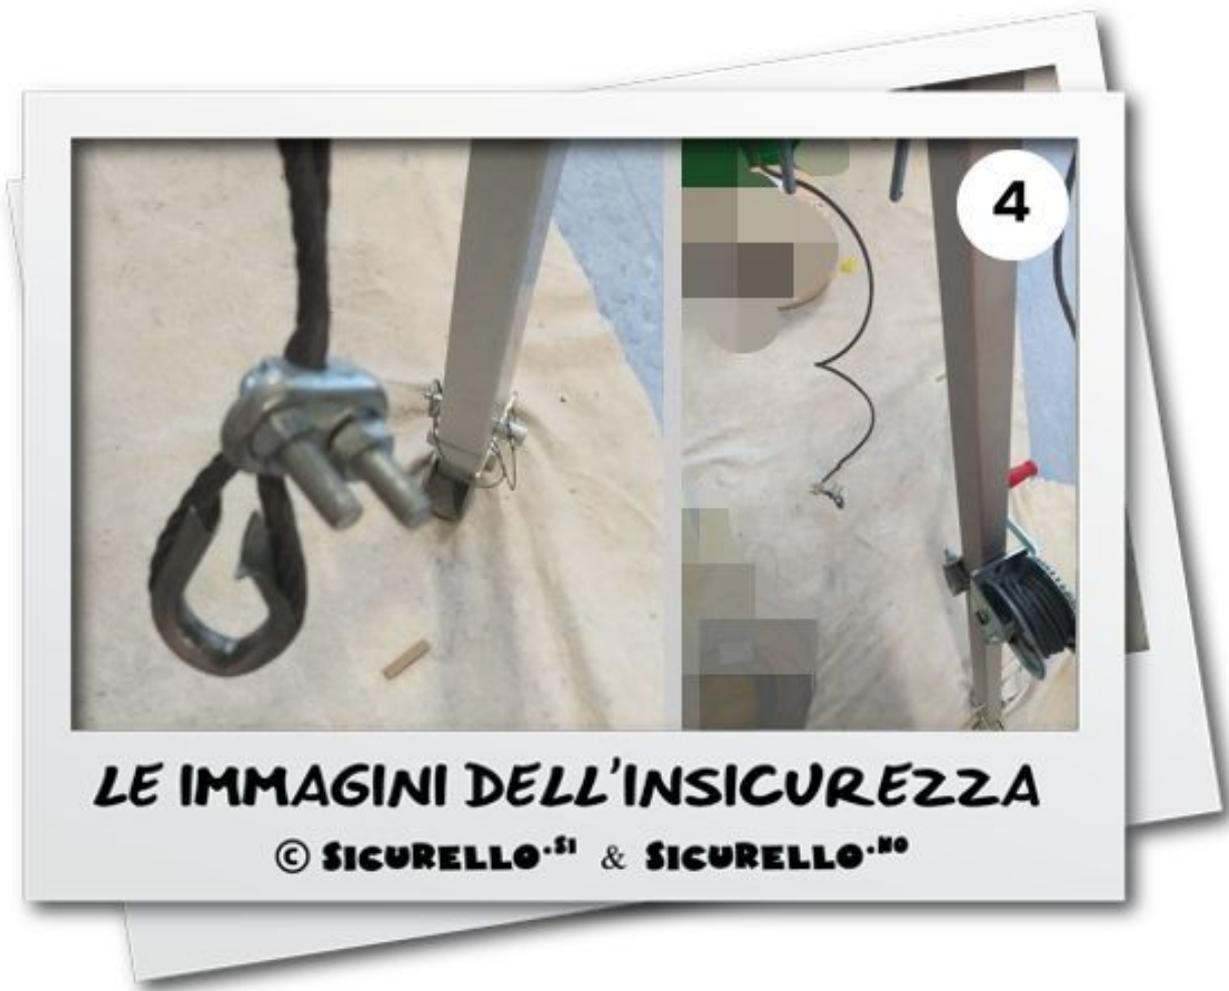
Ad aggravare la situazione, il sistema utilizzato non era nemmeno legato a dei carichi, ma alla sicurezza delle persone, in quanto connesso ad un tripode UNI EN 795 tipo B utilizzato per il recupero di lavoratori impegnati in attività all'interno di spazi confinati, ovvero un dispositivo che deve essere soggetto a controlli e verifiche specifiche sia prima dell'utilizzo, che periodiche.

Chi avrà effettuato i controlli e le verifiche ed in che modo?
