ARTICOLO DI PUNTOSICURO

Storie di infortunio: Fretta canaglia

La storia di un infortunio avvenuto in un'azienda di produzione di pezzi automobilistici: come è avvenuto l'incidente, le cause e come si sarebbe potuto evitare.

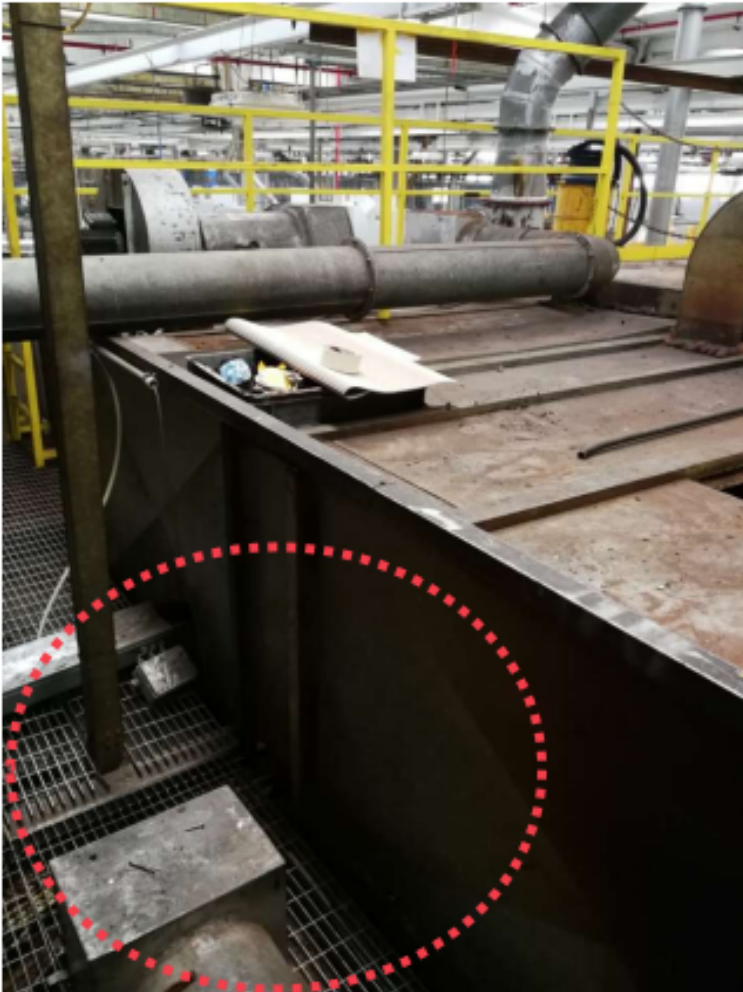
Descrizione dell'infortunio: i due lavoratori si trovavano nel sottotetto del fabbricato a circa sei metri da terra con i piedi sopra un grigliato attraverso il quale passava il calore dei forni accesi del reparto sottostante che si aggiungeva al caldo tipico di quel periodo. A un certo punto, Luca ha scavalcato la parete metallica perimetrale alla zona di lavoro alta 103 cm accedendo a un'area non calpestabile per andare a lavare un pezzo del ventilatore (figura 1 e 2). Ma il piano di calpestio ha ceduto e Luca è precipitato a terra.

Figura 1: area di lavoro di Luca e Matteo

Raccomandazioni: è evidente che nel nostro Paese, nonostante i grandi sforzi messi in atto dalle figure preposte al rispetto e all'attuazione delle misure di sicurezza sul lavoro, vi è un tangibile problema di cultura della sicurezza sul lavoro, manca la consapevolezza di cosa si rischia realmente e di quanto basti poco per invalidarsi la vita. Se Luca non avesse terminato il lavoro con premura cercando di ottimizzare i tempi, se Luca si fosse fermato un secondo a pensare che per guadagnare qualche minuto di libertà avrebbe messo a rischio la sua vita, forse avrebbe fatto il percorso segnalato e oggi potrebbe continuare a tuffarsi al mare e a giocare a calcio senza problemi. Oggi Luca sa cosa ha perso per sempre.

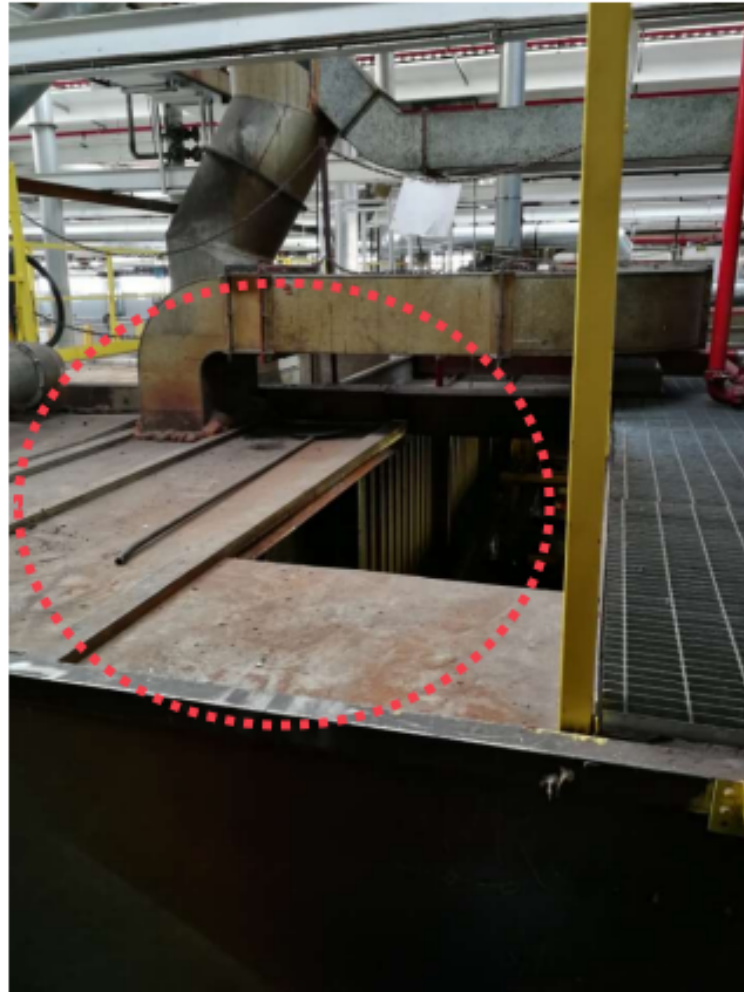
Figura 2: area non calpestabile e punto di caduta di Luca
