Storie di infortunio: fuori dal tunnel

Un infortunio avvenuto a due lavoratori che stavano facendo alcuni lavori di manutenzione su una turbina della centrale: l'incidente e le raccomandazioni di prevenzione.

FUORI DAL TUNNEL

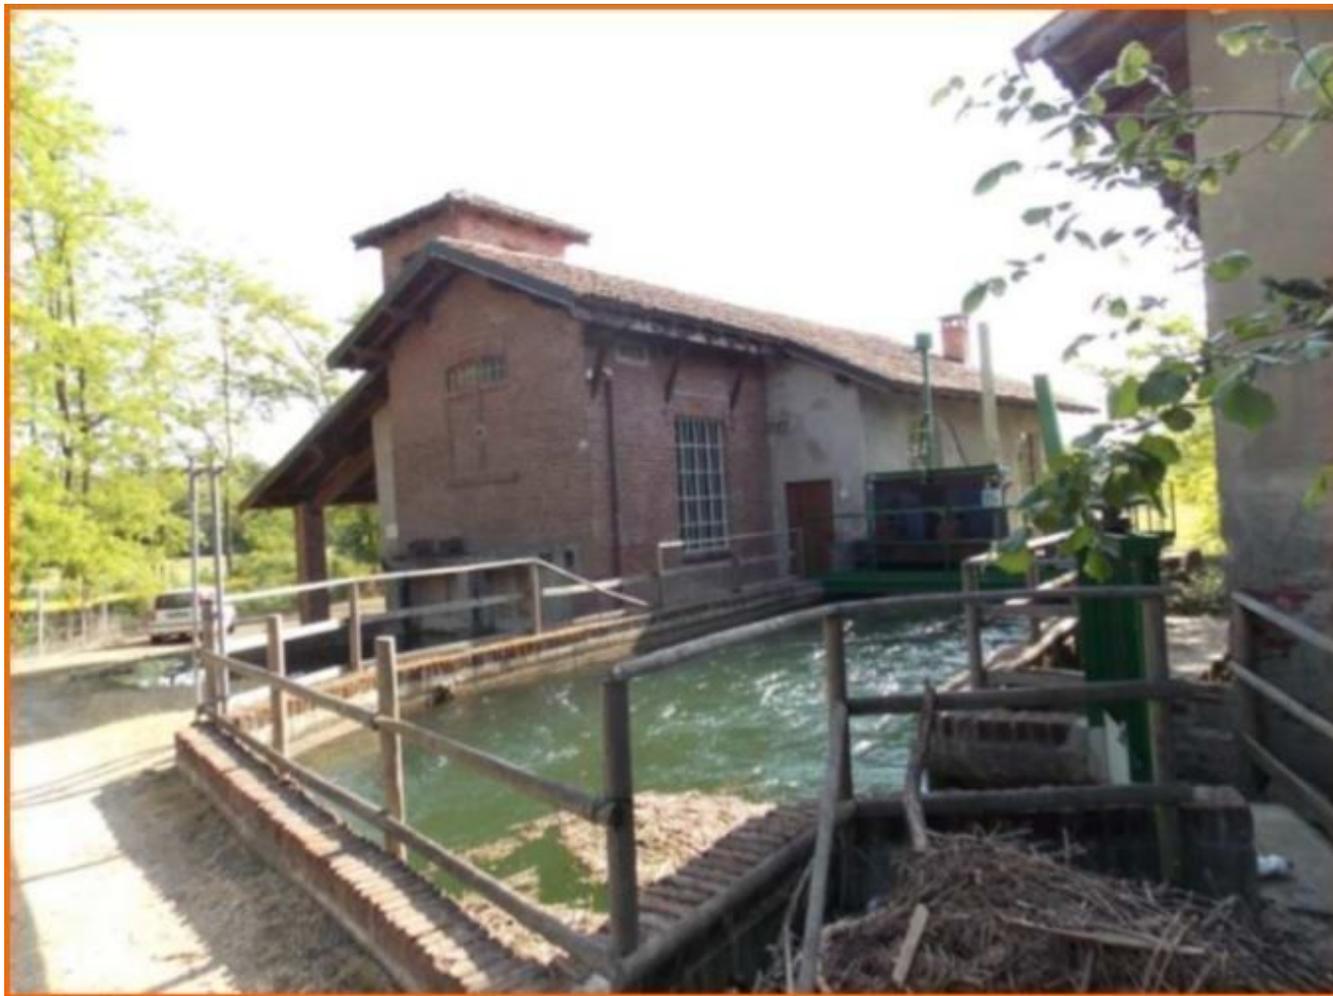
L'infortunio è avvenuto nell'autunno del 2013, in tarda mattinata verso le undici e mezza nei pressi di un edificio, un vecchio mulino, all'interno di un parco dove è stata realizzata una centrale idroelettrica che sfrutta il salto d'acqua presente in un canale irriguo (figura 1).

Figura 1: Mulino in cui era stata ricavata la centrale idroelettrica

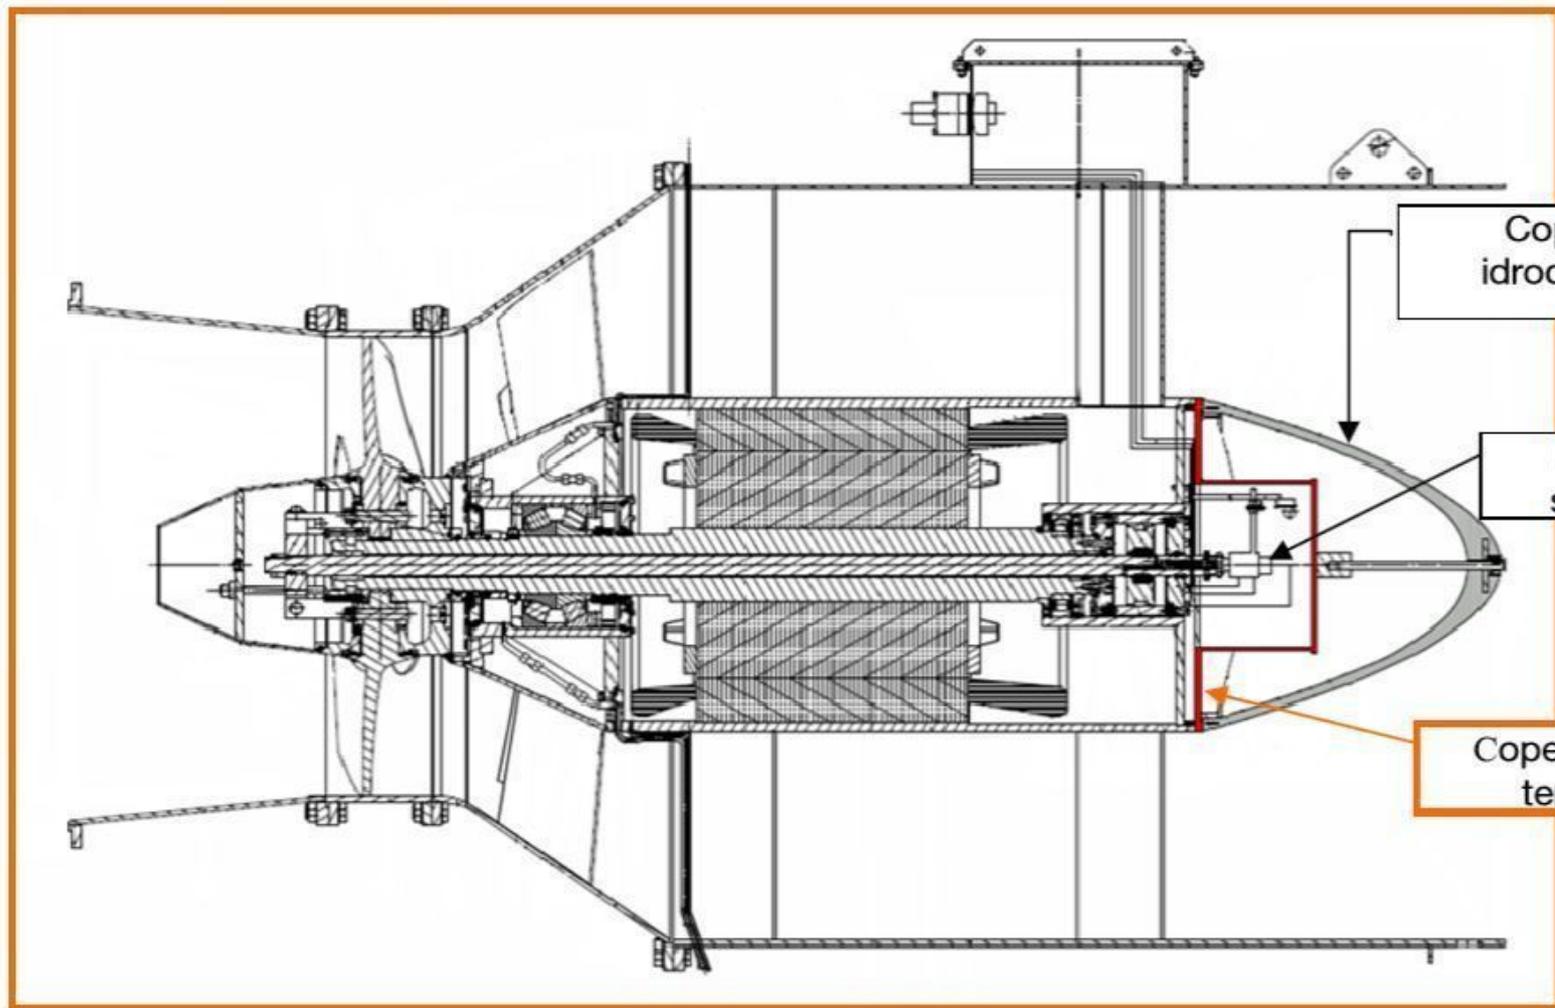
Figura 2: Schema di funzionamento della turbina

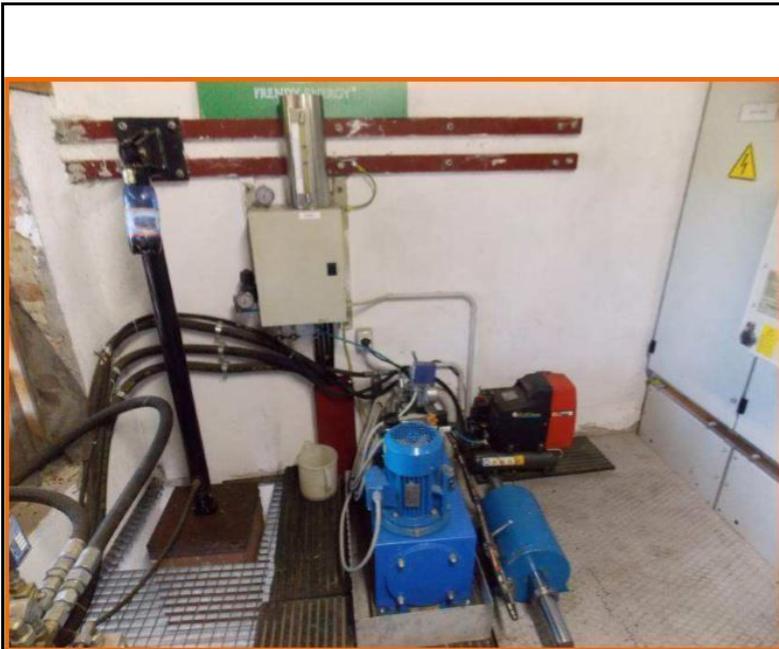
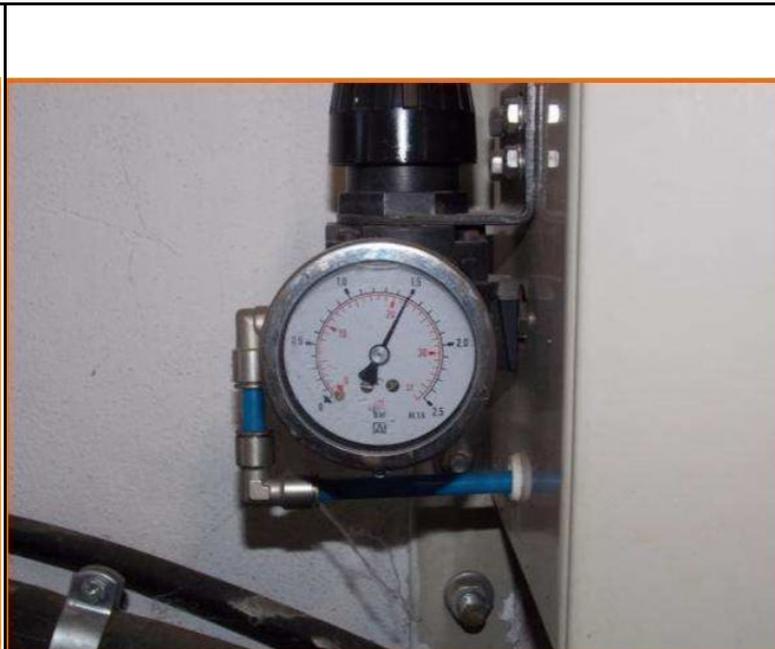
All'interno della turbina, per evitare infiltrazioni di acqua, viene mantenuta una pressione di circa 1,5 bar. Il sistema di pressurizzazione è controllato tramite un compressore situato nella sala controllo posta nel vecchio mulino (figura 3). Tuttavia, per eseguire le operazioni di manutenzione è necessario che l'impianto non sia in pressione. Per assicurarsi che fosse così, Achille, prima di entrare nel tunnel, aveva dato una veloce occhiata al quadro comandi della sala controllo e gli era sembrato di vedere che il manometro della pressione della turbina indicasse zero, condizione necessaria per svolgere i lavori di manutenzione.

La pressione, che era invece di 1,5 bar (figura 4), ha prodotto una forza sul coperchio sufficiente a spezzare le quattro viti rimaste e a proiettare il coperchio fuori dalla propria sede. Il sistema di fissaggio del coperchio con il paranco alla volta del tunnel ha ridotto il raggio di proiezione del coperchio limitando la forza di impatto contro i due lavoratori.

Le normative tecniche sulle manutenzioni prevedono l'utilizzo di uno strumento semplice ma efficace per la trasmissione delle informazioni sui rischi delle attività da svolgere, denominato "permesso di lavoro" come definito dalle norme UNI EN 10148 e UNI EN 10449.

In tale documento "il committente indica i rischi specifici nell'ambiente in cui l'assuntore dovrà operare e le operazioni preliminari all'esecuzione dei lavori" (UNI EN 10148 punto 3.1).
