### Storie di infortunio: fuori dal tunnel

*Un infortunio avvenuto a due lavoratori che stavano facendo alcuni lavori di manutenzione su una turbina della centrale: l'incidente e le raccomandazioni di prevenzione.*

#### **FUORI DAL TUNNEL**

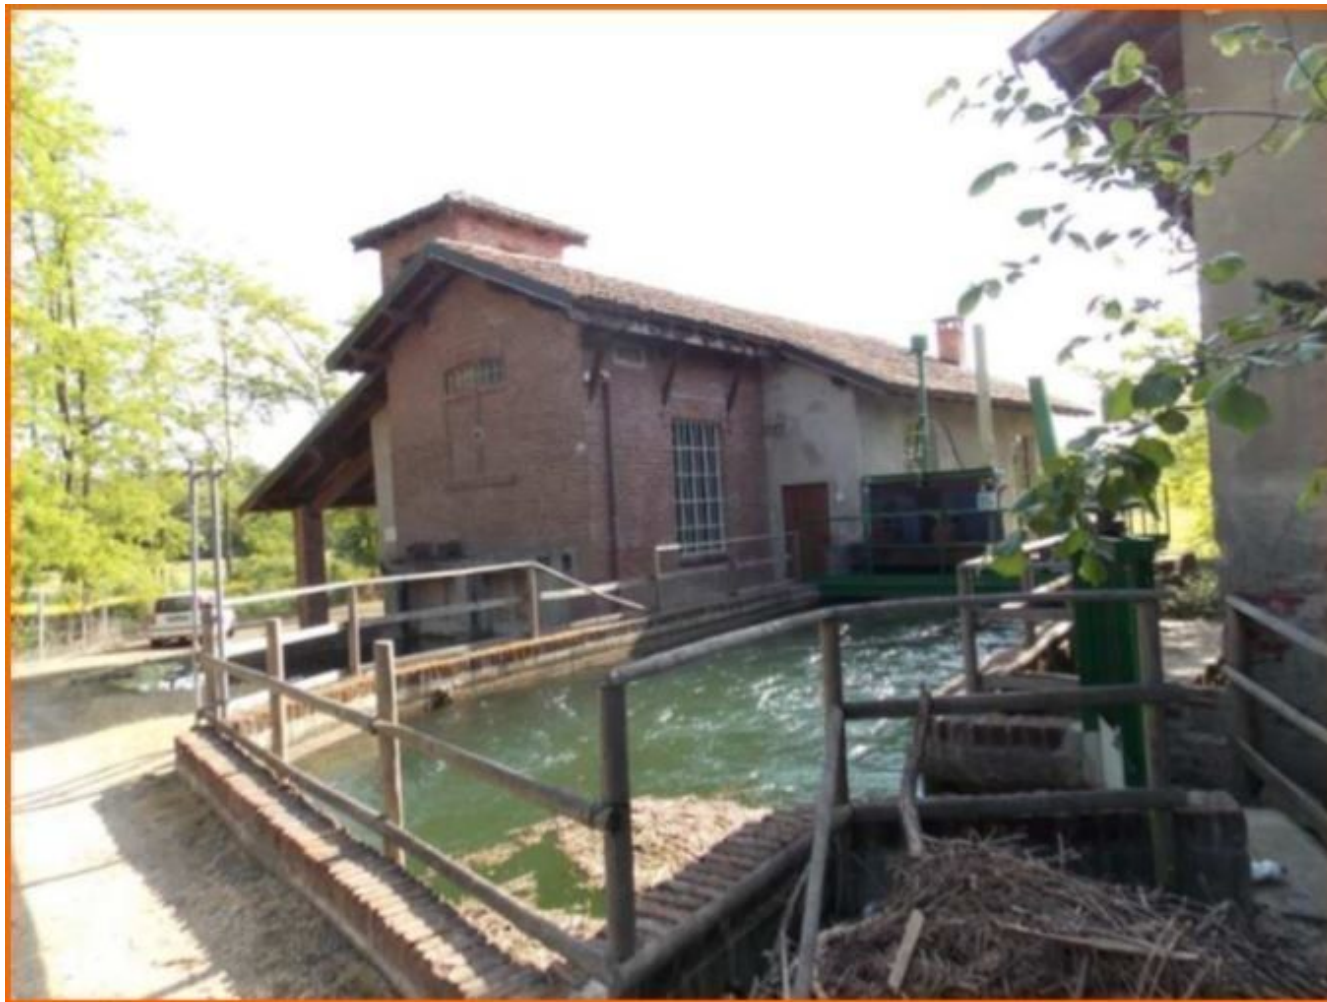
L'infortunio è avvenuto nell'autunno del 2013, in tarda mattinata verso le undici e mezza nei pressi di un edificio, un vecchio mulino, all'interno di un parco dove è stata realizzata una centrale idroelettrica che sfrutta il salto d'acqua presente in un canale irriguo (figura 1).

*Figura 1: Mulino in cui era stata ricavata la centrale idroelettrica*

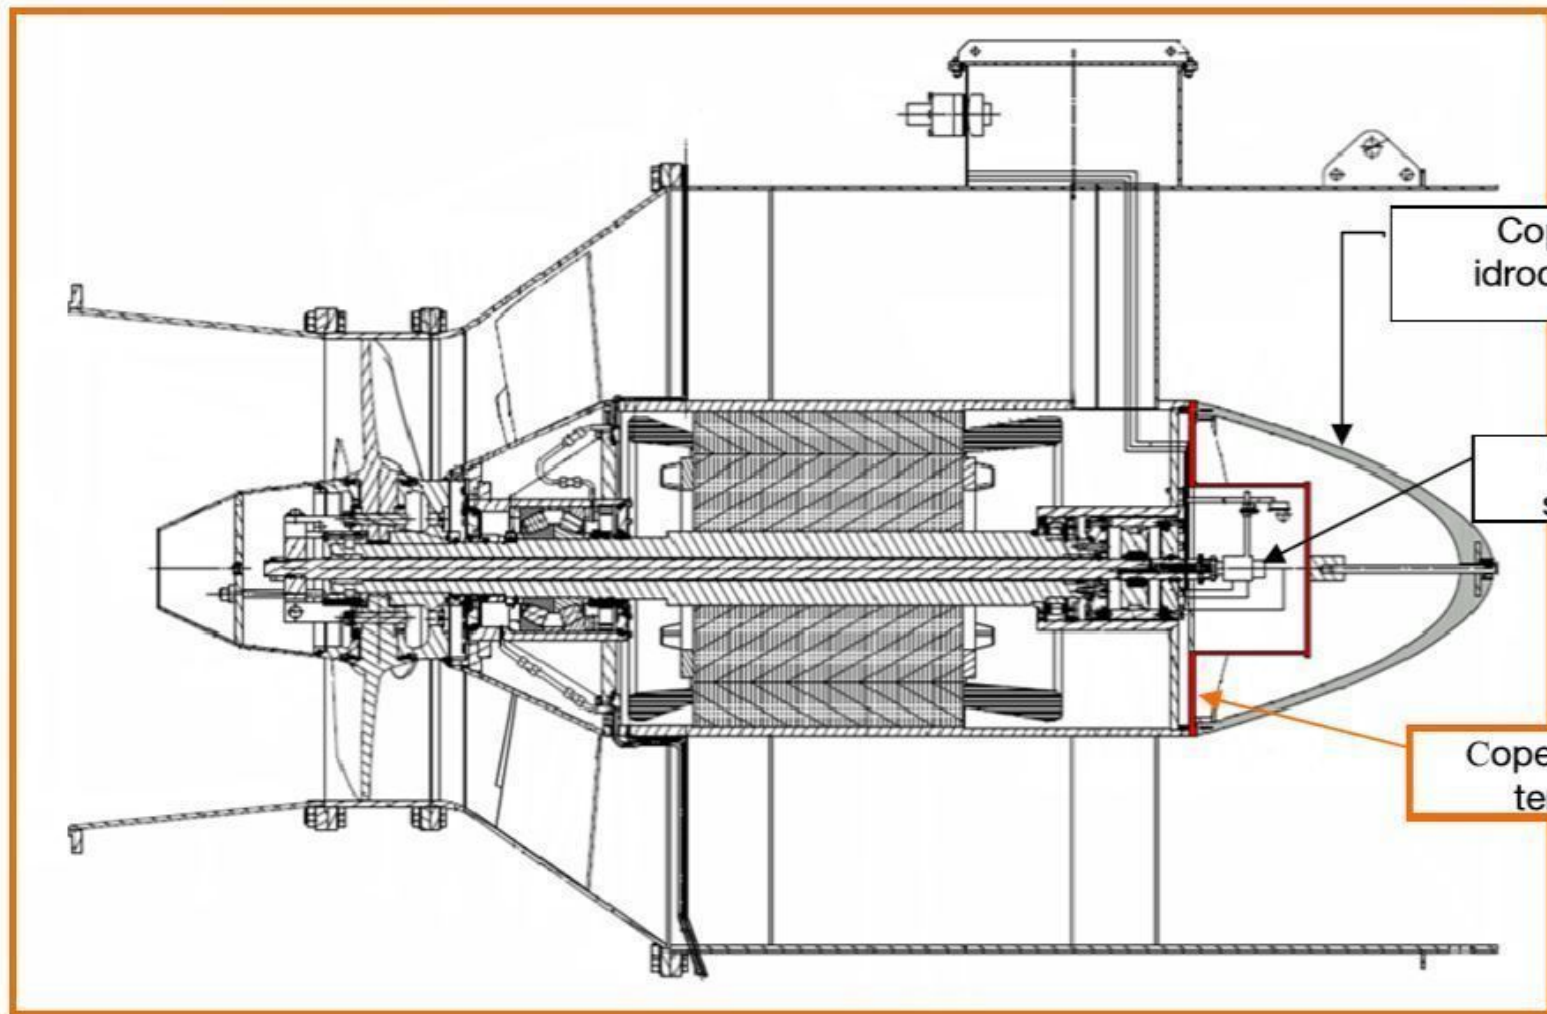
Figura 2: Schema di funzionamento della turbina

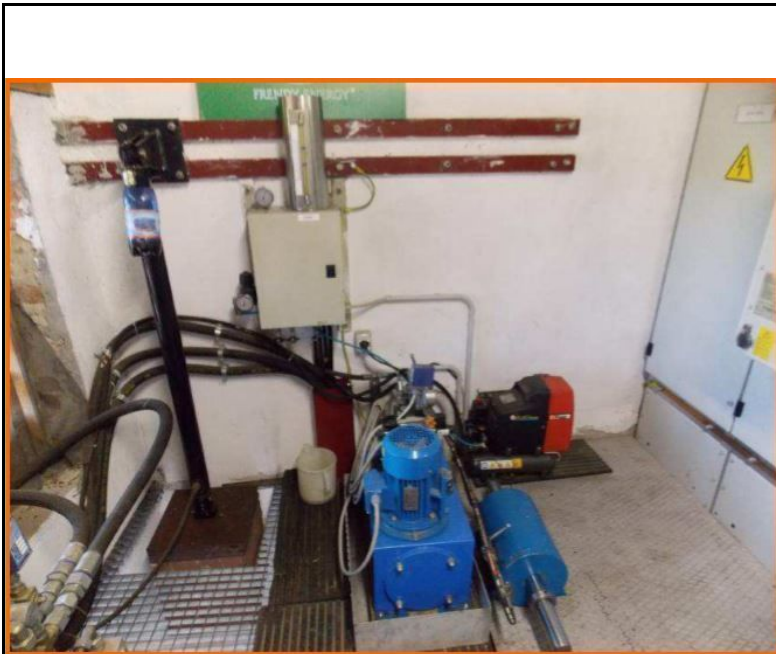
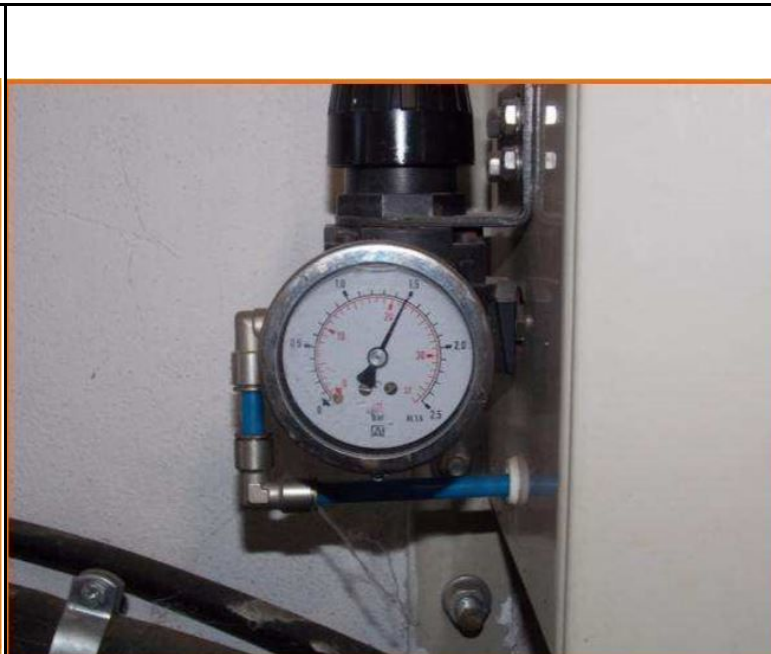
All'interno della turbina, per evitare infiltrazioni di acqua, viene mantenuta una pressione di circa 1,5 bar. Il sistema di pressurizzazione è controllato tramite un compressore situato nella sala controllo posta nel vecchio mulino (figura 3). Tuttavia, per eseguire le operazioni di manutenzione è necessario che l'impianto non sia in pressione. Per assicurarsi che fosse così, Achille, prima di entrare nel tunnel, aveva dato una veloce occhiata al quadro comandi della sala controllo e gli era sembrato di vedere che il manometro della pressione della turbina indicasse zero, condizione necessaria per svolgere i lavori di manutenzione.

La pressione, che era invece di 1,5 bar (figura 4), ha prodotto una forza sul coperchio sufficiente a spezzare le quattro viti rimaste e a proiettare il coperchio fuori dalla propria sede. Il sistema di fissaggio del coperchio con il paranco alla volta del tunnel ha ridotto il raggio di proiezione del coperchio limitando la forza di impatto contro i due lavoratori.

Sicuramente Achille ha avuto un comportamento superficiale nel controllare la pressione della turbina probabilmente anche a causa della perfetta conoscenza dell'impianto che lui stesso aveva realizzato. Questo comportamento è stato possibile probabilmente anche a causa di un inefficace sistema di trasferimento delle informazioni tra le parti coinvolte nei lavori di manutenzione. Il responsabile della ditta di manutenzione in collaborazione con il committente non ha predisposto un sistema che prevedesse il passaggio delle informazioni sui rischi presenti e soprattutto sullo stato del sito di lavoro, affidandosi esclusivamente a comunicazioni verbali e alla conoscenza dell'impianto da parte dei lavoratori.

Le normative tecniche sulle manutenzioni prevedono l'utilizzo di uno strumento semplice ma efficace per la trasmissione delle informazioni sui rischi delle attività da svolgere, denominato "permesso di lavoro" come definito dalle norme UNI EN 10148 e UNI EN 10449.

In tale documento "il committente indica i rischi specifici nell'ambiente in cui l'assuntore dovrà operare e le operazioni preliminari all'esecuzione dei lavori" (UNI EN 10148 punto 3.1).

In pratica il committente autorizza l'accesso all'area di lavoro informando in che stato è il sito e se ci sono delle operazioni preliminari da attuare prima della manutenzione, considerando anche altri soggetti coinvolti come ad esempio il gestore del canale per quanto riguarda il controllo delle acque. Il D. Lgs. 81/2008 all'articolo 69 definisce l'uso di una attrezzatura di lavoro come qualsiasi operazione lavorativa connessa ad una attrezzatura di lavoro, quale la messa in servizio o fuori servizio, l'impiego, il trasporto, la riparazione, la trasformazione, la manutenzione, la pulizia, il montaggio, lo smontaggio. Il successivo articolo 71 al comma 3 impone al datore di lavoro, al fine di ridurre al minimo i rischi connessi all'uso delle attrezzature di lavoro di adottare adeguate misure tecniche e organizzative, tra le quali quelle dell'allegato VI. Nello stesso allegato si evidenziano i punti:
