Storie di infortunio: il quadro maledetto

L'infortunio mortale di un operaio addetto alla manutenzione in un'azienda di imballaggi in plastica durante la fase di cambio stampi di una termoformatrice. L'incidente e le raccomandazioni di prevenzione.

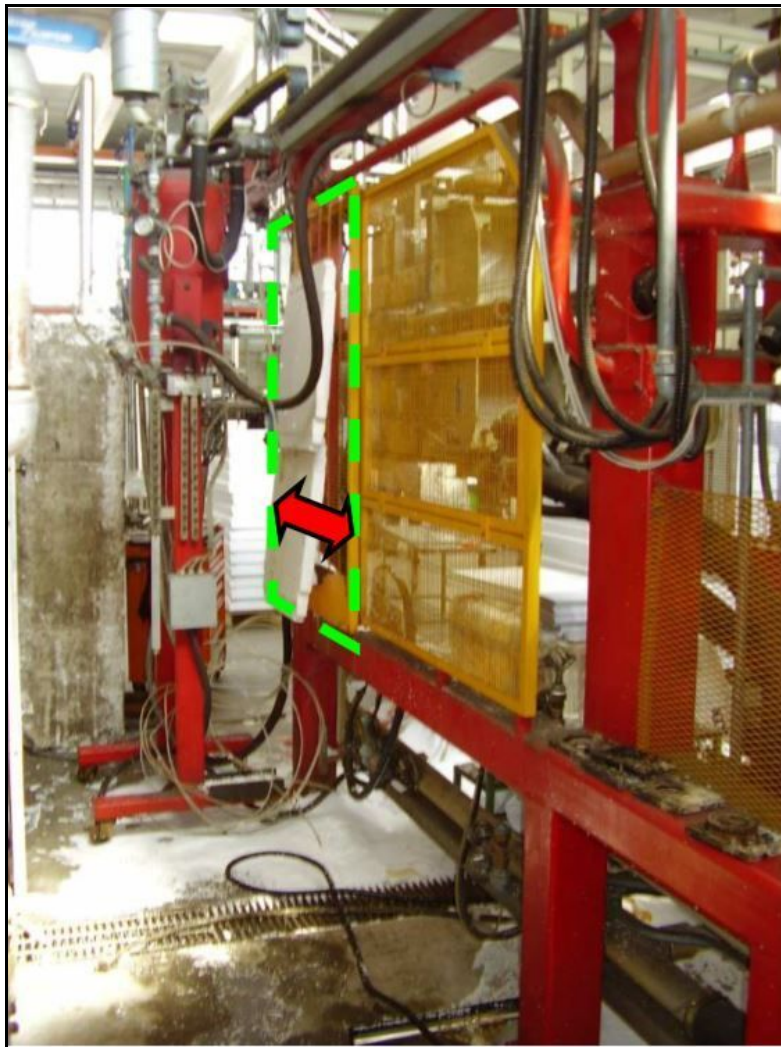
Per la produzione di un'altra tipologia di manufatti, Askan doveva attuare il cambio stampi che durava circa quattro ore. Occorreva, infatti, scollegare gli allacciamenti idraulici e pneumatici e sostituire gli stampi [2] ancorati alla struttura della macchina mediante bulloni. Per compiere tale operazione era necessario introdursi all'interno dell'impianto. L'accesso all'area stampi tramite gli sportelli laterali, dotati di microinterruttore di blocco di sicurezza, era reso difficoltoso per la presenza di altre attrezzature a servizio dell'impianto installate per automatizzare e velocizzare lo stampaggio. In particolare, si trattava di un barilotto dell'impianto per il vuoto sul lato destro e di un carrello con sopra un fornetto per la colla sul lato sinistro. Askan ha pensato di introdursi da un varco posteriore di circa 1,2 x 1,5 metri perché più rapido e più agevole. Per creare il varco bastava, infatti, spostare semplicemente il carrello di raccolta dei manufatti lavorati. A differenza degli sportelli laterali, però questo passaggio non era protetto da alcun interruttore di sicurezza (figura 1a e 1b).

Figura 1a: lato sinistro dell'impianto accessibile unicamente girando intorno. Si noti il telaio rosso a supporto delle tubazioni flessibili. L'area tratteggiata in verde rappresenta l'accesso in sicurezza all'area stampo: è costituita da una griglia scorrevole dotata di interruttore di sicurezza per la disattivazione elettrica dell'intera macchina.

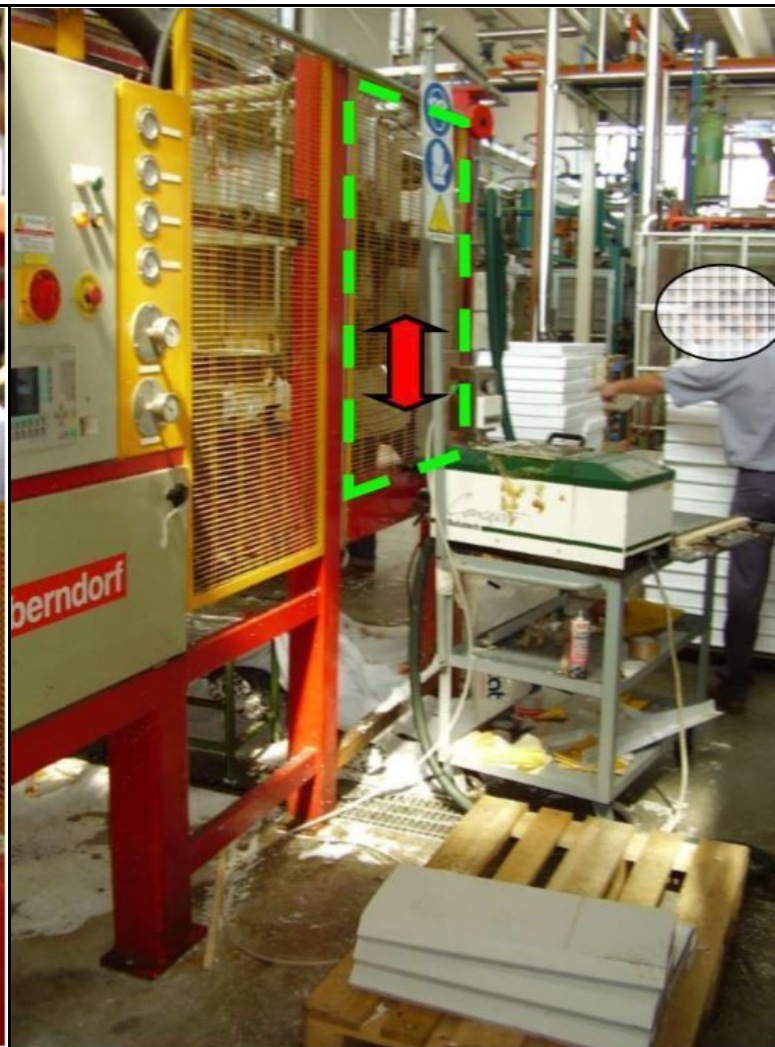
Figura 1b: lato destro dell'impianto accessibile con facilità. Si noti il telaio rosso a supporto delle tubazioni flessibili. L'area tratteggiata in verde rappresenta l'accesso in sicurezza all'area stampo: è costituita da una griglia scorrevole gialla dotata di interruttore di sicurezza per la disattivazione elettrica dell'intera macchina.

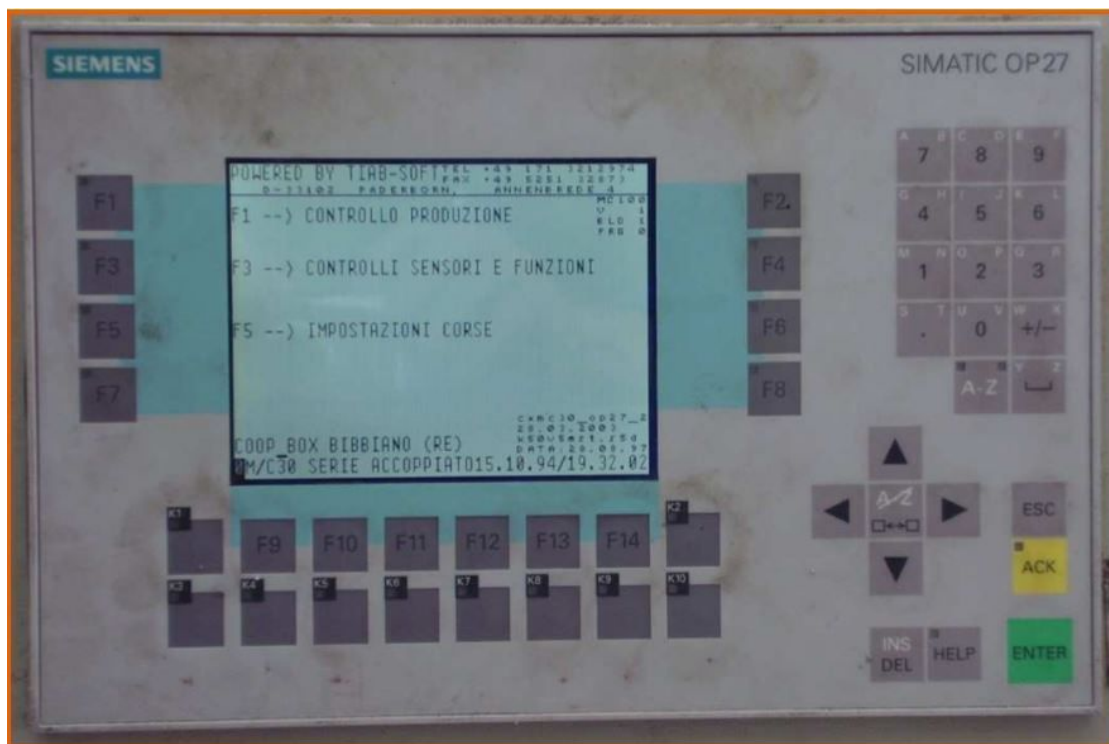
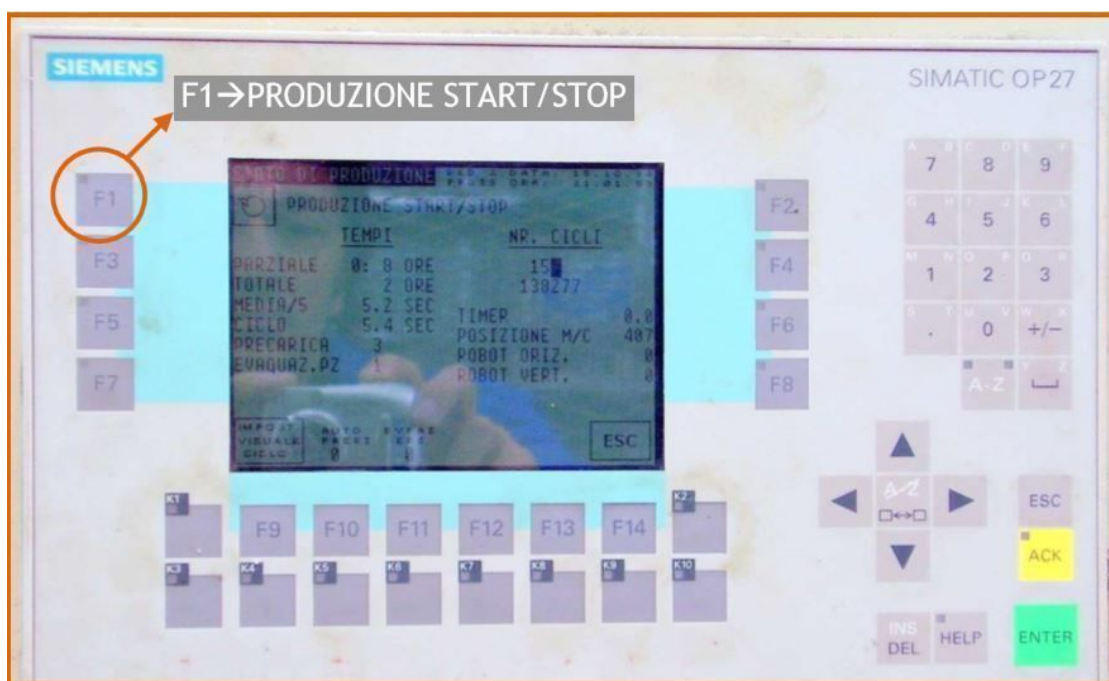
Dovendo rilevare il numero di pezzi prodotti durante il turno precedente, una lavoratrice si è avvicinata al display del quadro di comando. Non accorgendosi che Askan stava lavorando all'interno della macchina, ha premuto il pulsante "F1" e ha involontariamente provocato la chiusura stampi perché, nell'impostazione della macchina di quel momento, il pulsante "F1" abilitava l'avvio del ciclo di lavoro (figure 2a e 2b). Askan, impegnato a lavorare tra gli stampi (figura 3), è rimasto schiacciato mortalmente.

Figura 2a e 2b: particolari del quadro di comando dell'impianto e della pulsantiera "aspecifica" utilizzata dal collega di Askan durante il lavoro del manutentore. Si evidenzia, nella prima immagine (2a), la videata che avrebbe dovuto "richiamare" l'operatore per la conta dei pezzi prodotti nel turno precedente, mentre nella seconda (2b), il medesimo pulsante, avviava il ciclo di lavoro.

- Il primo è relativo alla ri-costruzione della macchina trasformata in un impianto semiautomatico e all'installazione di un quadro di comando difforme dalle indicazioni delle norme tecniche. La pulsantiera, infatti, richiedeva una costante ed elevata attenzione dell'operatore che la utilizzava data la pluralità di azioni che potevano essere eseguite con un unico pulsante ("F1");
- Il secondo è relativo alla gestione delle risorse umane e al processo di formazione e addestramento del personale; nel caso specifico, ciò riguarda tutti i soggetti di questa vicenda: l'infortunato Askan, il manutentore addestratore e l'addetto alla conta dei pezzi.

- Impiego di uno specifico quadro di comando con evidenza inequivocabile dell'azione eseguita da pulsanti, selettori e altri attuatori. Ad esempio, poteva essere adottato un selettore modale con chiave ad uso unicamente di soggetti abilitati e appositamente addestrati alla manutenzione.

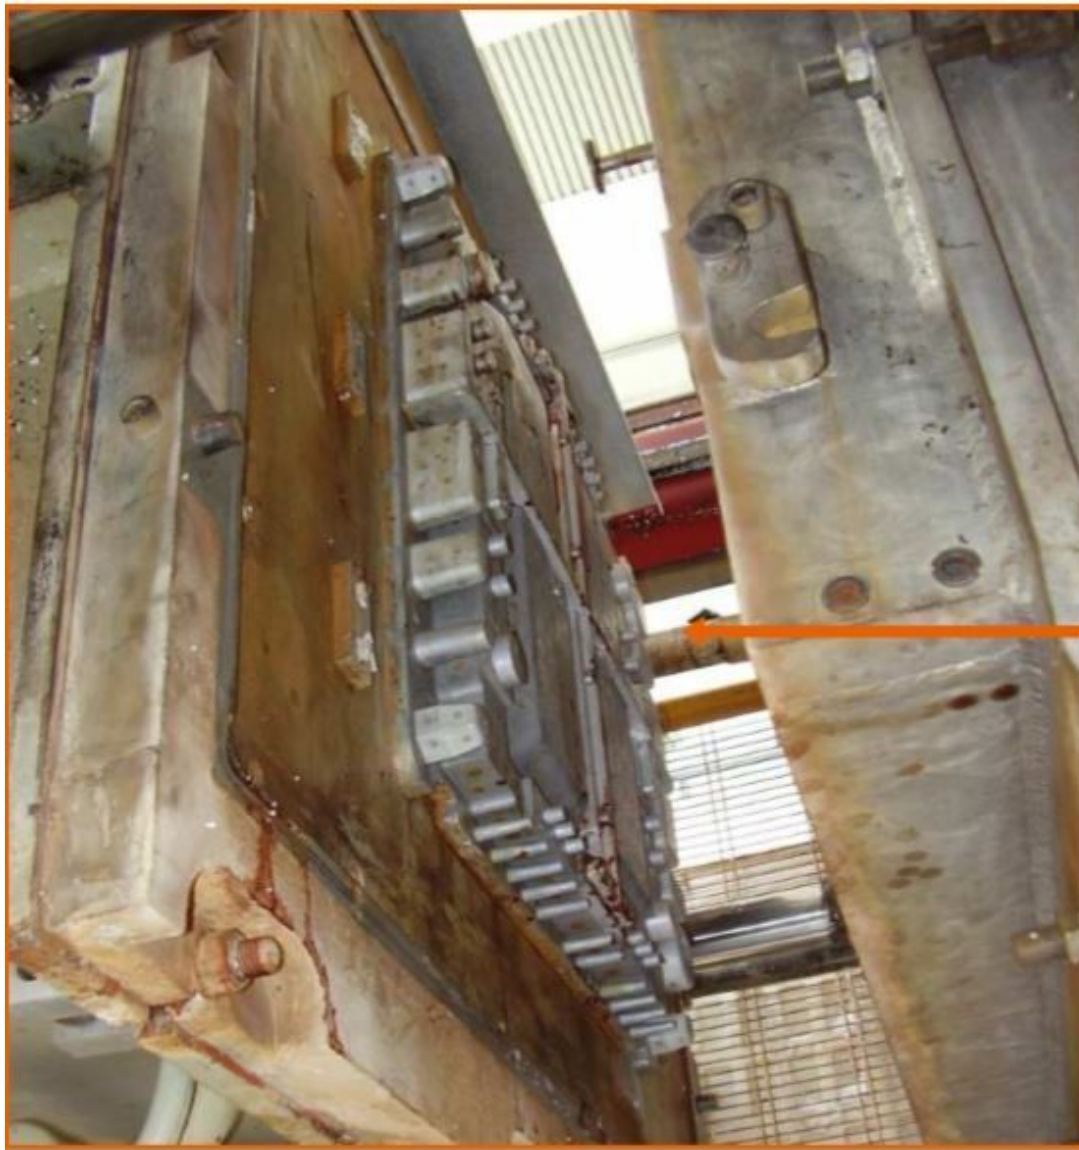
Figura 3. Area di lavoro di Askan all'interno dello stampo

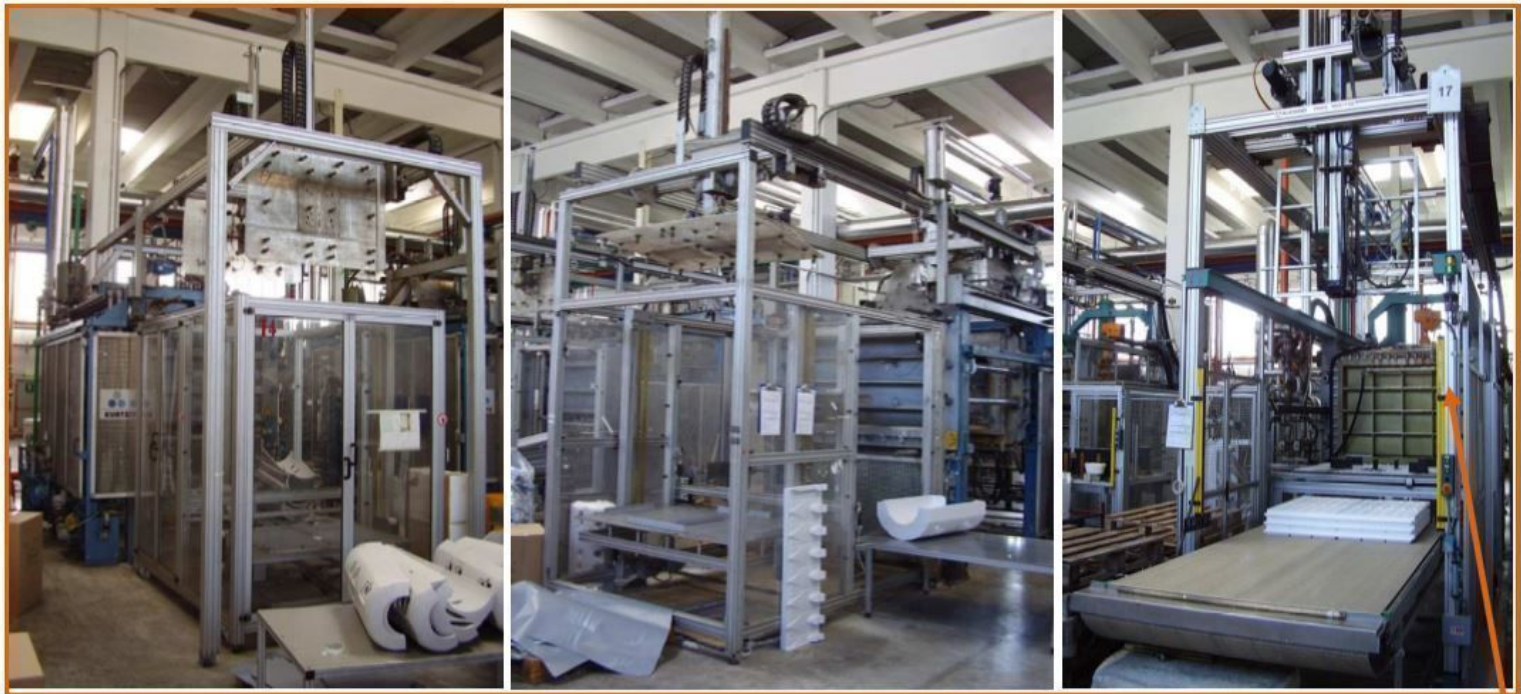
Figura 4: lato scarico pezzi di alcuni impianti presenti in azienda e destinati alla produzione di imballaggi; è possibile osservare il retro di uno dei due stampi.
