## **ARTICOLO DI PUNTOSICURO**

# **Storie di infortunio: infortunarsi al cimitero**

*Un dipendente di un'impresa funebre precipita all'interno del loculo a causa di un cedimento improvviso della pavimentazione di copertura: come è avvenuto l'incidente, le cause, i risultati delle inchieste e le indicazioni per la prevenzione.*

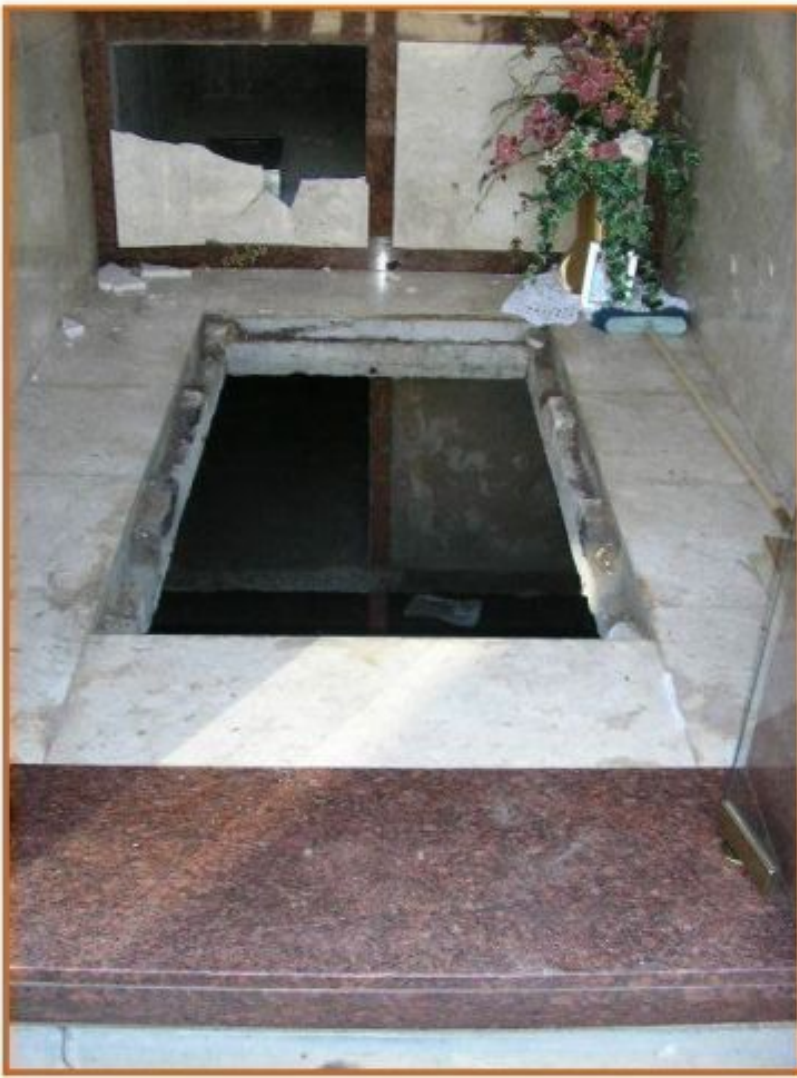
Luogo di accadimento dell'infortunio

Matteo si era recato presso un'edicola funeraria per effettuare semplici rilievi tecnici su una lapide in fase di completamento. A causa della rottura delle lastre di copertura è precipitato nella botola sottostante.

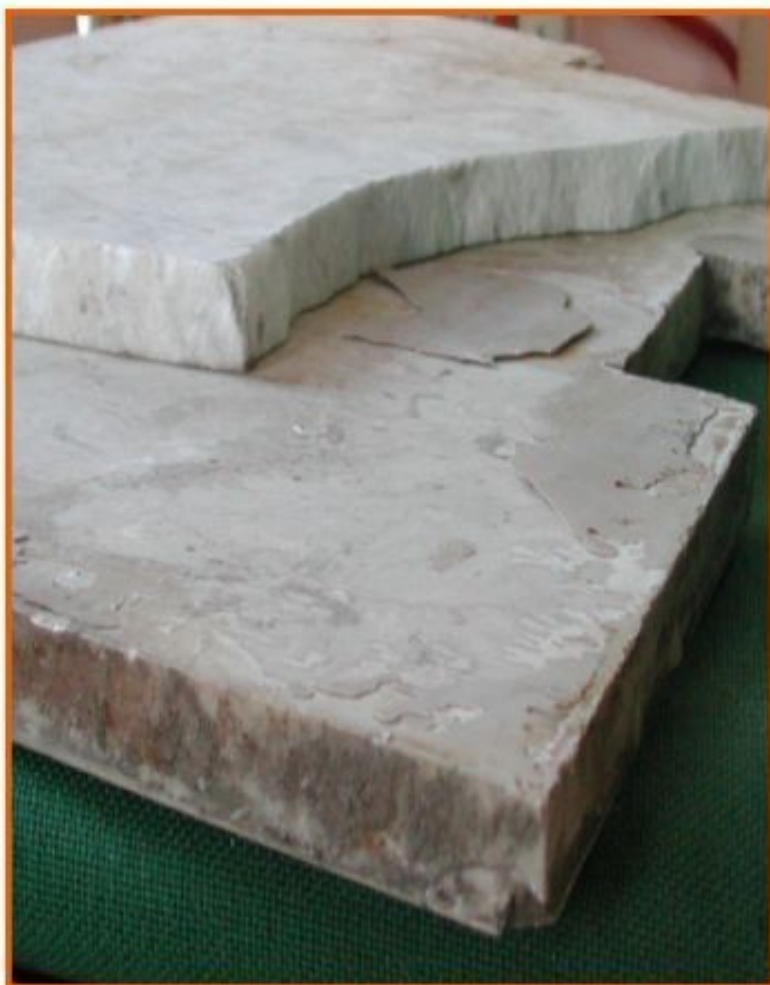
I proprietari dell'edicola, hanno dichiarato che la struttura, sin dall'epoca della sua realizzazione, non ha subito modifiche o interventi di manutenzione e che al suo interno sono state tumulate sette salme: sei nei loculi esterni ed una nei loculi sotterranei, coperti da lastre in travertino e marmo aventi uno spessore di 2 cm ognuna. La causa determinante dell'infortunio è

da attribuire alla scarsa resistenza al carico delle lastre di copertura della botola (accoppiate e incollate a formare un'unica lastra di 4 cm di spessore) che hanno ceduto sotto il peso dell'infortunato.

*Lastre di travertino e marmo sovrapposte, utilizzate per la copertura della botola dell'edicola funeraria*

L'infortunio ha messo in luce la necessità di coinvolgere i Sindaci dei comuni (in veste di autorità sanitarie locali) affinché strutture simili a quella dell'infortunio siano sottoposte a verifiche tecniche.

Inoltre, per la tutela della salute dei cittadini, sarebbe utile una valutazione straordinaria dell'effettiva resistenza ai carichi massimi ipotizzabili delle coperture dei loculi, eventualmente richiedendo ai progettisti una certificazione della resistenza al carico, da esporre all'ingresso delle edicole funerarie

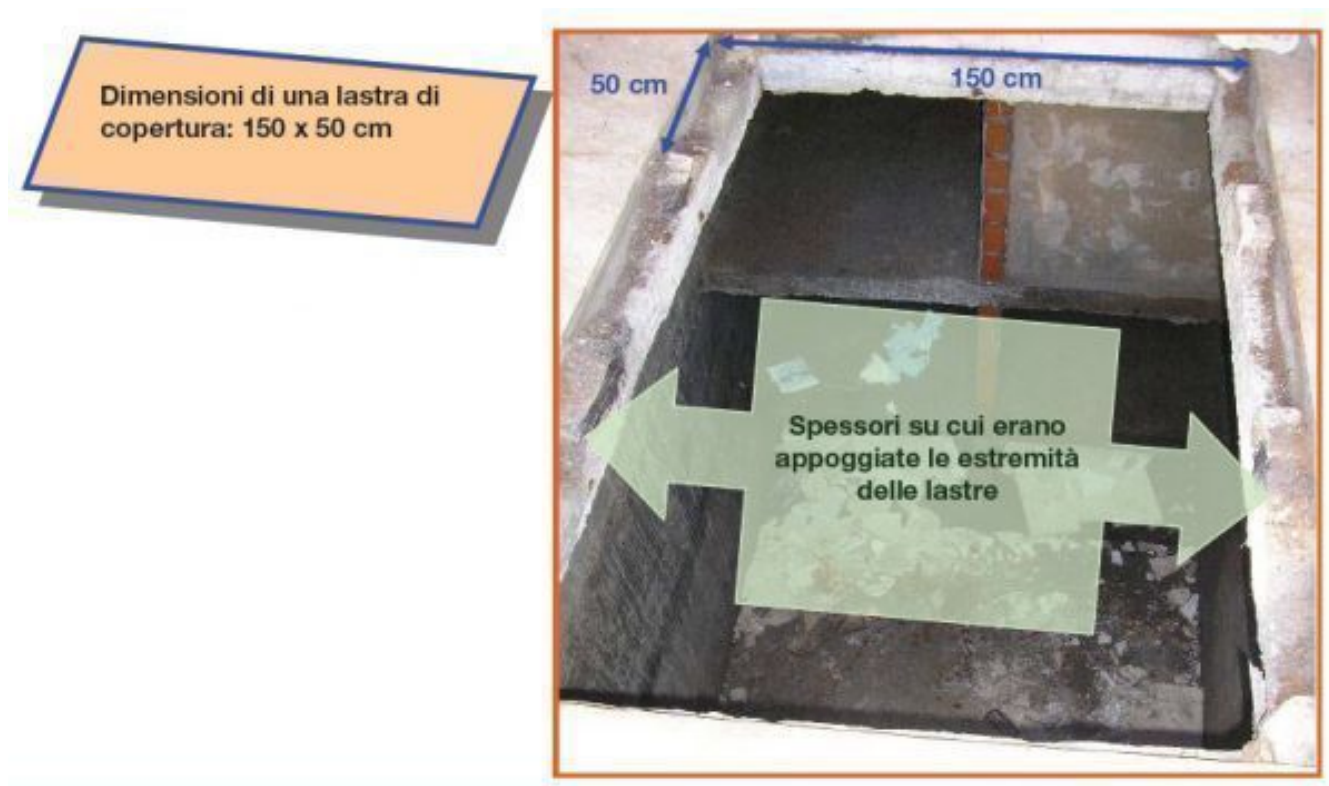
Nel caso in esame le tre lastre rettangolari di copertura della botola, costituite a loro volta da due lastre in travertino e marmo, sono state sottoposte a un eccessivo carico a flessione in quanto poggiavano unicamente sulle due estremità, i cui spigoli erano appoggiati su uno "spessore" o "rialzo" (vedi schema seguente).

Va inoltre tenuto in considerazione l'invecchiamento e il conseguente indebolimento della struttura cristallina del materiale costituente le lastre di copertura della botola.
