Storie di infortunio: l'ultimo giro di giostra

Un manutentore viene ritrovato schiacciato tra un carro semovente automatico e una trave in cemento armato della volta del magazzino: come è avvenuto l'incidente, le cause, i risultati delle inchieste e le indicazioni per la prevenzione.

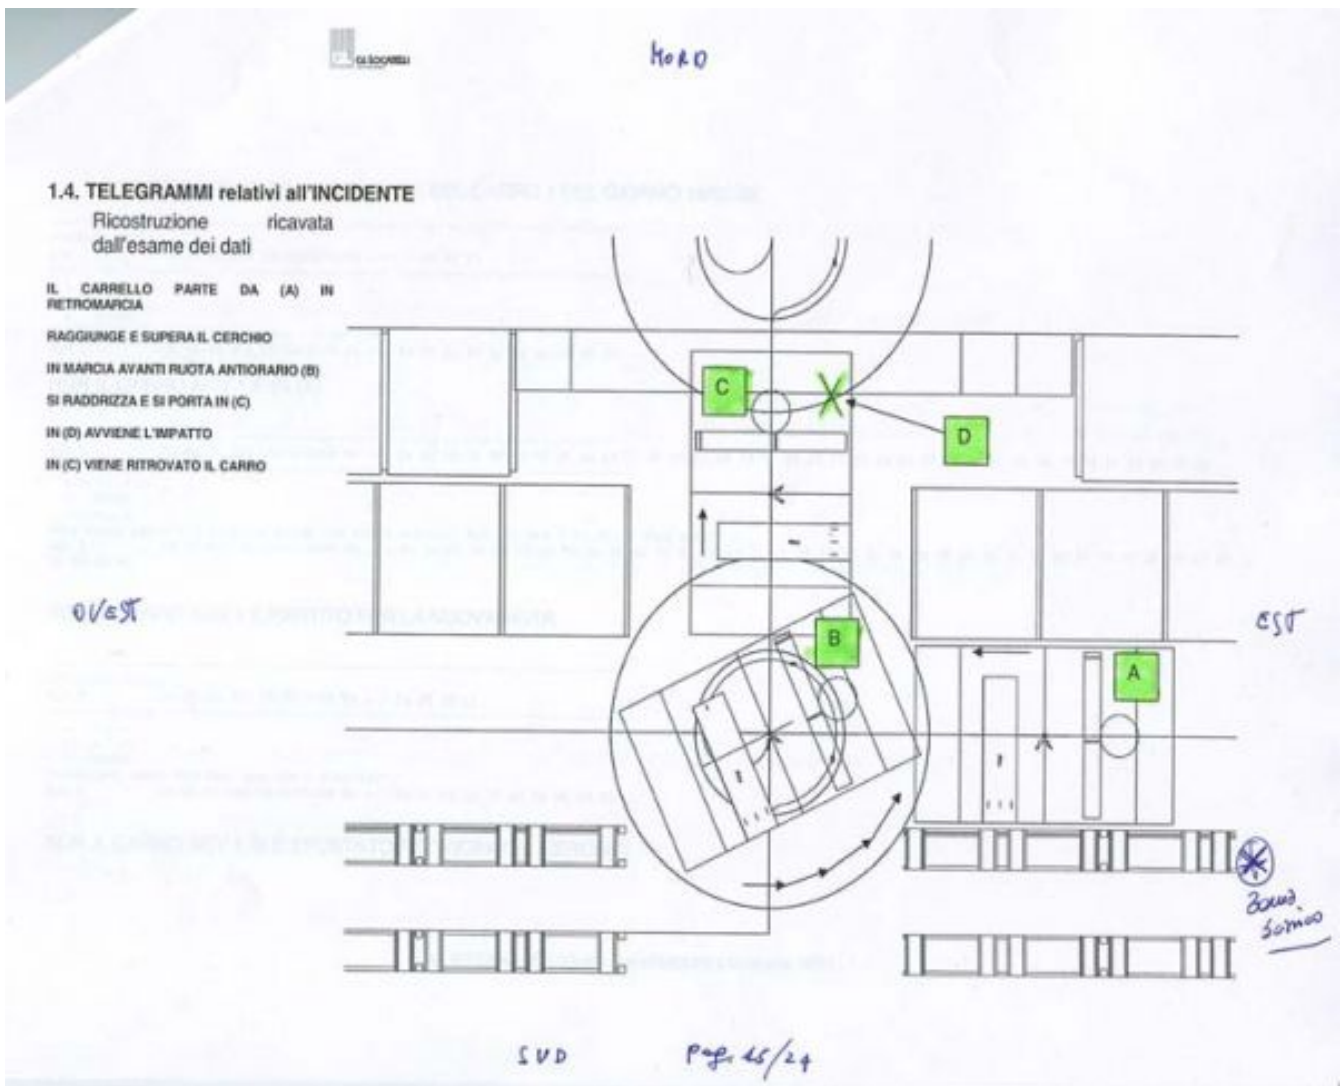
Giuseppe si è diretto verso il carro AGV n. 1 che era fermo in attesa di missioni nel primo corridoio nella zona di sinistra del magazzino ed è salito sulla parte posteriore del carro. Non ha utilizzato la scaletta in dotazione che avrebbe interrotto il funzionamento in automatico del carro, ma si è arrampicato appoggiando i piedi sulla cornice inferiore del quadro elettrico e aiutandosi con la scaffalatura posta alla sua sinistra. In quel momento il carro era fermo nella posizione A della planimetria allegata.

Poiché l'impianto funzionava in automatico è probabile che il carro AGV n. 1 abbia ricevuto una missione e si sia messo in movimento dirigendosi verso la prima rotatoria, identificata con B in planimetria, cogliendo di sorpresa l'infortunato e costringendolo ad aspettare il successivo arresto per scendere.

Secondo la ricostruzione effettuata esaminando i tracciati informatici, il carro si è diretto, verso la prima rotatoria con Giuseppe bloccato a un'altezza di circa 1,40 ? 1,50 m dal suolo, ha effettuato una rotazione sul suo asse di 90° e si è immesso nel corridoio centrale, dirigendosi verso la seconda rotatoria. Dopo aver percorso pochi metri nel corridoio centrale, il carro doveva passare sotto una trave ribassata, con una distanza di circa 20 cm dal limite superiore di ingombro del carro AGV n. 1. Giuseppe, non potendo vedere in quanto di spalle rispetto al senso di marcia, ha urtato la trave con la schiena e, piegandosi in avanti, si è incuneato tra la sommità del carro e la trave, rimanendo schiacciato. A causa dello sforzo, il carro è slittato verso destra e ha perso il segnale della traccia annegata nel pavimento, fermandosi nella posizione C.

Il corpo di Giuseppe è rimasto incuneato e bloccato nella posizione D dove è morto.
