ARTICOLO DI PUNTOSICURO

Anno 16 - numero 3338 di martedì 17 giugno 2014

Storie di infortunio: l'ultimo giro di giostra

Un manutentore viene ritrovato schiacciato tra un carro semovente automatico e una trave in cemento armato della volta del magazzino: come è avvenuto l'incidente, le cause, i risultati delle inchieste e le indicazioni per la prevenzione.

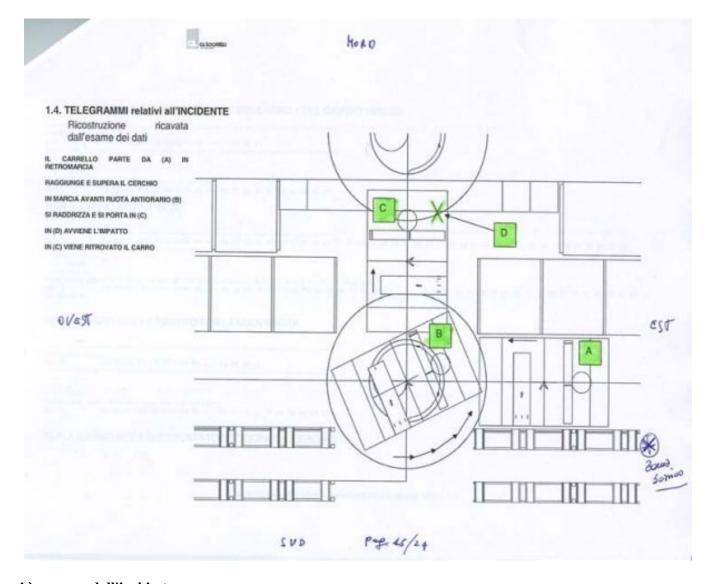
Giuseppe si è diretto verso il carro AGV n. 1 che era fermo in attesa di missioni nel primo corridoio nella zona di sinistra del magazzino ed è salito sulla parte posteriore del carro. Non ha utilizzato la scaletta in dotazione che avrebbe interrotto il funzionamento in automatico del carro, ma si è arrampicato appoggiando i piedi sulla cornice inferiore del quadro elettrico e aiutandosi con la scaffalatura posta alla sua sinistra. In quel momento il carro era fermo nella posizione A della planimetria allegata.

Poiché l'impianto funzionava in automatico è probabile che il carro AGV n. 1 abbia ricevuto una missione e si sia messo in movimento dirigendosi verso la prima rotatoria, identificata con B in planimetria, cogliendo di sorpresa l'infortunato e costringendolo ad aspettare il successivo arresto per scendere.

Secondo la ricostruzione effettuata esaminando i tracciati informatici, il carro si è diretto, verso la prima rotatoria con Giuseppe bloccato a un'altezza di circa 1,40 ? 1,50 m dal suolo, ha effettuato una rotazione sul suo asse di 90° e si è immesso nel corridoio centrale, dirigendosi verso la seconda rotatoria. Dopo aver percorso pochi metri nel corridoio centrale, il carro doveva passare sotto una trave ribassata, con una distanza di circa 20 cm dal limite superiore di ingombro del carro AGV n. 1. Giuseppe, non potendo vedere in quanto di spalle rispetto al senso di marcia, ha urtato la trave con la schiena e, piegandosi in avanti, si è incuneato tra la sommità del carro e la trave, rimanendo schiacciato. A causa dello sforzo, il carro è slittato verso destra e ha perso il segnale della traccia annegata nel pavimento, fermandosi nella posizione C.

Il corpo di Giuseppe è rimasto incuneato e bloccato nella posizione D dove è morto.
