Storie di infortunio: la scintilla che toglie la vita

Un incendio divampato durante le operazioni di travaso di vernice infiammabile: come è avvenuto, le cause e le indicazioni per la prevenzione.

Nel giugno 2009 è avvenuto un infortunio multiplo sul lavoro presso il reparto stampa e laccatura di un'azienda che produce imballaggi per alimenti. Durante le operazioni di travaso di vernice infiammabile è divampato un incendio che ha investito quattro lavoratori.

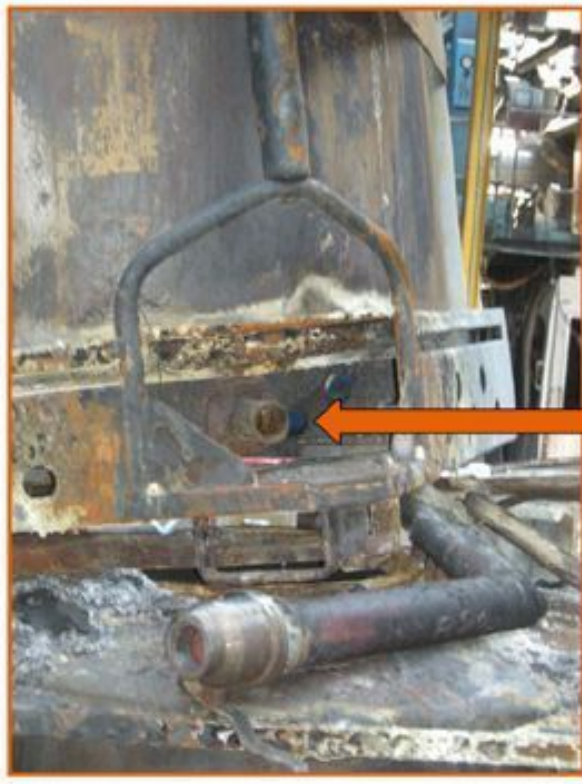
Il lavoratore addetto alla linea doveva rabboccare le vaschette poste a bordo macchina con la vernice contenuta in una cisterna. Ha quindi sollevato la cisterna (da 1000 litri) con le forche di un carrello elevatore e, sceso dal carrello, ha inserito un raccordo sulla valvola di sicurezza della cisterna. Durante questa manovra, la valvola si è sfilata dal suo alloggiamento, provocando un cospicuo sversamento di vernice.

Imbocco della cisterna privo della valvola

Nonostante i contenitori fossero "a tenuta", la loro manipolazione si è rivelata un'operazione molto critica. Durante l'inserimento manuale del raccordo, infatti, la valvola della cisterna si è sfilata causando la fuoriuscita della vernice che si doveva travasare. La vernice contiene una percentuale del 50-75% di butanone, sostanza altamente infiammabile i cui vapori in miscela con aria sono esplosivi.

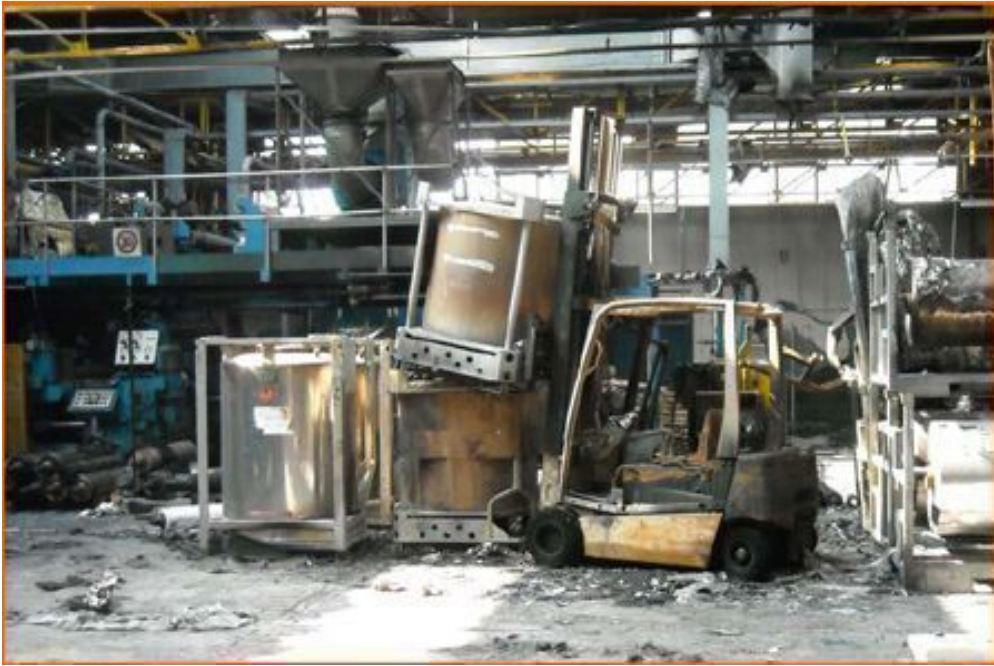
Il primo fattore determinante l'incidente risulta, dal punto di vista temporale, lo sfilamento della valvola della cisterna. Il secondo è l'utilizzo di un carrello elevatore inadatto per operare con rischio di esplosione.

Durante le manovre che hanno dato origine all'evento è stato usato un carrello privo di caratteristiche antideflagranti, pur essendo disponibili in stabilimento (e in reparto) alcuni carrelli elevatori con caratteristiche ATEX e in presenza di una procedura aziendale che ne prevedeva l'uso per l'operazione di travaso.

Non vi era inoltre una procedura (come fare) e la relativa attrezzatura (con cosa fare) per contenere con efficacia eventuali sversamenti di notevole entità.

-l'azienda e i lavoratori non erano pronti ad affrontare la situazione che si era venuta a creare con la rilevante perdita di vernice. La valutazione del rischio di formazione di atmosfere esplosive deve considerare le condizioni più estreme che i quantitativi di preparati pericolosi e le relative lavorazioni possono comportare. Solo in questo caso l'organizzazione aziendale può adottare misure di prevenzione e protezione adeguate;

-le modalità adottate per i travasi erano inadeguate rispetto all'elevata frequenza con cui avvenivano e alle quantità di vernice in lavorazione. I lavori ad alto rischio, come il travaso di quantità rilevanti di preparati pericolosi, devono per quanto possibile essere effettuati in locali appositi da personale dedicato, in modo da ridurre i rischi ma anche da limitare gli effetti di eventuali incidenti;

-la scelta dell'attrezzatura corretta, nel caso specifico il carrello elevatore ATEX, non deve essere lasciata al caso o alla scelta del singolo lavoratore, ma deve seguire una procedura codificata e verificata. Le procedure di sicurezza, quale ad esempio quella di utilizzare il carrello elevatore ATEX per svolgere determinate operazioni, devono essere sottoposte a verifiche con periodicità tanto più serrata quanto più è elevato il rischio che si intende affrontare;
