Storie di infortunio: la scintilla che toglie la vita

Un incendio divampato durante le operazioni di travaso di vernice infiammabile: come è avvenuto, le cause e le indicazioni per la prevenzione.

Nel giugno 2009 è avvenuto un infortunio multiplo sul lavoro presso il reparto stampa e laccatura di un'azienda che produce imballaggi per alimenti. Durante le operazioni di travaso di vernice infiammabile è divampato un incendio che ha investito quattro lavoratori.

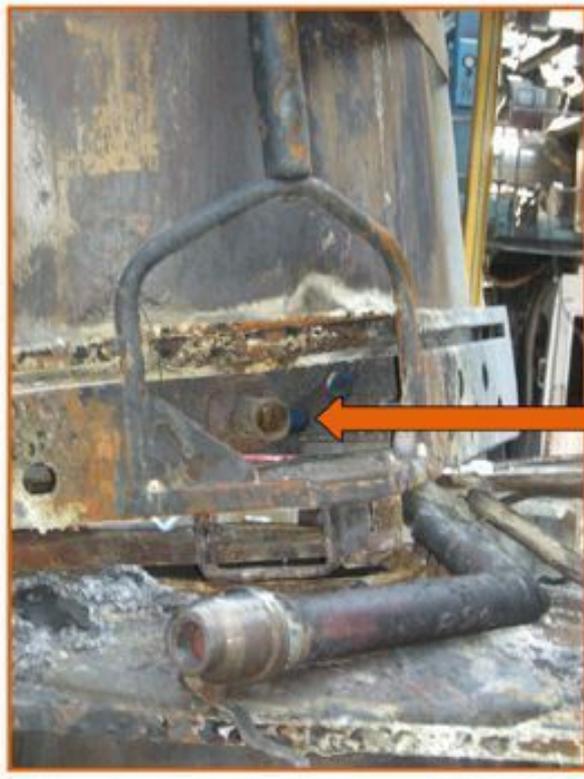
Il lavoratore addetto alla linea doveva rabboccare le vaschette poste a bordo macchina con la vernice contenuta in una cisterna. Ha quindi sollevato la cisterna (da 1000 litri) con le forche di un carrello elevatore e, sceso dal carrello, ha inserito un raccordo sulla valvola di sicurezza della cisterna. Durante questa manovra, la valvola si è sfilata dal suo alloggiamento, provocando un cospicuo sversamento di vernice.

Imbocco della cisterna privo della valvola

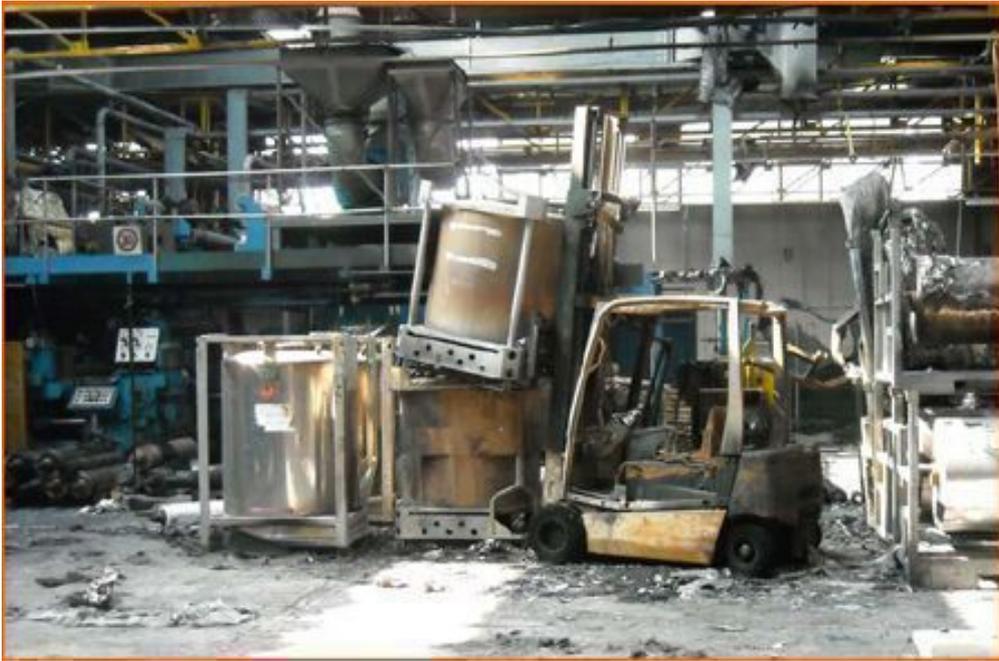
Il primo fattore determinante l'incidente risulta, dal punto di vista temporale, lo sfilamento della valvola della cisterna. Il secondo è l'utilizzo di un carrello elevatore inadatto per operare con rischio di esplosione.

Durante le manovre che hanno dato origine all'evento è stato usato un carrello privo di caratteristiche antideflagranti, pur essendo disponibili in stabilimento (e in reparto) alcuni carrelli elevatori con caratteristiche ATEX e in presenza di una procedura aziendale che ne prevedeva l'uso per l'operazione di travaso.

Non vi era inoltre una procedura (come fare) e la relativa attrezzatura (con cosa fare) per contenere con efficacia eventuali sversamenti di notevole entità.

-l'azienda e i lavoratori non erano pronti ad affrontare la situazione che si era venuta a creare con la rilevante perdita di vernice. La valutazione del rischio di formazione di atmosfere esplosive deve considerare le condizioni più estreme che i quantitativi di preparati pericolosi e le relative lavorazioni possono comportare. Solo in questo caso l'organizzazione aziendale può adottare misure di prevenzione e protezione adeguate;

-le modalità adottate per i travasi erano inadeguate rispetto all'elevata frequenza con cui avvenivano e alle quantità di vernice in lavorazione. I lavori ad alto rischio, come il travaso di quantità rilevanti di preparati pericolosi, devono per quanto possibile essere effettuati in locali appositi da personale dedicato, in modo da ridurre i rischi ma anche da limitare gli effetti di eventuali incidenti;

-la scelta dell'attrezzatura corretta, in caso specifico il carrello elevatore ATEX, non deve essere lasciata al caso o alla scelta del singolo lavoratore, ma deve seguire una procedura codificata e verificata. Le procedure di sicurezza, quale ad esempio quella di utilizzare il carrello elevatore ATEX per svolgere determinate operazioni, devono essere sottoposte a verifiche con periodicità tanto più serrata quanto più è elevato il rischio che si intende affrontare;
