### Storie di infortunio: lavorare sul tetto senza opere provvisionali

*Un lavoratore è caduto dal tetto durante i lavori di copertura di un edificio destinato a diventare un salone polivalente: come è avvenuto l'incidente, le cause, i risultati delle inchieste e le indicazioni per la prevenzione.*

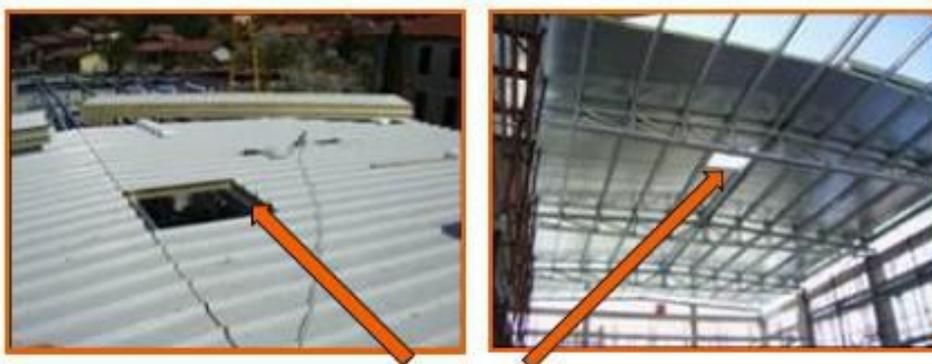
Apertura per l'evacuazione fumi

La mattina dell'infortunio, Abdel e il suo capo cantiere Daniel avevano posato un pannello sulla capriata in posizione arretrata di un metro rispetto al colmo in modo da lasciare un'apertura per la futura posa di un condotto di evacuazione dei fumi. Avevano quindi proseguito la copertura dell'edificio con la posa di altri pannelli.

In una delle due falde del tetto, due pannelli sovrapposti erano già stati appoggiati sull'ultimo pannello fissato. Abdel si era trasferito sull'altra falda dove, a circa tre metri dall'ultimo pannello posato, vi era l'apertura di un metro di lato. Stava accompagnando i pannelli che oscillavano e ruotavano su se stessi quando, arretrando di qualche passo, è caduto nell'apertura alle sue spalle e, precipitando al suolo da un'altezza di circa sette metri, è rimasto gravemente ferito riportando politraumi ossei.

Sul tetto dell'edificio in costruzione erano in corso lavori in assenza di adeguate opere provvisorie. Non ve ne erano né a protezione dell'apertura di un metro di lato lasciata per la futura posa dell'evacuatore di fumo, né sul bordo della copertura prospiciente il vuoto (verso la porzione di copertura ancora da realizzare).

Sarebbe inoltre stato opportuno organizzare il lavoro in modo da realizzare l'apertura per l'evacuatore di fumo solo al termine dei lavori di copertura, in modo da limitare numerose situazioni di rischio.

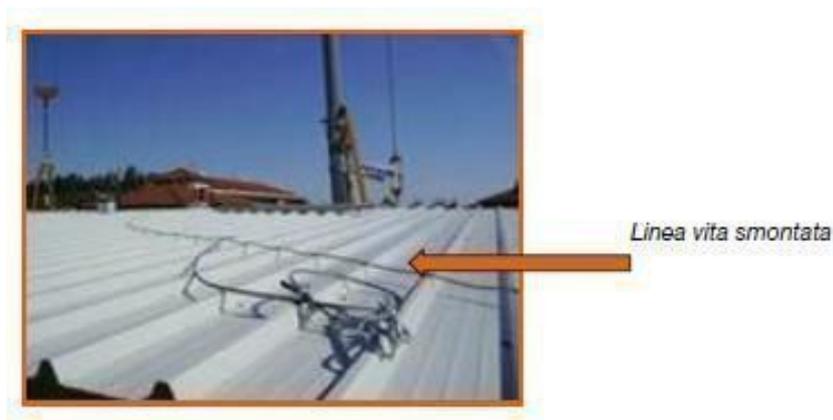
Il ponteggio perimetrale all'edificio non proteggeva il lato di avanzamento dei lavori di copertura. Sui due lati più lunghi del ponteggio erano state montate delle strutture a tubi e giunti (tubi utilizzati per il montaggio dei ponteggi) per ancorare un cavo in acciaio del diametro di dieci millimetri al quale i lavoratori si sarebbero potuti vincolare per operare in sicurezza sul tetto. Il cavo in acciaio (linea vita) non era però fissato alla struttura ma semplicemente appoggiato sulla copertura e non poteva essere usato dai lavoratori.

Abdel indossava un'imbracatura a fascia (cintura di posizionamento), non idonea come Dispositivo di Protezione Individuale (DPI) anticaduta ed era comunque inutile poiché non era fissata a un ancoraggio sicuro.
