Storie di infortunio: lo raccolsero che ancora respirava

Un infortunio mortale durante le operazioni di movimentazione di un filtro di depurazione con un carro ponte: come è avvenuto, le cause e le indicazioni per la prevenzione.

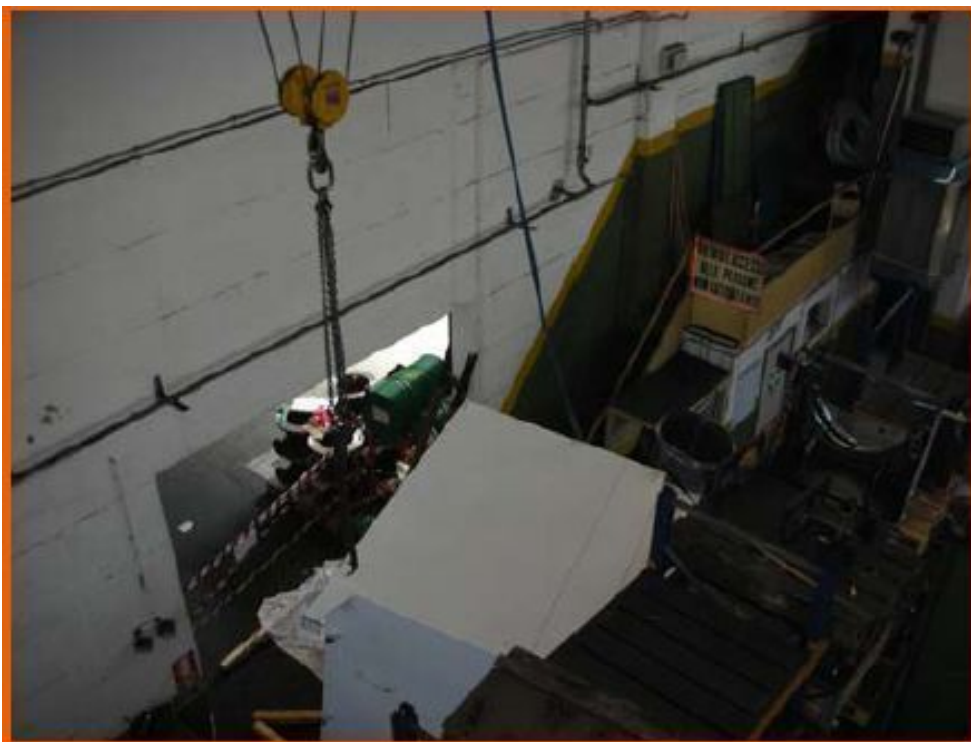
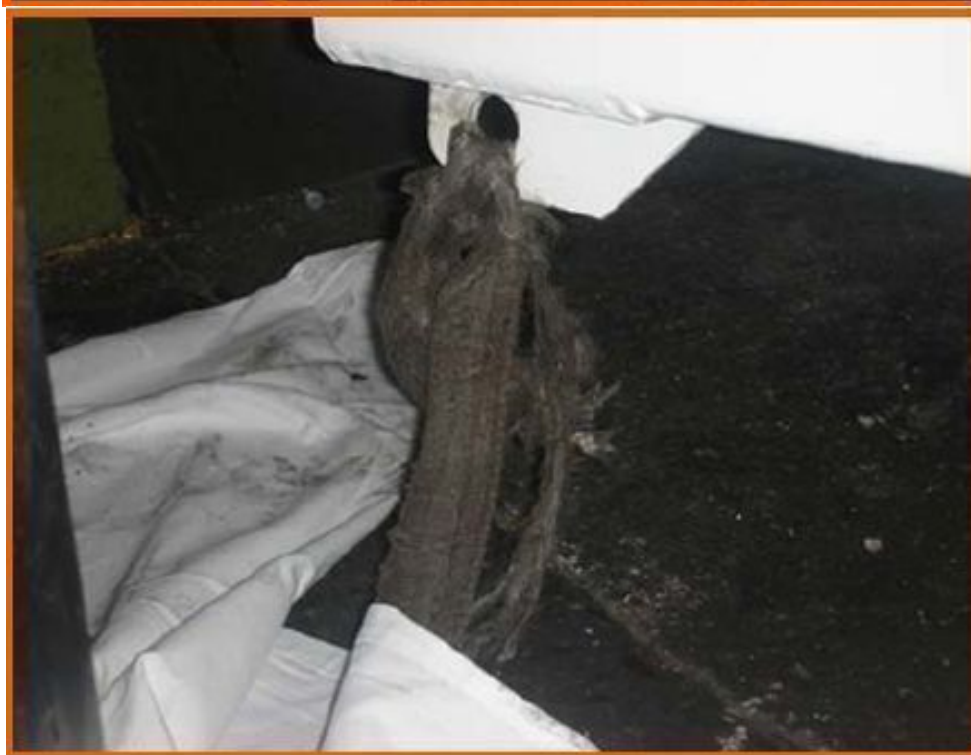
All'improvviso le funi che ancoravano il filtro sul lato sinistro hanno ceduto causando uno sbilanciamento del filtro e il successivo strappo delle funi di destra. Nel crollo il filtro ha investito Giuseppe che è rimasto schiacciato.

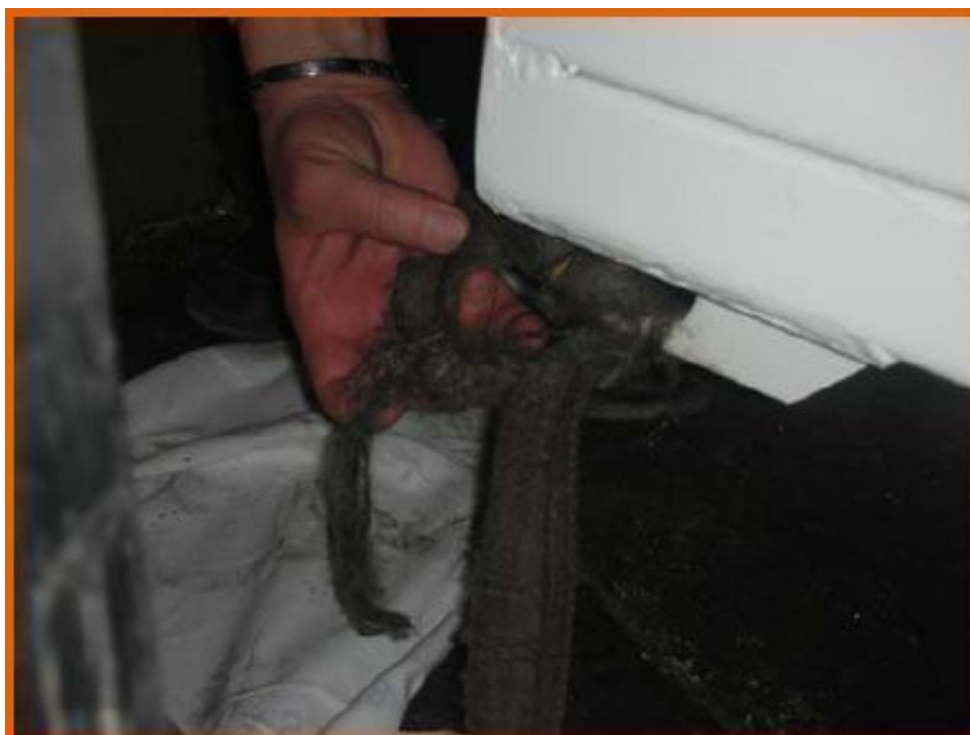
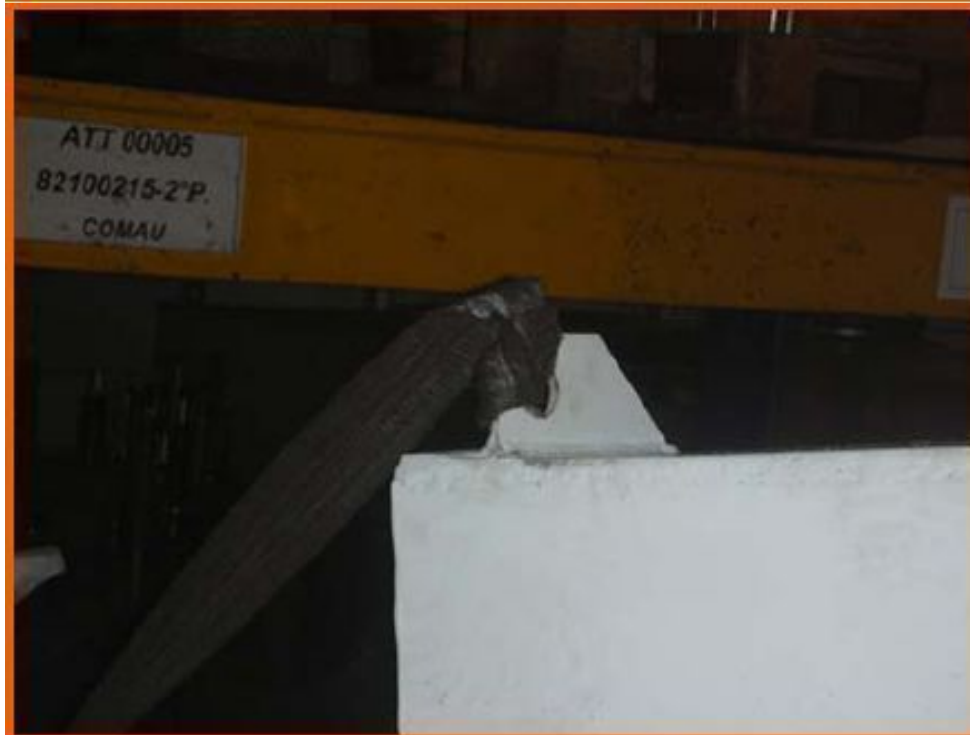
Le funi, ancorate ai golfari con nodi a strozzo, presentavano sfilacciamenti e strappi ed erano collegate a ganci privi di chiusure. L'infortunio è avvenuto perché le funi erano usurate a tal punto da non poterne riconoscere la portata e il collegamento dei golfari del filtro ai ganci del carroponete è stato realizzato con dei nodi a strozzo che hanno dimezzato la portata della fune.

Le funi impiegate da Giuseppe per ancorare il filtro non erano idonee perché in cattivo stato di manutenzione. Inoltre, il collegamento delle funi tra filtro e carroponte non era stato realizzato in modo corretto.

La ditta appaltante aveva lasciato a disposizione funi per imbracare in cattivo stato di conservazione, prive di manutenzione, di targhette e certificazioni e pertanto non rispondenti alla Norma Tecnica in vigore al momento dell'evento. Gli strumenti di sollevamento utilizzati non tenevano conto del peso dei carichi da movimentare, dei punti di presa, dei dispositivi di aggancio e della configurazione dell'imbragatura.

La ditta appaltatrice nel momento dell'affidamento dei lavori deve fornire tutte le informazioni sui rischi specifici presenti all'interno dell'azienda, sull'uso delle attrezzature disponibili, compresi i rischi d'interferenza. Deve inoltre evitare di lasciare a disposizione dei lavoratori della ditta appaltatrice, materiale non a norma e usurato.

È indispensabile che la ditta appaltatrice fornisca ai lavoratori le attrezzature e i dispositivi antinfortunistici appropriati, nonché le informazioni necessarie per svolgere l'attività in condizioni di sicurezza.
