## ARTICOLO DI PUNTOSICURO

### Storie di infortunio: non era il suo momento

*Un operaio è rimasto schiacciato dal portellone di una tramoggia di carico: come è avvenuto l'incidente, chi è stato coinvolto, le cause, i risultati delle inchieste e le indicazioni per la prevenzione.*

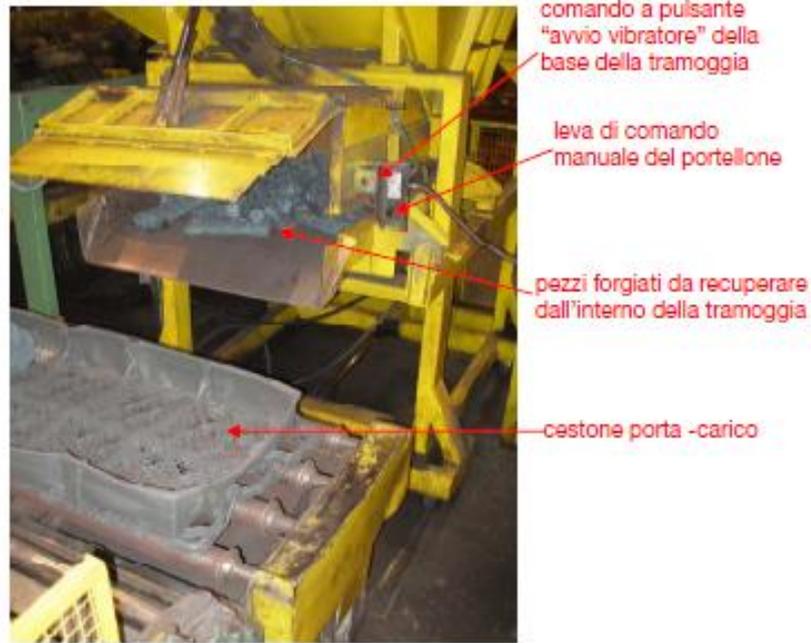
"Era sdraiato ventre a terra sul bancale di carico con il capo compresso dalla porta della tramoggia di cui è dotata la linea"

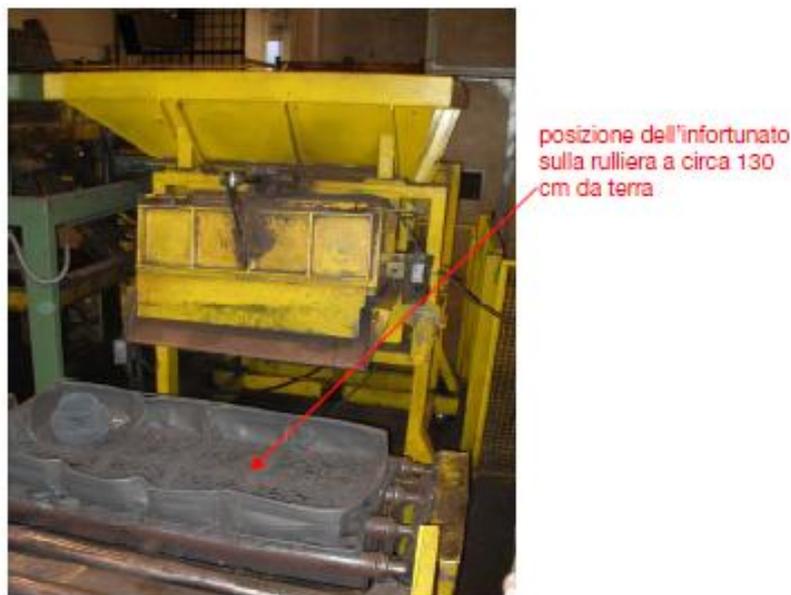
*Tramoggia di carico con portello pneumatico aperto e pezzi in lavorazione*

Durante la fase di carico, un operatore della linea doveva superare le barriere protettive e manovrare manualmente la tramoggia vibrante posta all'interno dell'impianto. La vibrazione era attivata dall'operatore con un pulsante collocato sulla tramoggia a breve distanza (13 cm) dalla leva d'apertura/chiusura del portellone della tramoggia. È emerso però che la forza vibrante della base della tramoggia non era sufficiente a fare avanzare i particolari facendoli cadere per gravità nei cestoni sottostanti. Per recuperare i particolari rimasti sul fondo della tramoggia, la ditta aveva messo a disposizione dell'operatore alcuni ganci metallici auto costruiti. Attraverso una leva ad azionamento pneumatico posta in un'estremità della tramoggia, l'operatore apriva il portellone e riempiva i cestoni porta carico.

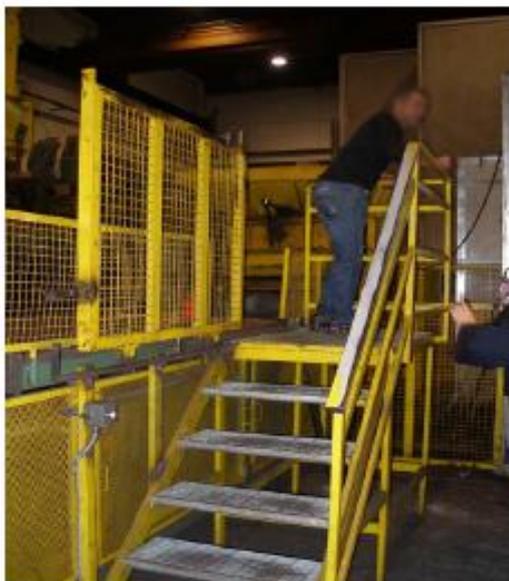
momento dell'acquisto. Inoltre, erano stati collocati la leva di comando "apertura/chiusura" del portellone e un pulsante che permetteva la vibrazione della base della tramoggia per agevolare la caduta dei pezzi nei cestoni porta-carica. Per accedere alla rulliera, dalla quale l'operatore manovrava manualmente la tramoggia, era stata inserita una scala fissa all'esterno della griglia di compartimentazione.

*Scala fissa per l'accesso alla rulliera di trasporto dei cestoni porta carico*

spostati all'esterno della griglia di compartimentazione e la scala, che consentiva all'operatore di accedere sulla rulliera, è stata rimossa. E' stata inoltre predisposta una nuova procedura sull'utilizzo dell'impianto che, rispetto alla precedente stabilita dalla ditta, prevede che gli operatori non debbano salire sulla rulliera (posta a un'altezza di circa 1,30 metri dal suolo) e che la sistemazione dei particolari all'interno delle ceste, debba essere eseguita dall'operatore da terra.

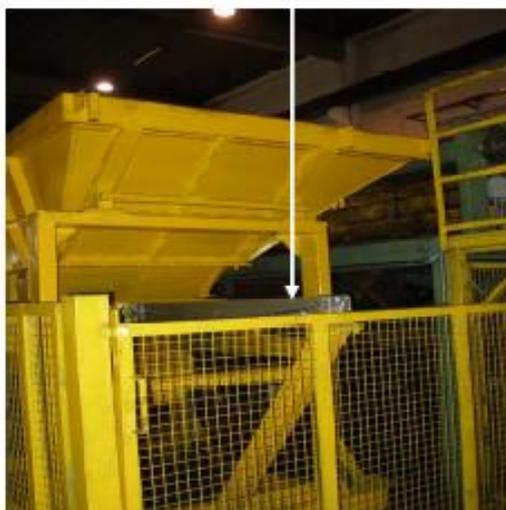
*pistone del nuovo sistema di scarico pezzi della tramoggia*

Alla luce della dinamica dell'infortunio, l'azienda ha apportato delle modifiche strutturali e procedurali, che hanno permesso di risolvere i problemi di sicurezza legati alla fase di carico dei cestoni. E' stato, infatti, predisposto un nuovo sistema di scarico dei materiali rimasti sul fondo della tramoggia. Esso consiste in una paratia mobile (avanti/indietro), posta nella parte posteriore all'interno della tramoggia che, una volta azionata da una nuova valvola, consente di spostare i pezzi rimasti sul fondo del piano vibrante, senza l'intervento dell'operatore. I comandi manuali che erano collocati sul corpo macchina della tramoggia sono stati
