Storie di infortunio: poco tempo, troppa fretta

Un agricoltore è deceduto a causa del ribaltamento del carica letame con cui stava lavorando: come è avvenuto l'incidente, le cause, i risultati delle inchieste e le indicazioni per la prevenzione.

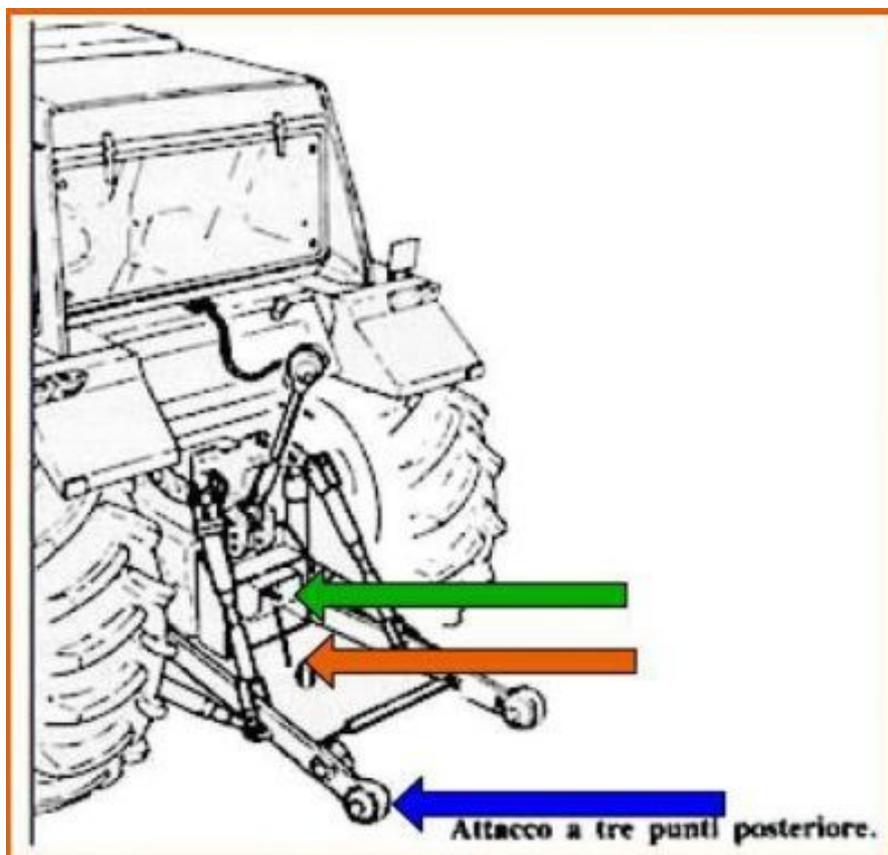
Il problema è stato principalmente nella posizione del carica letame rispetto al trattore al quale era agganciato per il traino (freccia arancio) e la presa di potenza (freccia verde).

- È verosimile che se i due mezzi fossero stati sistemati in linea tra di loro e non ad angolo, il ribaltamento del mezzo non si sarebbe verificato.
- Se il posto di comando fosse stato dotato di sistemi di ritenzione per l'operatore (banalmente una cintura di sicurezza), l'esito dell'infortunio sarebbe stato meno grave.

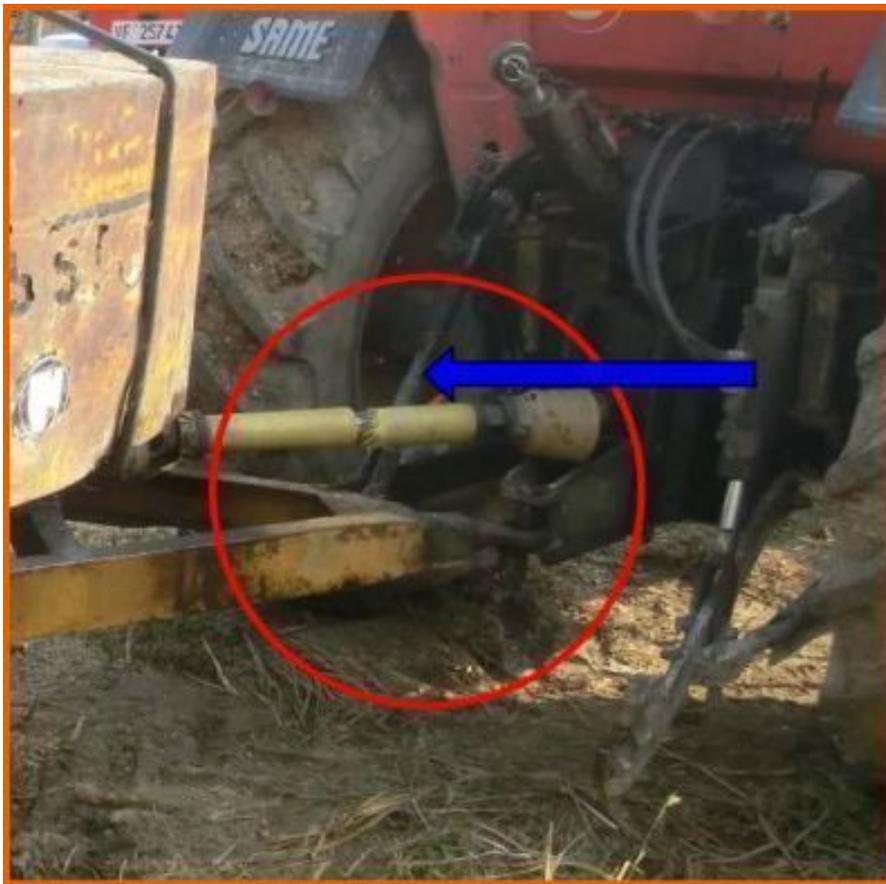
I due mezzi non erano stati disposti secondo una stessa linea, ma formavano un angolo che faceva sovrapporre il telaio del caricatore al braccio sinistro del sistema di sollevamento del trattore (freccia blu).

Il peso dei teloni, al momento dell'azionamento del braccio del caricatore, ha causato l'abbassamento del telaio che è andato a schiacciare il braccio del sistema di sollevamento del trattore. Tale sistema operando per mezzo di cilindri idraulici a "singolo effetto" e con "funzionamento a posizione controllata", è ritornato per reazione in alto, provocando il ribaltamento del carica letame.

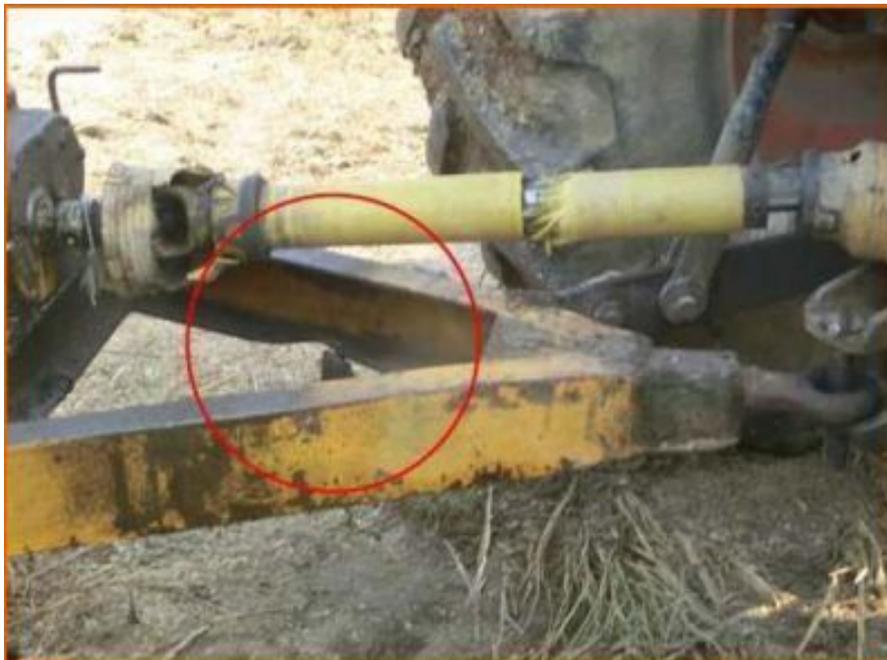
Durante il sollevamento del carico il telaio si è appoggiato sul braccio del sistema di sollevamento del trattore che, per effetto del "funzionamento a posizione controllata", ha spinto verso l'alto per ritornare in posizione causando il ribaltamento del caricatore (da quanto verificato, i bracci del sistema di sollevamento hanno la forza per sollevare pesi pari a quello del trattore).

- Il ribaltamento si sarebbe potuto evitare anche dotando il mezzo di idonei stabilizzatori per "ancorarlo" durante le operazioni di caricamento (inutili i dispositivi a sfilo, di cui era dotato il mezzo in questione) per la stabilizzazione durante il rimessaggio.
- La presenza di un'altra persona avrebbe consentito manovre meno frettolose e approssimative.

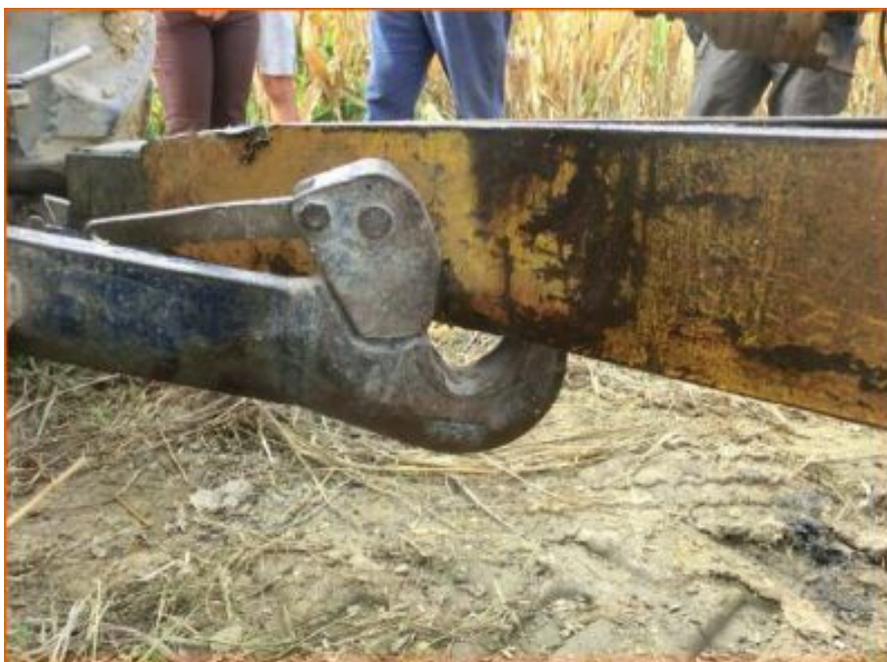
La dinamica dell'incidente è stata confermata risolvendo e riposizionando il mezzo come al momento dell'infortunio: l'ammaccatura presente sul telaio del caricatore combaciava per forma e posizione con il gancio del braccio sinistro del sistema di sollevamento del trattore.
