ARTICOLO DI PUNTOSICURO

Storie di infortunio: un carrello fuori dai binari

Un lavoratore è urtato da un carrello lungo il tragitto dentro una galleria posta a fianco di una condotta forzata: come è avvenuto l'incidente, le cause, i risultati delle inchieste e le indicazioni per la prevenzione.

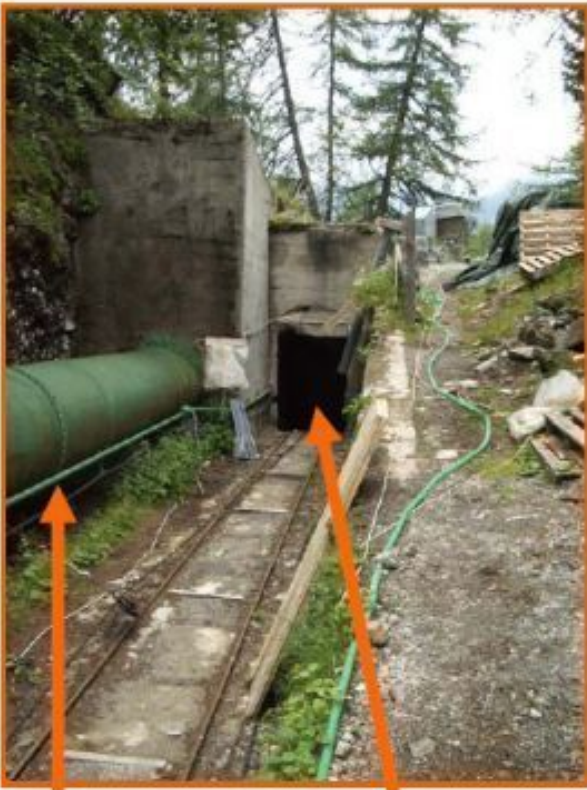
Condotta forzata

Ingresso di monte della galleria

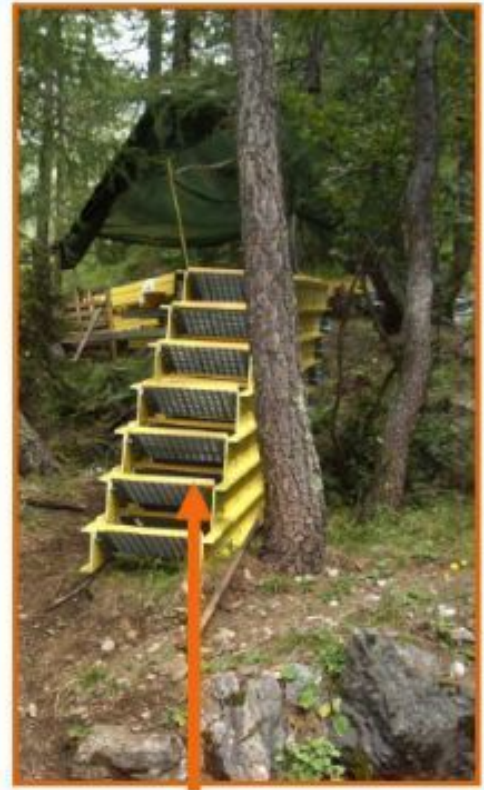
Elementi della scala di servizio da montare all'interno della galleria

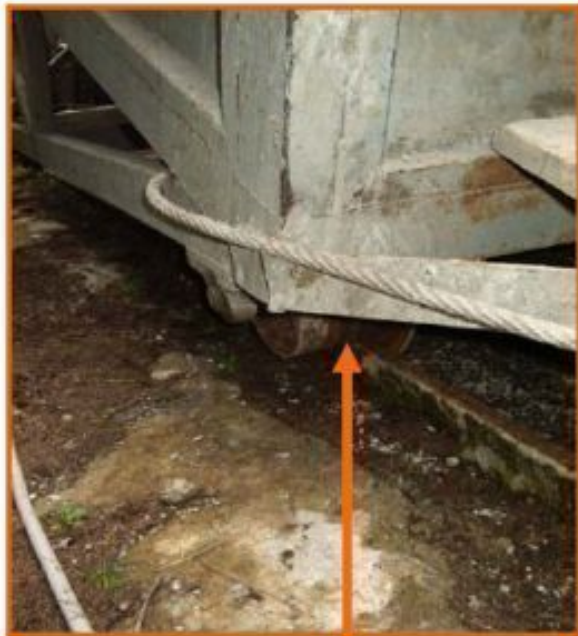
Particolare delle ruote del carrello che poggiano su una rotaia con profilo inadeguato in relazione alla distanza ruota - terreno, così da favorire il possibile deragliamento

Le ruote del carrello avevano un diametro esterno più grande rispetto ai binari, tale da interferire, a volte, con il piano di cemento su cui appoggiavano e bastava che sul tracciato ci fosse un piccolo sasso o del cemento che il carrello deragliava. Juan era solo all'interno della galleria quando il carrello è deragliato, ha cercato di riposizionarlo sui binari, ha comunicato con la radio al manovratore dell'argano di arrestare la discesa ma non è stato sentito all'esterno, per questo l'addetto non ha bloccato il movimento. Infatti, dentro la galleria, le comunicazioni radio non erano garantite a causa della schermatura della roccia e della forte pendenza fra l'imbocco superiore e quello inferiore. Mancava un ripetitore di segnale all'interno e, ovviamente, era impossibile far funzionare i cellulari. Non era stato installato un sistema di telefoni a filo, come per altro previsto nel piano di sicurezza e coordinamento.

Essendo da solo ed impegnato a rimettere a posto il carrello non si è reso conto che il cavo d'acciaio continuava a srotolarsi. Quando ha riposizionato il carrello sul binario, questo, per la forte pendenza, si è mosso velocemente verso il basso travolgendolo.

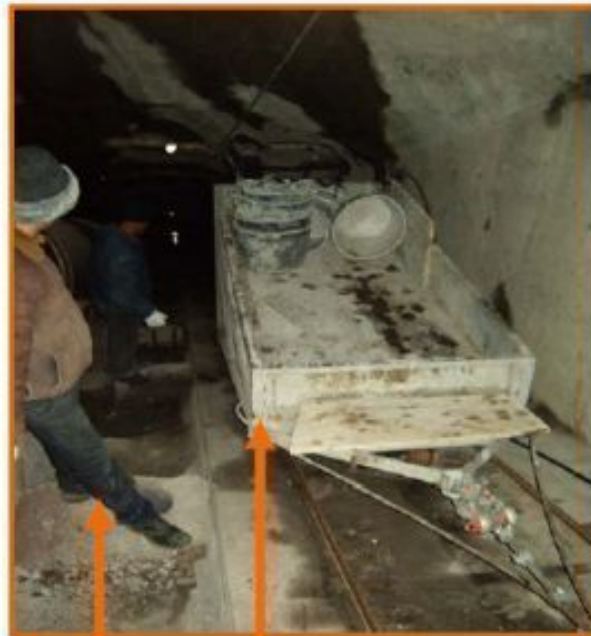
Percorso riservato ai lavoratori

Carrello su rotaia posta su un piano molto inclinato

Anche il percorso a piedi presentava delle difficoltà a causa della forte pendenza, era costituito da gradini di piccole dimensioni senza corrimano e cavo d'acciaio a cui collegare i dispositivi di trattenuta.

- 2- **installare** idonei dispositivi di protezione contro il pericolo di cadute in considerazione dei lavori da eseguirsi all'interno della galleria con pendenza pari al 61% (posizionamento di un cavo d'acciaio tesato lungo la galleria dove sono i gradini ed utilizzo di dispositivi scorrevoli di trattenuta da abbinare all'uso della cintura di sicurezza)

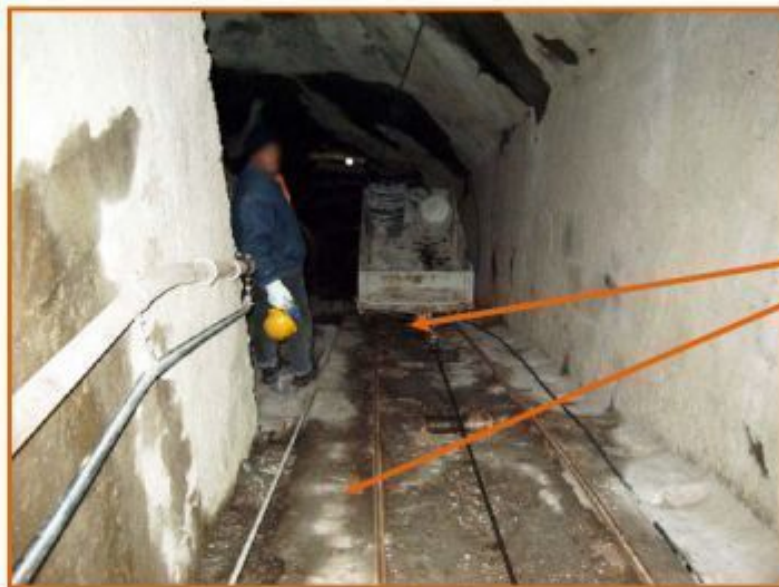
Juan usava come mezzo di trasporto improprio il carrello che era adibito al solo trasporto di materiali, in contrasto anche con le indicazioni del fabbricante (progettista carrello). Inoltre non vi era alcuna certificazione di conformità dell'impianto di trasporto e, all'interno della galleria, il percorso dei lavoratori non era separato dal sistema di trasporto dei materiali. Questa carenza rendeva comunque pericoloso l'accesso e il transito dei lavoratori nella galleria.

*Mancanza di separazione
dei percorsi tra lavoratori
e carrello*

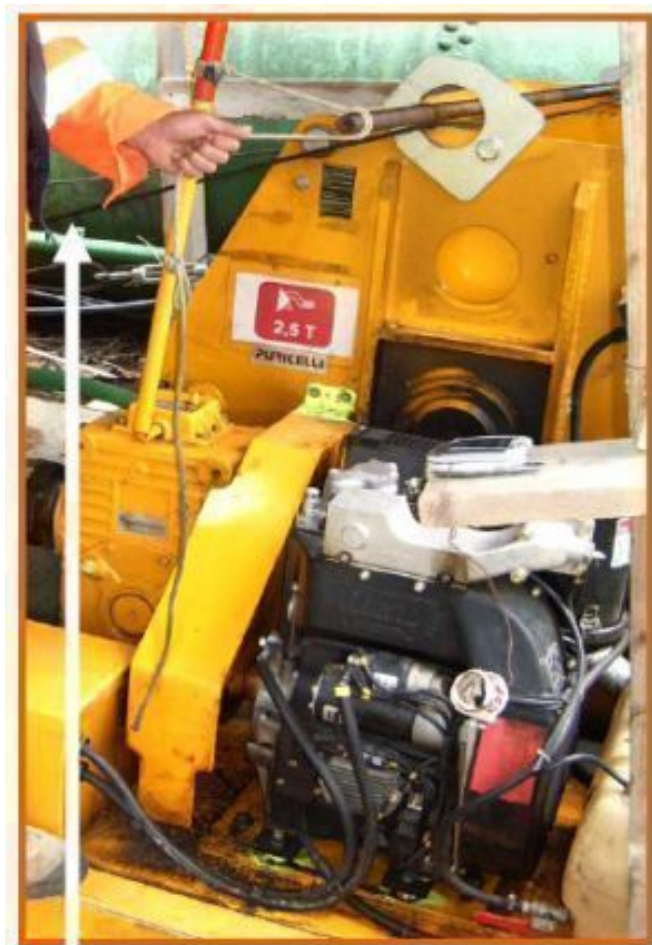
Era stato anche manomesso il controllo dell'argano installando una barra di ferro e un cordino sulla struttura, questa manomissione permetteva a chi lo manovrava di allontanarsi dai comandi di manovra e pertanto di non poter intervenire tempestivamente in caso di necessità.

Cordino utilizzato per mantenere la barra di comando dell'organo anziché impugnarla con la mano
