ARTICOLO DI PUNTOSICURO

Storie di infortunio: un carrello fuori dai binari

Un lavoratore è urtato da un carrello lungo il tragitto dentro una galleria posta a fianco di una condotta forzata: come è avvenuto l'incidente, le cause, i risultati delle inchieste e le indicazioni per la prevenzione.

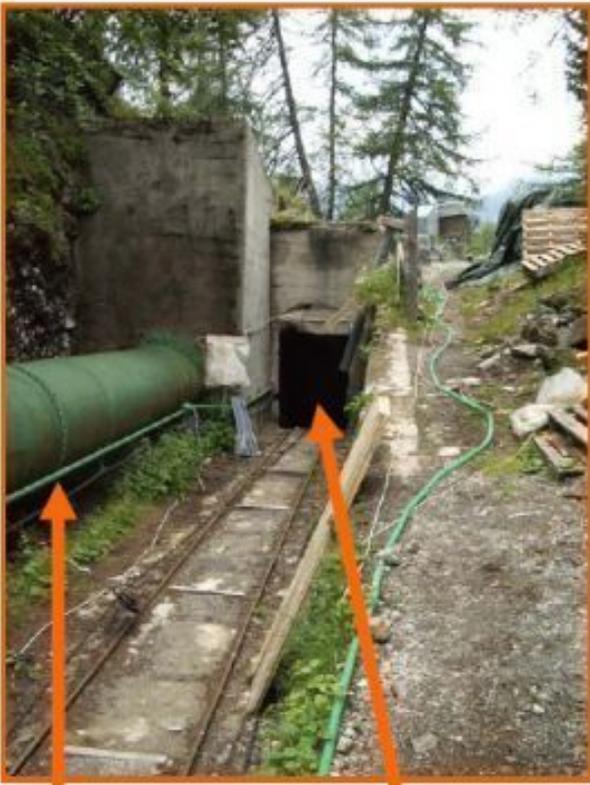
Condotta forzata

Ingresso di monte della galleria

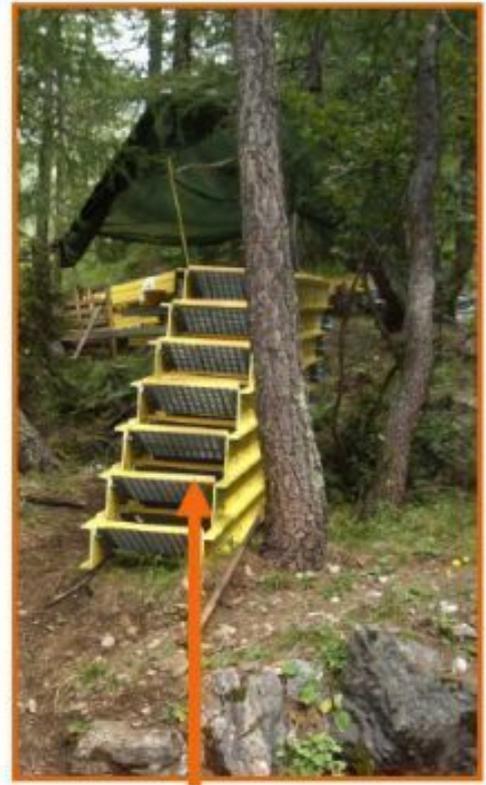
Elementi della scala di servizio da montare all'interno della galleria

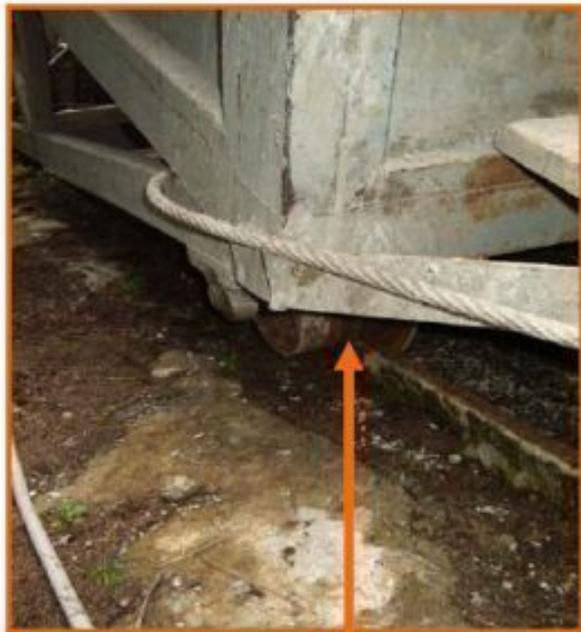
Particolare delle ruote del carrello che poggiano su una rotaia con profilo inadeguato in relazione alla distanza ruota - terreno, così da favorire il possibile deragliamento

Le ruote del carrello avevano un diametro esterno più grande rispetto ai binari, tale da interferire, a volte, con il piano di cemento su cui appoggiavano e bastava che sul tracciato ci fosse un piccolo sasso o del cemento che il carrello deragliava. Juan era solo all'interno della galleria quando il carrello è deragliato, ha cercato di riposizionarlo sui binari, ha comunicato con la radio al manovratore dell'argano di arrestare la discesa ma non è stato sentito all'esterno, per questo l'addetto non ha bloccato il movimento. Infatti, dentro la galleria, le comunicazioni radio non erano garantite a causa della schermatura della roccia e della forte pendenza fra l'imbocco superiore e quello inferiore. Mancava un ripetitore di segnale all'interno e, ovviamente, era impossibile far funzionare i cellulari. Non era stato installato un sistema di telefoni a filo, come per altro previsto nel piano di sicurezza e coordinamento.

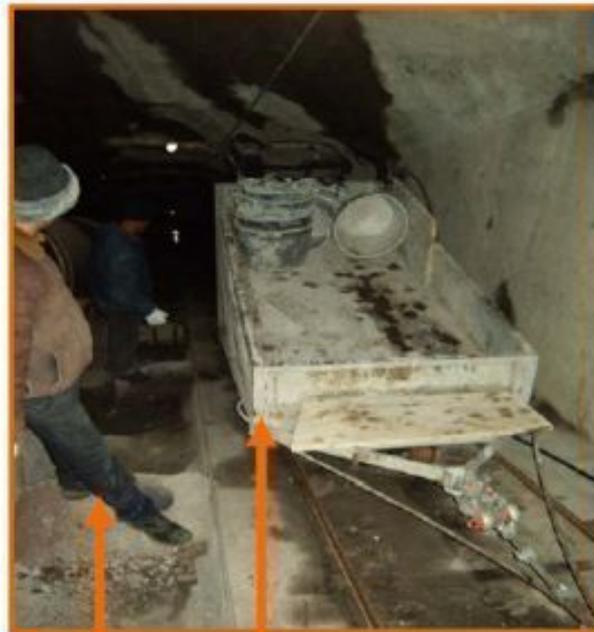
Percorso riservato ai lavoratori

Carrello su rotaia posta su un piano molto inclinato

Anche il percorso a piedi presentava delle difficoltà a causa della forte pendenza, era costituito da gradini di piccole dimensioni senza corrimano e cavo d'acciaio a cui collegare i dispositivi di trattenuta.

- 2- **installare** idonei dispositivi di protezione contro il pericolo di cadute in considerazione dei lavori da eseguirsi all'interno della galleria con pendenza pari al 61% (posizionamento di un cavo d'acciaio tesato lungo la galleria dove sono i gradini ed utilizzo di dispositivi scorrevoli di trattenuta da abbinare all'uso della cintura di sicurezza)

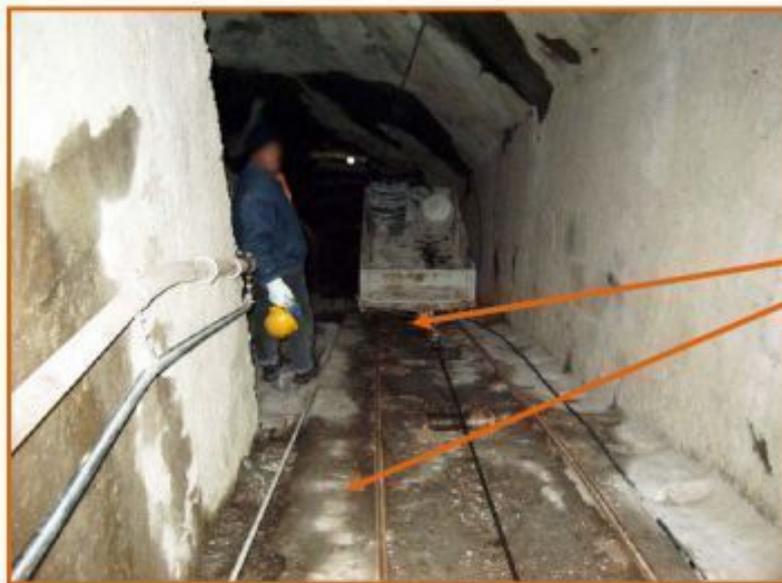
Juan usava come mezzo di trasporto improprio il carrello che era adibito al solo trasporto di materiali, in contrasto anche con le indicazioni del fabbricante (progettista carrello). Inoltre non vi era alcuna certificazione di conformità dell'impianto di trasporto e, all'interno della galleria, il percorso dei lavoratori non era separato dal sistema di trasporto dei materiali. Questa carenza rendeva comunque pericoloso l'accesso e il transito dei lavoratori nella galleria.

*Mancanza di separazione
dei percorsi tra lavoratori
e carrello*

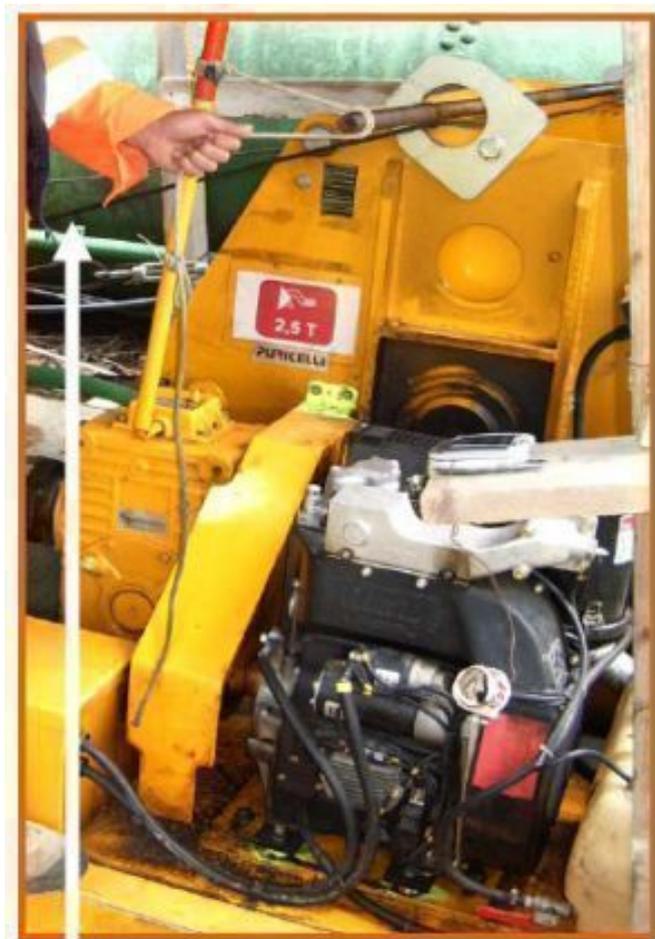
Era stato anche manomesso il controllo dell'argano installando una barra di ferro e un cordino sulla struttura, questa manomissione permetteva a chi lo manovrava di allontanarsi dai comandi di manovra e pertanto di non poter intervenire tempestivamente in caso di necessità.

Cordino utilizzato per mantenere la barra di comando dell'argano anziché impugnarla con la mano
