Storie di infortunio: una "culla" pericolosa

Un lavoratore è travolto da tre bobine mentre sta lavorando nei pressi di una linea di taglio della lamiera: come è avvenuto l'incidente, le cause, i risultati delle inchieste e le indicazioni per la prevenzione.

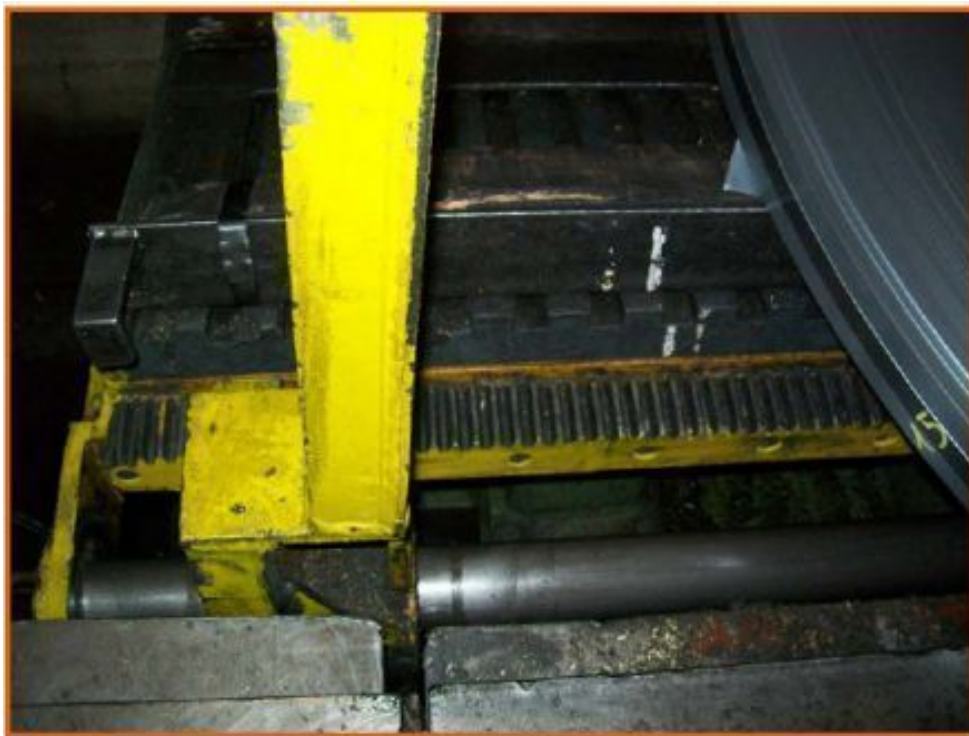
Particolare della culla utilizzata per trasferire i *coil* dall'aspo alla giostra

Inoltre, si è rilevato che la conformazione della culla non era idonea a garantire la stabilità della tipologia di *coil* in lavorazione al momento dell'infortunio.

Il trasferimento dei *coil* dall'aspo alla culla non avveniva in condizioni di sicurezza perché le caratteristiche strutturali della culla e il rapporto dimensionale dei *coil* non ne garantivano la stabilità.

La messa in sicurezza di queste lavorazioni comporta la modifica del profilo della culla, che deve essere dotata di "spallette" e di dispositivi di blocco in grado di impedire il ribaltamento dei *coil*.

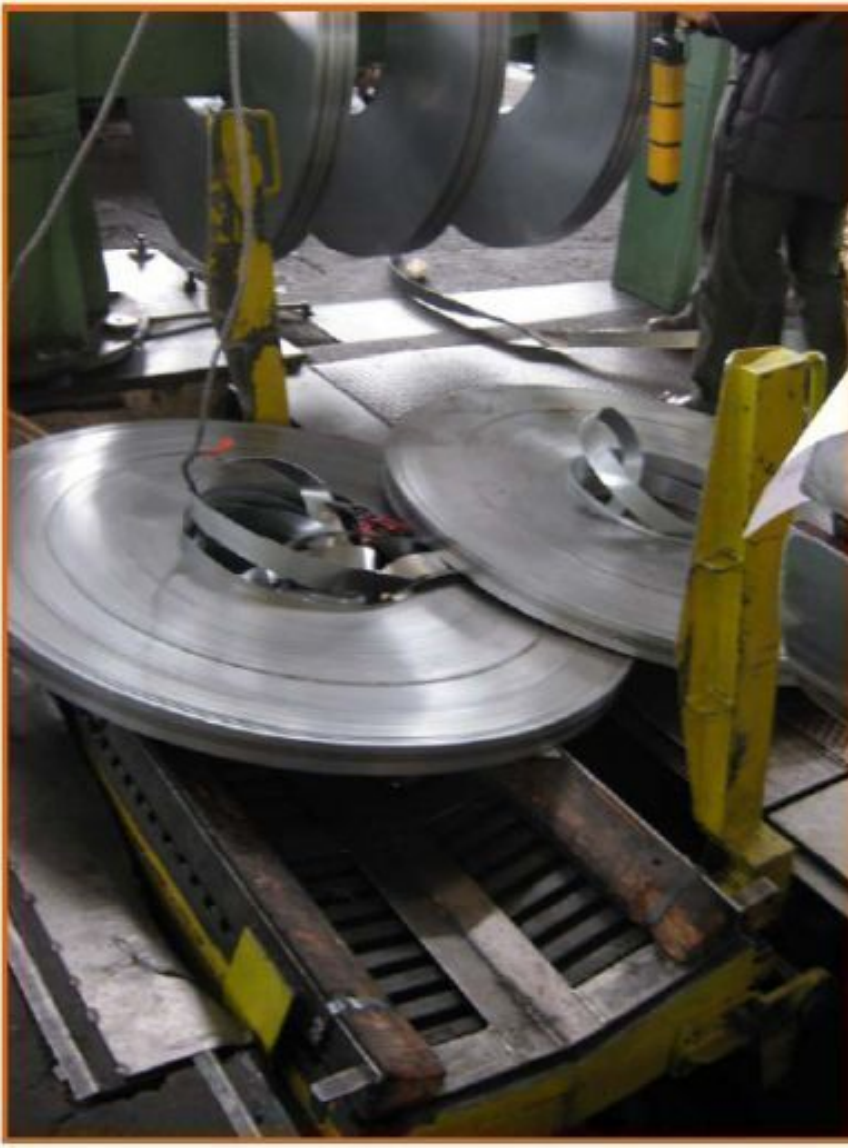
Infatti, i *coil* possono essere di diverse dimensioni: in questo caso erano alti e stretti (altezza 184 cm, larghezza circa 10 cm) e pertanto erano in condizioni precarie di stabilità.

Per questo motivo si sono sbilanciati e sono caduti travolgendo Giovanni che, per tagliare le spire, era entrato in un'area pericolosa e non protetta da barriere in grado di delimitare l'accesso ai lavoratori.

Due coil coricati a terra: uno di essi appoggia sulla culla dove, prima dell'infortunio, si trovava in posizione verticale

Inoltre, deve essere regolamentato lo stoccaggio temporaneo dei *coil* sulla culla nei casi in cui il rapporto dimensionale li renda potenzialmente instabili.

L'installazione di barriere fotosensibili intorno alla pericolosa "area di stoccaggio temporaneo" permette di arrestare i movimenti della macchina qualora si renda necessario l'intervento dei lavoratori. In particolare, l'eventuale taglio delle spire deve essere previsto dopo che i *coil* sono stati trasferiti sulla giostra.

Devono altresì essere coperti tutti i varchi a pavimento che i movimenti della culla lasciavano accessibili.
