Le immagini dell'insicurezza

Sulla strada come se fosse in cantiere.

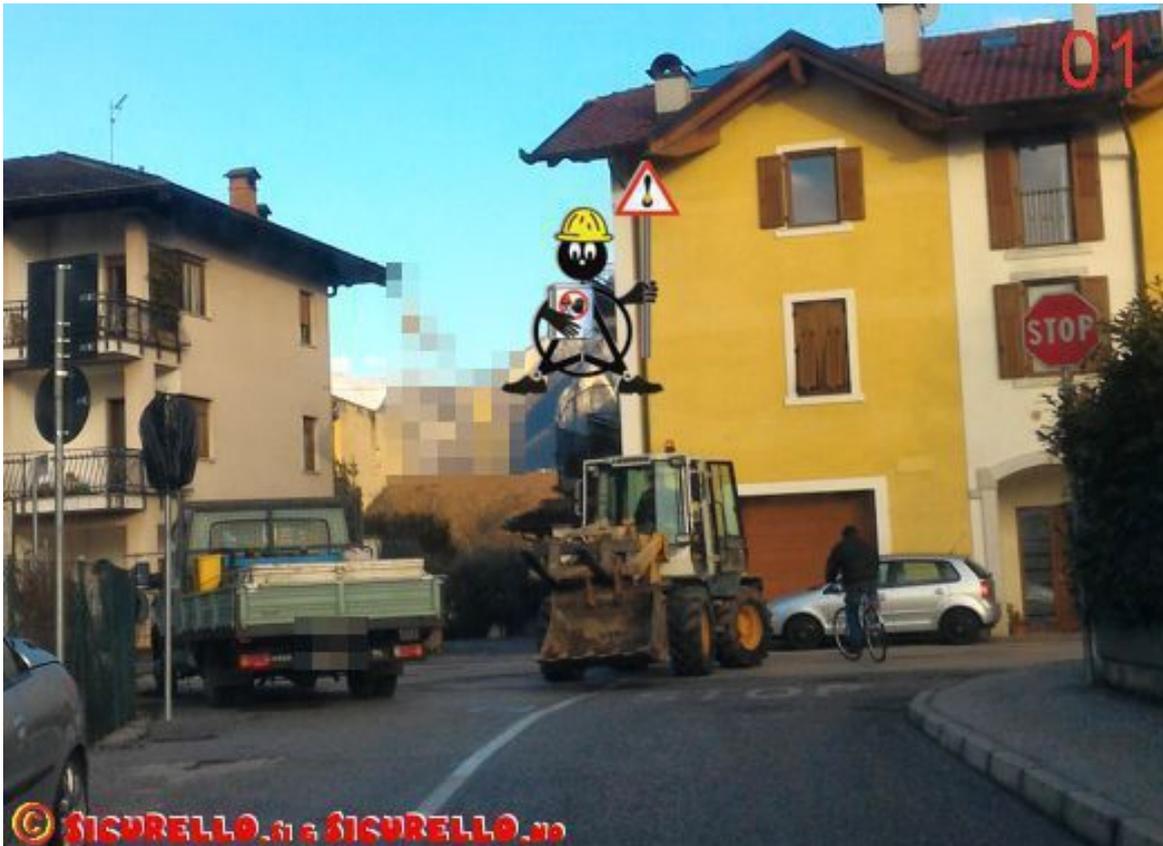
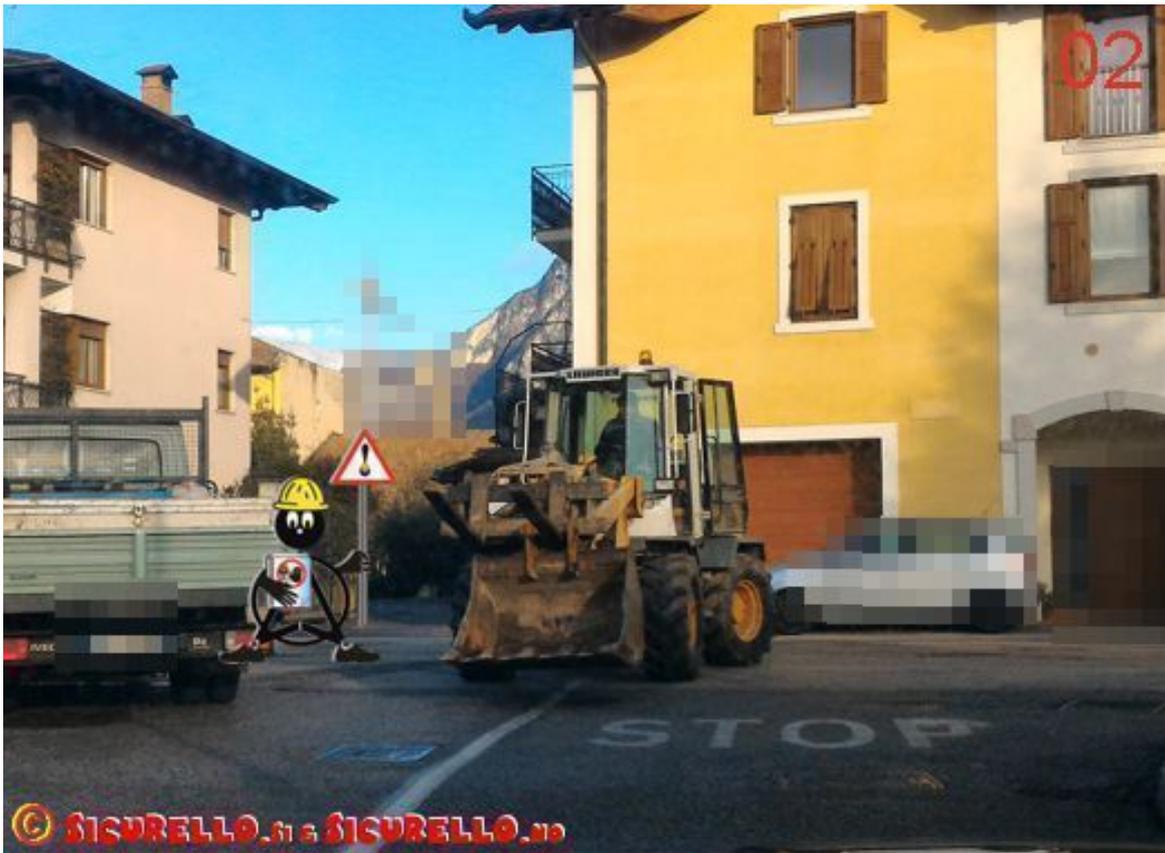
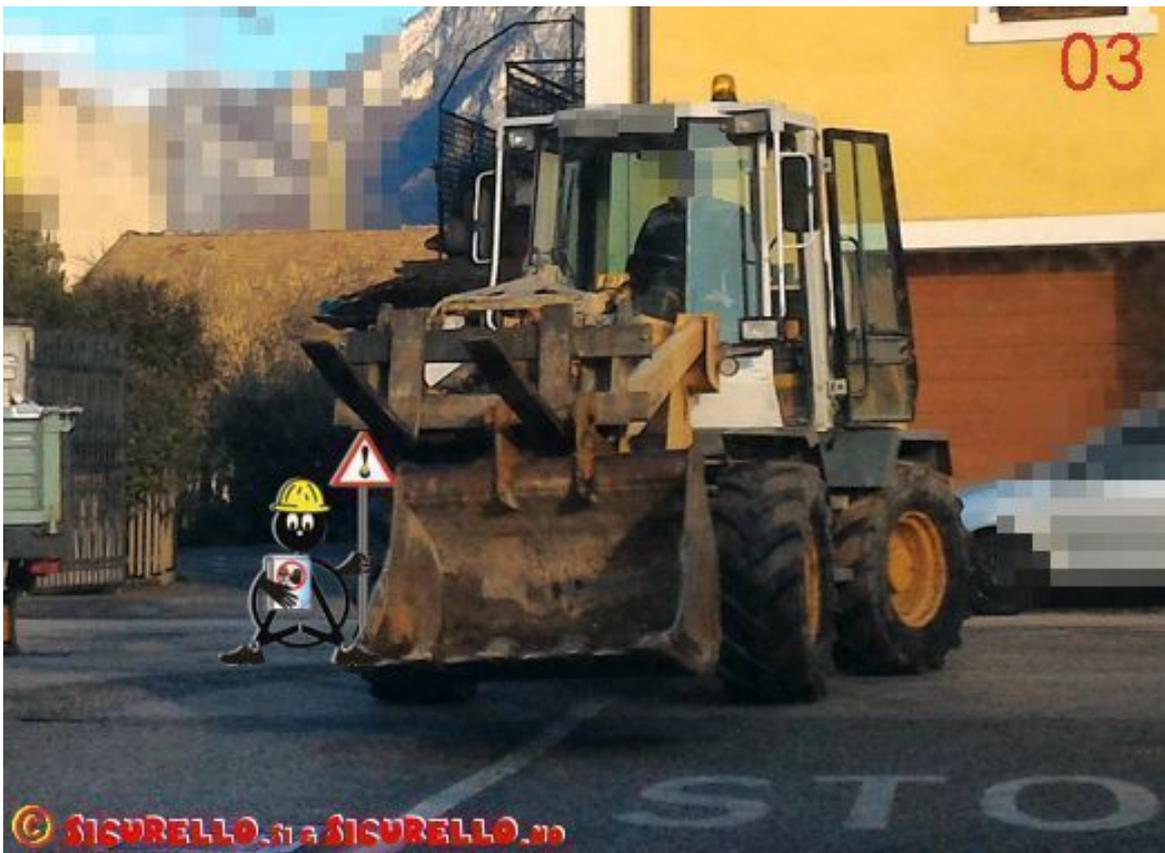
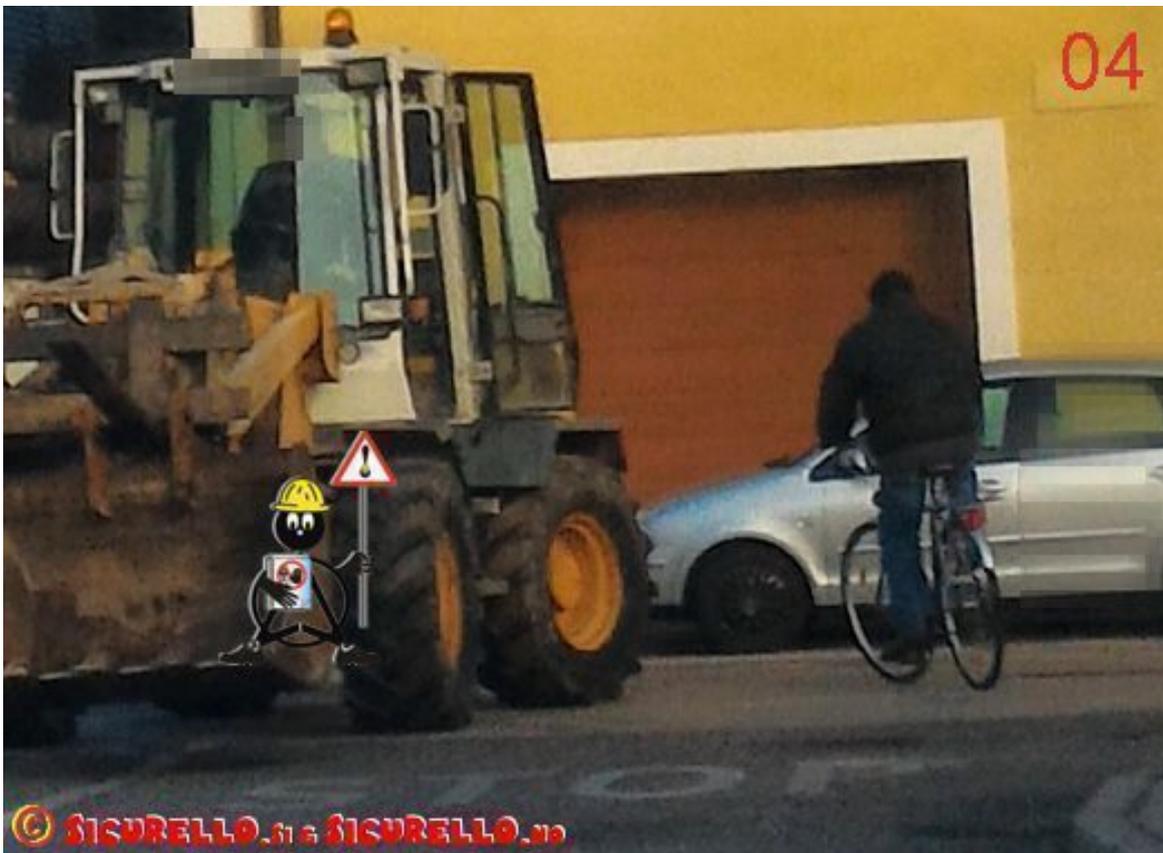
La scena che si presenta al fotografo è molto chiara:

- una strada aperta al traffico,
- totale assenza di segnaletica che indichi la presenza di mezzi d'opera sulla sede stradale,
- un furgone che, parcheggiato all'incrocio, ostruisce parzialmente il flusso di traffico (scarso, ma presente),
- una pala meccanica in manovra con una "benna" infilata sulle forche,
- nessun operatore a terra che disciplini la manovra,
- un ciclista che trovandosi a passare sulla "pubblica via" rischia di essere investito.

Probabilmente sarebbero bastati uno o due operatori a terra con la funzione di movieri ed un po' di segnaletica per poter eseguire la stessa manovra in sicurezza, senza il rischio di collisioni con i mezzi in transito o di investimento di pedoni e ciclisti.
