ARTICOLO DI PUNTOSICURO

Storie di infortunio: non era il suo momento

Un operaio è rimasto schiacciato dal portellone di una tramoggia di carico: come è avvenuto l'incidente, chi è stato coinvolto, le cause, i risultati delle inchieste e le indicazioni per la prevenzione.

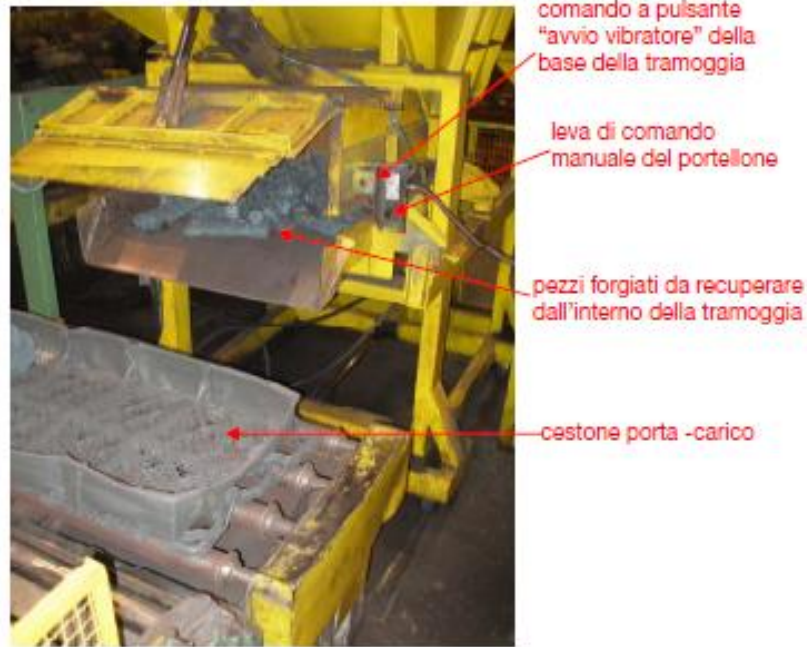
"Era sdraiato ventre a terra sul bancale di carico con il capo compresso dalla porta della tramoggia di cui è dotata la linea"

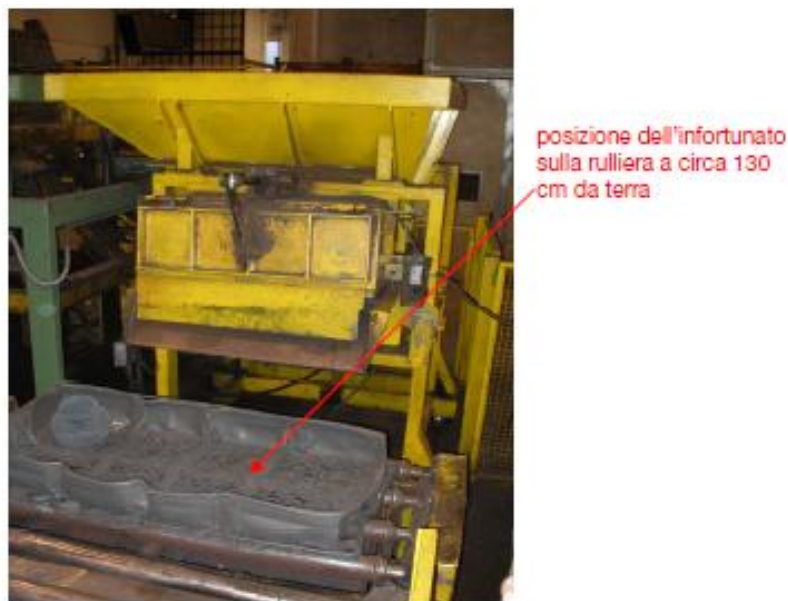
Tramoggia di carico con portello pneumatico aperto e pezzi in lavorazione

Durante la fase di carico, un operatore della linea doveva superare le barriere protettive e manovrare manualmente la tramoggia vibrante posta all'interno dell'impianto. La vibrazione era attivata dall'operatore con un pulsante collocato sulla tramoggia a breve distanza (13 cm) dalla leva d'apertura/chiusura del portellone della tramoggia. È emerso però che la forza vibrante della base della tramoggia non era sufficiente a fare avanzare i particolari facendoli cadere per gravità nei cestoni sottostanti. Per recuperare i particolari rimasti sul fondo della tramoggia, la ditta aveva messo a disposizione dell'operatore alcuni ganci metallici auto costruiti. Attraverso una leva ad azionamento pneumatico posta in un'estremità della tramoggia, l'operatore apriva il portellone e riempiva i cestoni porta carico.

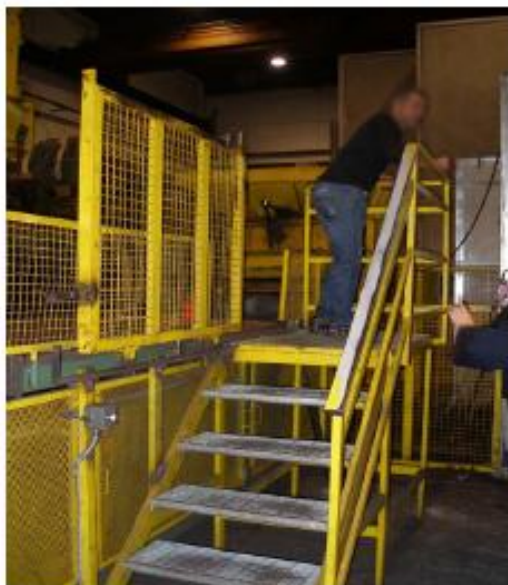
momento dell'acquisto. Inoltre, erano stati collocati la leva di comando "apertura/chiusura" del portellone e un pulsante che permetteva la vibrazione della base della tramoggia per agevolare la caduta dei pezzi nei cestoni porta-carica. Per accedere alla rulliera, dalla quale l'operatore manovrava manualmente la tramoggia, era stata inserita una scala fissa all'esterno della griglia di compartimentazione.

Scala fissa per l'accesso alla rulliera di trasporto dei cestoni porta carico

Le modifiche avevano peggiorato il livello di sicurezza della linea produttiva. In particolare, il comando di "apertura/chiusura" del portellone della tramoggia (costituito da una leva ad azionamento pneumatico di tipo "non a pressione mantenuta") permetteva un'attivazione accidentale, con la conseguente chiusura del portellone e il rischio di schiacciamento dell'operatore. Il rischio era aggravato dalla scarsa efficacia del vibratore, che non consentiva la completa fuoriuscita dei particolari dall'interno della tramoggia. Quando era necessario cambiare il tipo di particolare da trattare e quindi la tramoggia doveva essere svuotata completamente, l'operatore doveva utilizzare i ganci metallici auto costruiti dalla ditta per spingere i pezzi da trattare nella cesta sottostante.

spostati all'esterno della griglia di compartimentazione e la scala, che consentiva all'operatore di accedere sulla rulliera, è stata rimossa. E' stata inoltre predisposta una nuova procedura sull'utilizzo dell'impianto che, rispetto alla precedente stabilita dalla ditta, prevede che gli operatori non debbano salire sulla rulliera (posta a un'altezza di circa 1,30 metri dal suolo) e che la sistemazione dei particolari all'interno delle ceste, debba essere eseguita dall'operatore da terra.

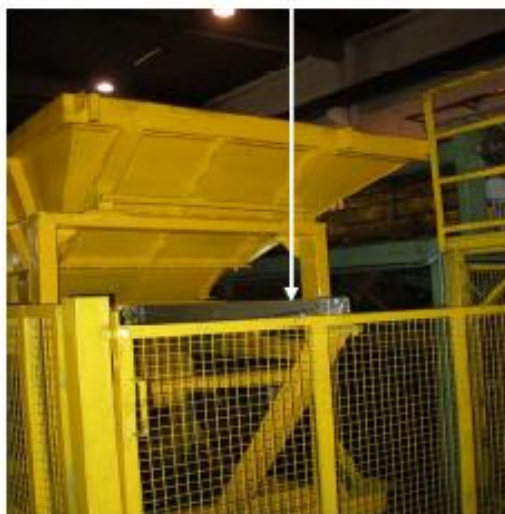
pistone del nuovo sistema di scarico pezzi della tramoggia

Alla luce della dinamica dell'infortunio, l'azienda ha apportato delle modifiche strutturali e procedurali, che hanno permesso di risolvere i problemi di sicurezza legati alla fase di carico dei cestoni. E' stato, infatti, predisposto un nuovo sistema di scarico dei materiali rimasti sul fondo della tramoggia. Esso consiste in una paratia mobile (avanti/indietro), posta nella parte posteriore all'interno della tramoggia che, una volta azionata da una nuova valvola, consente di spostare i pezzi rimasti sul fondo del piano vibrante, senza l'intervento dell'operatore. I comandi manuali che erano collocati sul corpo macchina della tramoggia sono stati

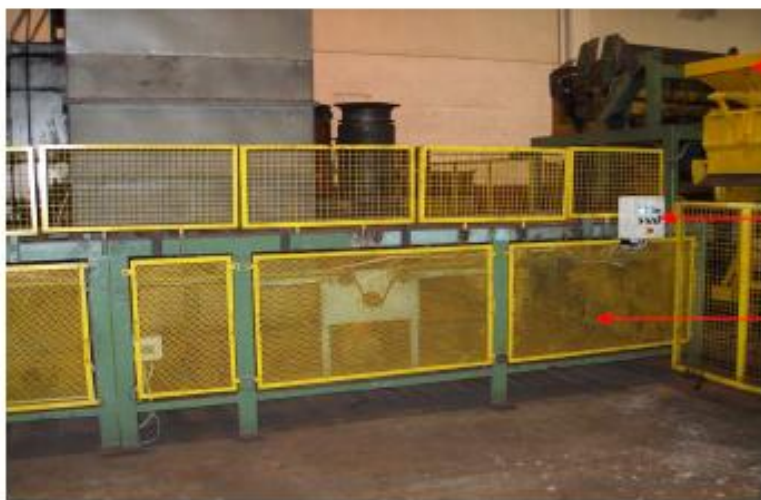
comandi manuali della tramoggia spostati all'esterno della griglia di compartimentazione

zona dove era presente la scala fissa di accesso alla rulliera, ora rimossa

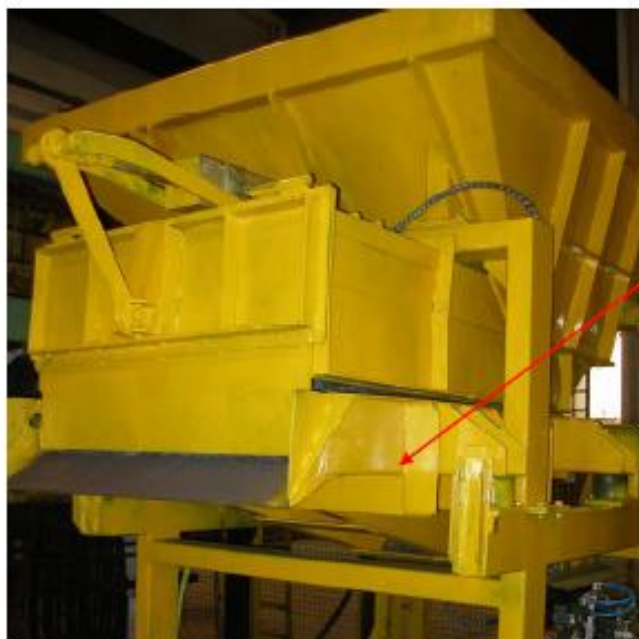
tramoggia modificata con la rimozione dei comandi a bordo macchina
