Storie di infortunio: infortunarsi al cimitero

Un dipendente di un'impresa funebre precipita all'interno del loculo a causa di un cedimento improvviso della pavimentazione di copertura: come è avvenuto l'incidente, le cause, i risultati delle inchieste e le indicazioni per la prevenzione.

SPreSAL della ASL TO5

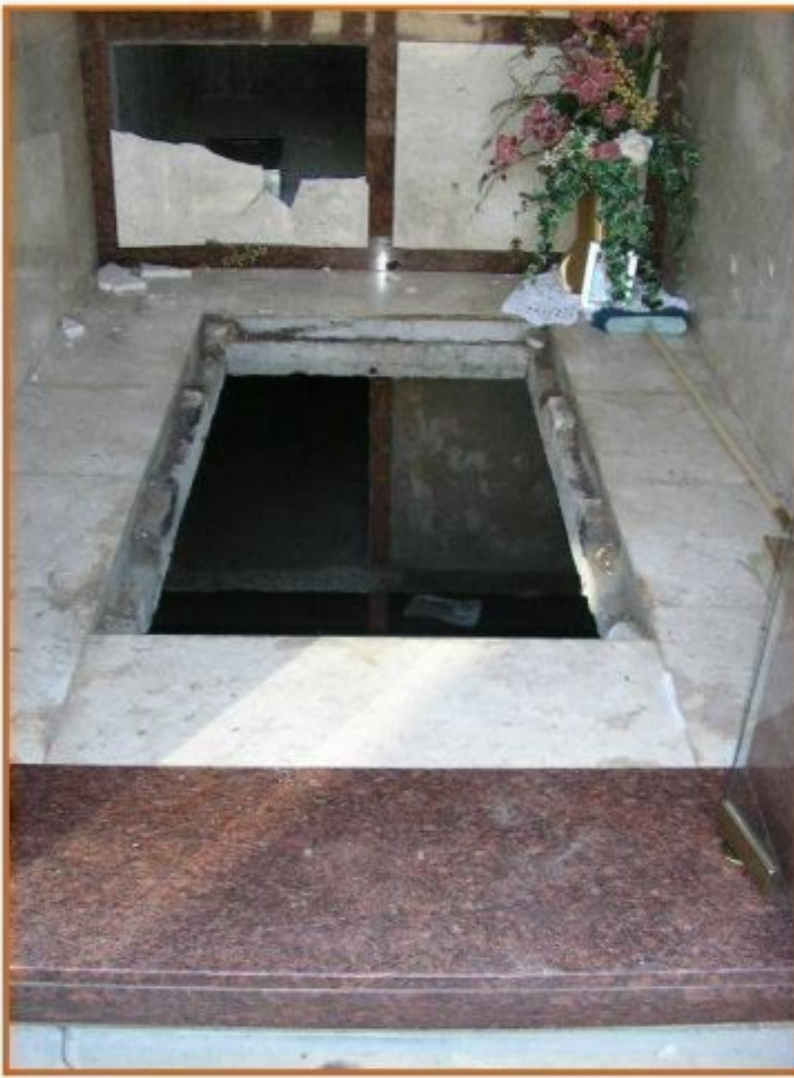
Luogo di accadimento dell'infortunio

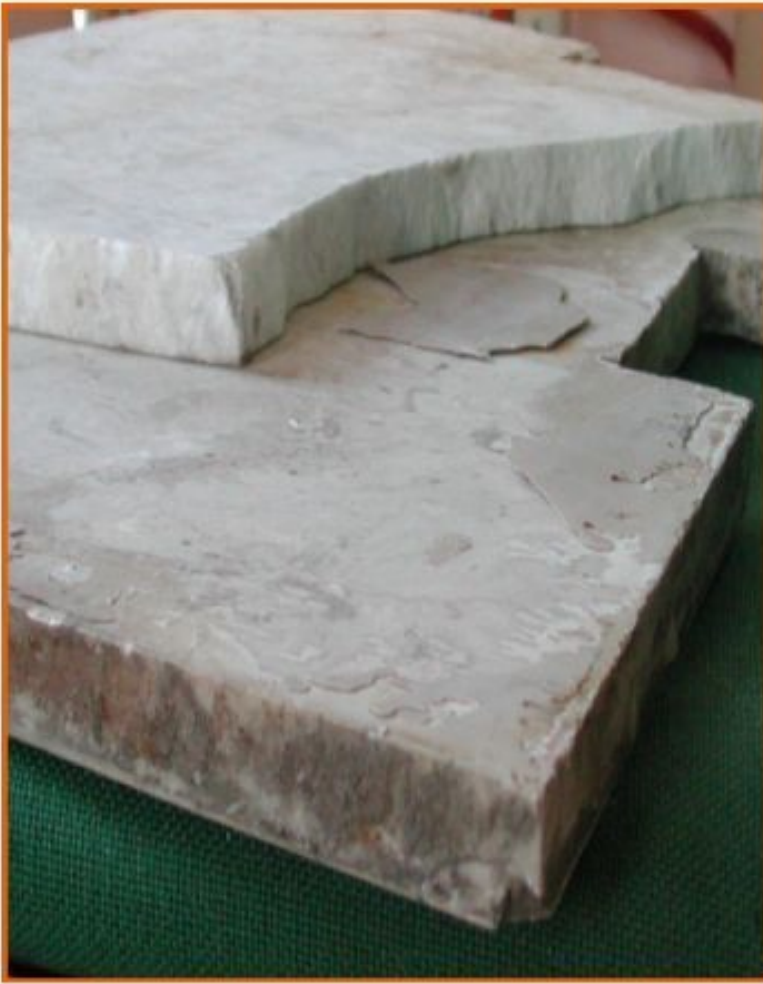
I proprietari dell'edicola, hanno dichiarato che la struttura, sin dall'epoca della sua realizzazione, non ha subito modifiche o interventi di manutenzione e che al suo interno sono state tumulate sette salme: sei nei loculi esterni ed una nei loculi sotterranei, coperti da lastre in travertino e marmo aventi uno spessore di 2 cm ognuna. La causa determinante dell'infortunio è

da attribuire alla scarsa resistenza al carico delle lastre di copertura della botola (accoppiate e incollate a formare un'unica lastra di 4 cm di spessore) che hanno ceduto sotto il peso dell'infortunato.

Lastre di travertino e marmo sovrapposte, utilizzate per la copertura della botola dell'edicola funeraria

L'infortunio ha messo in luce la necessità di coinvolgere i Sindaci dei comuni (in veste di autorità sanitarie locali) affinché strutture simili a quella dell'infortunio siano sottoposte a verifiche tecniche.

Inoltre, per la tutela della salute dei cittadini, sarebbe utile una valutazione straordinaria dell'effettiva resistenza ai carichi massimi ipotizzabili delle coperture dei loculi, eventualmente richiedendo ai progettisti una certificazione della resistenza al carico, da esporre all'ingresso delle edicole funerarie

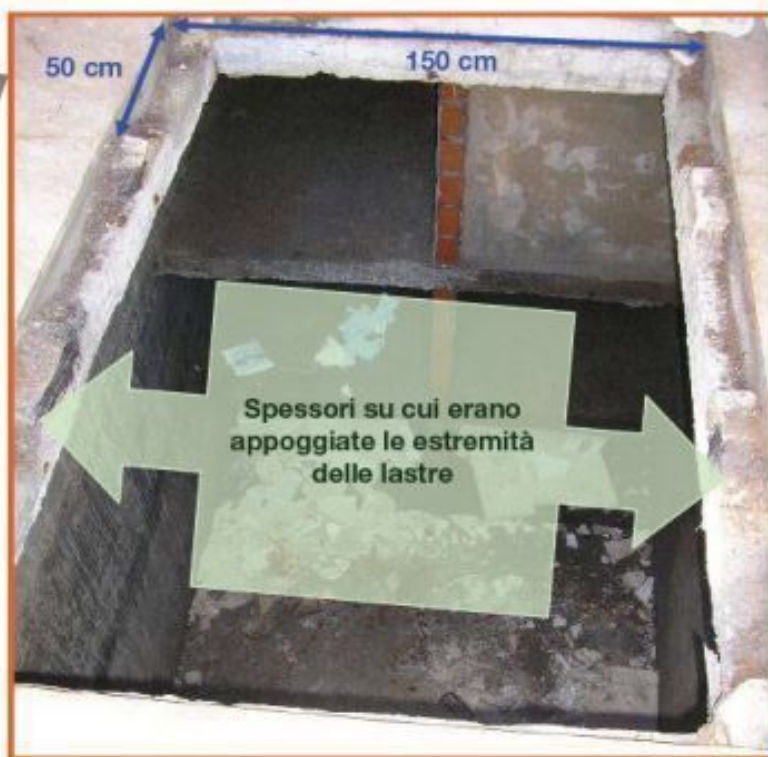
Nel caso in esame le tre lastre rettangolari di copertura della botola, costituite a loro volta da due lastre in travertino e marmo, sono state sottoposte a un eccessivo carico a flessione in quanto poggiavano unicamente sulle due estremità, i cui spigoli erano appoggiati su uno "spessore" o "rialzo" (vedi schema seguente).

Dimensioni di una lastra di copertura: 150 x 50 cm

Va inoltre tenuto in considerazione l'invecchiamento e il conseguente indebolimento della struttura cristallina del materiale costituente le lastre di copertura della botola.
