Anno 25 - numero 5370 di Giovedì 13 aprile 2023

Imparare dagli errori: infortuni e macchine tagliatrici a filo diamantato

Esempi di infortuni sul lavoro correlati alle attività lavorative nelle cave. Gli infortuni connessi all'utilizzo di macchine tagliatrici a filo diamantato. La dinamica degli incidenti e le possibili azioni per evitarli.

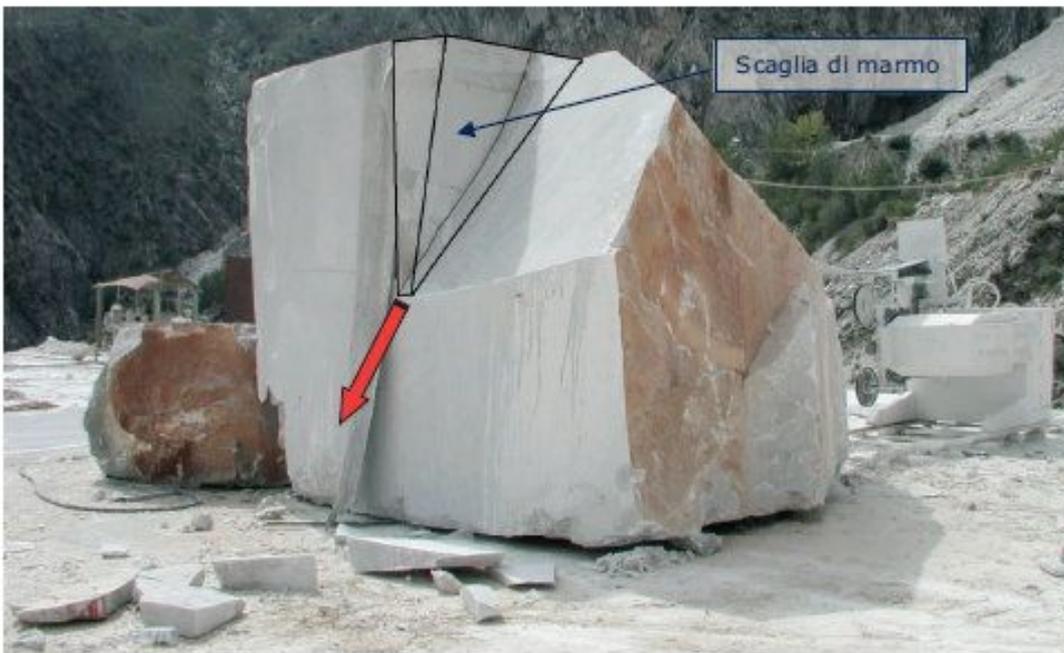
A taglio ultimato "l'infortunato, che si trovava da solo nei pressi della zona di lavoro, si accingeva a **disarmare la macchina**, allentando la trazione del nastro di protezione dell'utensile e raccogliendo i paletti di segnalazione della zona pericolosa disposti intorno all'area di sezionamento". Giunto nella parte posteriore del blocco tentava di rimuovere il palanchino di ferro che teneva la protezione a nastro contro il blocco e nel fare tale operazione, veniva investito alla gamba sinistra da una **scaglia rocciosa** per un peso stimato di circa 150 kg".

Se l'esame preventivo del blocco, da parte del Sorvegliante dei lavori, "aveva messo in evidenza la **possibilità che una porzione di blocco potesse scivolare**, lungo un piano di frattura", "in adiacenza alla porzione già abbattuta, era rimasta in posto una 'scaglia' che, a seguito del completamento del taglio di sezionamento si è liberata dalla superficie di strappo".

Si indica poi che "dalla osservazione della segnatura e dall'armatura del taglio era evidente che sarebbe rimasta una scaglia rocciosa che risultava più spessa in alto e sottile in basso nonché delimitata alla base da una frattura". "La stabilità della scaglia, una volta ultimato il taglio era incerta, ovvero non era escluso che la scaglia potesse cadere già prima che il taglio finisse".

Foto 6 - ricostruzione grafica della scaglia di marmo rimasta in loco

- "visto che era stato valutato dal sorvegliante che la scaglia potesse cadere prima dell'ultimazione del taglio, sarebbe stato sufficiente, con cautela, rimuovere le attrezzature utilizzate per il taglio (riparo della macchina tagliatrice a filo diamantato)";

- "il fatto che la protezione possa aver contribuito a sorreggere la scaglia in posizione eretta fino a che la protezione stessa è rimasta in tensione è plausibile, contribuendo nell'occasione a creare una 'falsa sicurezza' per l'operatore che l'ha sganciata omettendo di verificare la tenuta delle porzioni sezionate";

- "l'infortunato non ha partecipato all'esame ed alla segnatura del blocco e non è stato informato sulle considerazioni ed analisi fatte dal sorvegliante durante tale fase";

- "i lavoratori devono essere edotti e ricevere un'adeguata informazione dei rischi specifici cui sono esposti durante l'attività svolta e sulle misure e sulle attività di protezione e prevenzione adottate. In questo caso le misure di sicurezza potevano essere attuate con semplicità, attraverso la predisposizione di una prolunga o cordino per permettere la rimozione del nastro a distanza dal blocco".

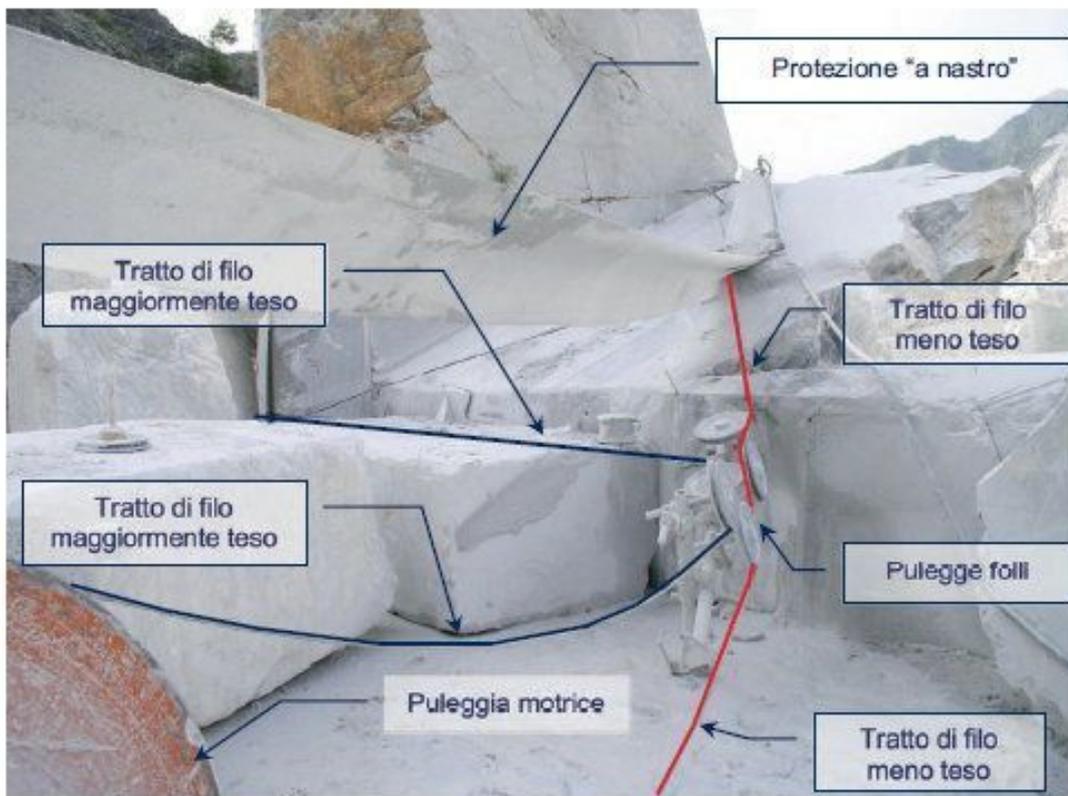
Riguardo alla **dinamica dell'infortunio** si indica che il giorno dell'infortunio, nel piazzale del cantiere superiore della cava, "era in corso il taglio di una bancata con una **macchina tagliatrice a filo diamantato**. Il taglio eseguito era del tipo sub-orizzontale con filo direzionato all'uscita della puleggia motrice con l'utilizzo di pulegge folli. La macchina era stata posizionata sugli appositi binari e delimitata nei vari lati da blocchi di marmo atti ad interdire l'accesso alla zona circostante la macchina". Si segnala che nel tratto meno teso "il filo diamantato era provvisto della protezione con nastro, mentre la protezione non era completa nel tratto di filo maggiormente teso e nella zona dei volanetti di rinvio".

Foto 3 - Ricostruzione dei tratti di filo

Ad un certo punto ? continua la scheda ? "vicino all'addetto al quadro comandi, posto all'esterno dell'area delimitata con blocchi, passava un **lavoratore**, che stava andando nella zona di cava per visionare alcuni blocchi. Questi veniva colpito da una **perlina del filo diamantato** proiettata a causa della rottura dello stesso a seguito di alcuni rimbalzi sui blocchi" (nel documento sono presenti varie immagini).

Si indica che la **rottura del filo diamantato** utilizzato per il taglio "è avvenuta probabilmente in corrispondenza della giunta utilizzata per la chiusura dell'anello di taglio (un cilindro metallico viene pressato a cavallo dei due capicorda assicurando il loro accoppiamento). Visto il tipo di taglio (taglio di bonifica su porzione rocciosa fratturata) è presumibile che la rottura sia stata determinata da un **cedimento locale della bancata** che ha causato la presa del filo in uscita dalla bancata e lo strappo del rimanente tratto teso di filo più prossimo ai volani di rinvio. In tali condizioni è prevedibile che il tratto di filo teso immediatamente prossimo alla rottura abbia subito un colpo di frusta favorito dall'inerzia del filo (che tendeva a proseguire la sua traiettoria verso la puleggia motrice) e dalla presenza dei volani folli (che provocava la "trattenuta" del filo intorno ad elementi rigidi). A seguito di rottura del filo, e più ancora in caso di colpo di frusta, è possibile che gli elementi che costituiscono l'utensile diamantato (perline, distanziali, molle, fermi) vengano 'sfilati' dal cavo metallico di base e proiettati con velocità dell'ordine dei 300-400 m/s".

Si segnala poi che in caso di **rottura del filo**, "in assenza di protezioni adeguate a ridosso del piano di taglio e con generazione di un colpo di frusta la traiettoria delle perline proiettate non è prevedibile essendo dovuta alle particolari condizioni al momento della proiezione. (traiettoria del filo, velocità dello stesso, urti secondari del filo ecc..) e all'energia cinetica posseduta da ciascun elemento proiettato che è in grado di subire diversi rimbalzi con conseguenti cambi di direzione".

- "non eseguire configurazioni di taglio articolate con le macchine tagliatrici a filo diamantato";
- "scegliere configurazioni di taglio che riducano al minimo il numero di volanetti di rinvio e consentano la completa ed adeguata protezione di tutto il circuito di taglio";
- "è di fondamentale importanza che il circuito di taglio sia sempre completamente e adeguatamente protetto".
