ARTICOLO DI PUNTOSICURO

Anno 25 - numero 5370 di Giovedì 13 aprile 2023

Imparare dagli errori: infortuni e macchine tagliatrici a filo diamantato

Esempi di infortuni sul lavoro correlati alle attività lavorative nelle cave. Gli infortuni connessi all'utilizzo di macchine tagliatrici a filo diamantato. La dinamica degli incidenti e le possibili azioni per evitarli.

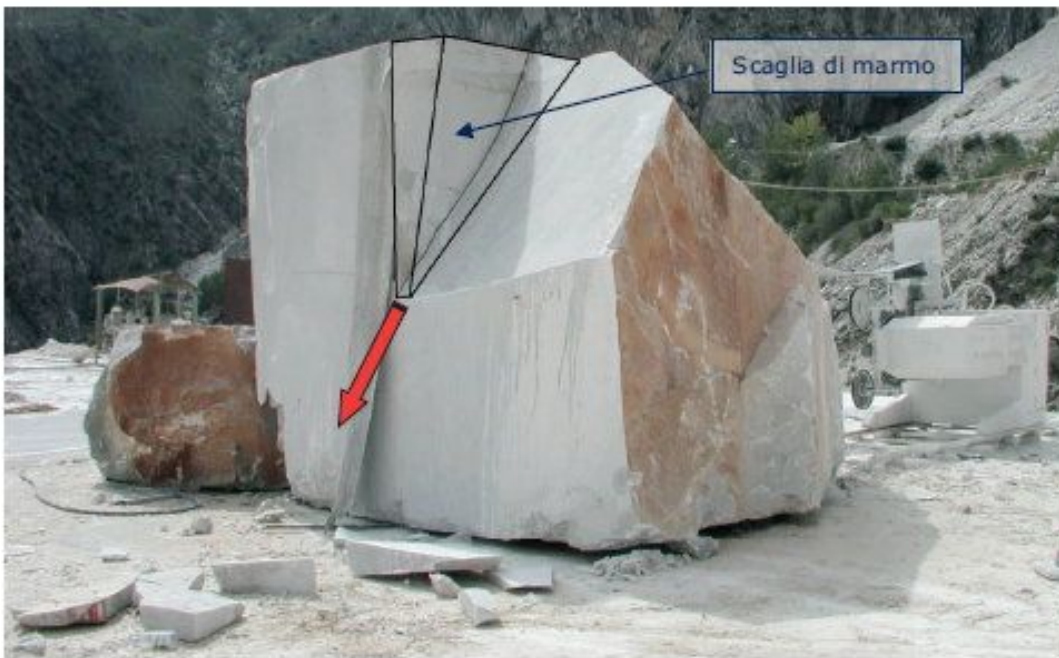
A taglio ultimato "l'infortunato, che si trovava da solo nei pressi della zona di lavoro, si accingeva a **disarmare la macchina**, allentando la trazione del nastro di protezione dell'utensile e raccogliendo i paletti di segnalazione della zona pericolosa disposti intorno all'area di sezionamento". Giunto nella parte posteriore del blocco tentava di rimuovere il palanchino di ferro che teneva la protezione a nastro contro il blocco e nel fare tale operazione, veniva investito alla gamba sinistra da una **scaglia rocciosa** per un peso stimato di circa 150 kg".

Se l'esame preventivo del blocco, da parte del Sorvegliante dei lavori, "aveva messo in evidenza la **possibilità che una porzione di blocco potesse scivolare**, lungo un piano di frattura", "in adiacenza alla porzione già abbattuta, era rimasta in posto una 'scaglia' che, a seguito del completamento del taglio di sezionamento si è liberata dalla superficie di strappo".

Si indica poi che "dalla osservazione della segnatura e dall'armatura del taglio era evidente che sarebbe rimasta una scaglia rocciosa che risultava più spessa in alto e sottile in basso nonché delimitata alla base da una frattura". "La stabilità della scaglia, una volta ultimato il taglio era incerta, ovvero non era escluso che la scaglia potesse cadere già prima che il taglio finisse".

Foto 6 - ricostruzione grafica della scaglia di marmo rimasta in loco

- "visto che era stato valutato dal sorvegliante che la scaglia potesse cadere prima dell'ultimazione del taglio, sarebbe stato sufficiente, con cautela, rimuovere le attrezzature utilizzate per il taglio (riparo della macchina tagliatrice a filo diamantato)";

- "il fatto che la protezione possa aver contribuito a sorreggere la scaglia in posizione eretta fino a che la protezione stessa è rimasta in tensione è plausibile, contribuendo nell'occasione a creare una 'falsa sicurezza' per l'operatore che l'ha sganciata omettendo di verificare la tenuta delle porzioni sezionate";

- "l'infortunato non ha partecipato all'esame ed alla segnatura del blocco e non è stato informato sulle considerazioni ed analisi fatte dal sorvegliante durante tale fase";

- "i lavoratori devono essere edotti e ricevere un'adeguata informazione dei rischi specifici cui sono esposti durante l'attività svolta e sulle misure e sulle attività di protezione e prevenzione adottate. In questo caso le misure di sicurezza potevano essere attuate con semplicità, attraverso la predisposizione di una prolunga o cordino per permettere la rimozione del nastro a distanza dal blocco".

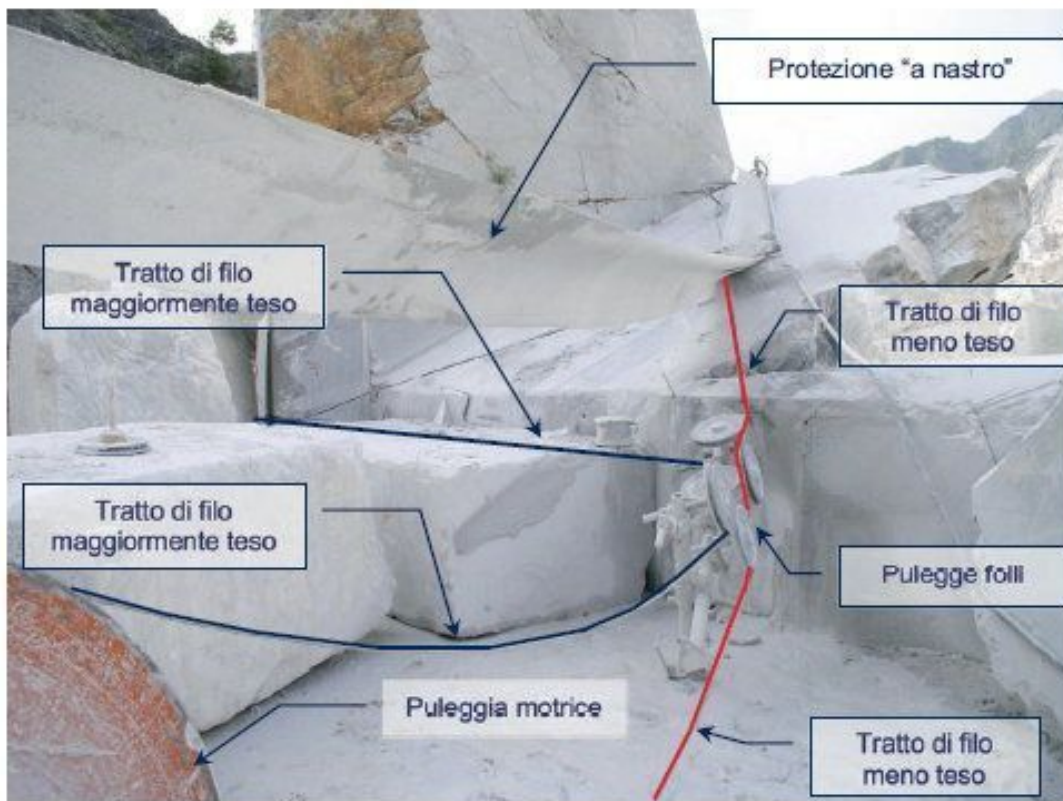
Riguardo alla **dinamica dell'infortunio** si indica che il giorno dell'infortunio, nel piazzale del cantiere superiore della cava, "era in corso il taglio di una bancata con una **macchina tagliatrice a filo diamantato**. Il taglio eseguito era del tipo sub-orizzontale con filo direzionato all'uscita della puleggia motrice con l'utilizzo di pulegge folli. La macchina era stata posizionata sugli appositi binari e delimitata nei vari lati da blocchi di marmo atti ad interdire l'accesso alla zona circostante la macchina". Si segnala che nel tratto meno teso "il filo diamantato era provvisto della protezione con nastro, mentre la protezione non era completa nel tratto di filo maggiormente teso e nella zona dei volanetti di rinvio".

Foto 3 - Ricostruzione dei tratti di filo

Ad un certo punto ? continua la scheda ? "vicino all'addetto al quadro comandi, posto all'esterno dell'area delimitata con blocchi, passava un **lavoratore**, che stava andando nella zona di cava per visionare alcuni blocchi. Questi veniva colpito da una **perlina del filo diamantato** proiettata a causa della rottura dello stesso a seguito di alcuni rimbalzi sui blocchi" (nel documento sono presenti varie immagini).

Si indica che la **rottura del filo diamantato** utilizzato per il taglio "è avvenuta probabilmente in corrispondenza della giunta utilizzata per la chiusura dell'anello di taglio (un cilindro metallico viene pressato a cavallo dei due capicorda assicurando il loro accoppiamento). Visto il tipo di taglio (taglio di bonifica su porzione rocciosa fratturata) è presumibile che la rottura sia stata determinata da un **cedimento locale della bancata** che ha causato la presa del filo in uscita dalla bancata e lo strappo del rimanente tratto teso di filo più prossimo ai volani di rinvio. In tali condizioni è prevedibile che il tratto di filo teso immediatamente prossimo alla rottura abbia subito un colpo di frusta favorito dall'inerzia del filo (che tendeva a proseguire la sua traiettoria verso la puleggia motrice) e dalla presenza dei volani folli (che provocava la "trattenuta" del filo intorno ad elementi rigidi). A seguito di rottura del filo, e più ancora in caso di colpo di frusta, è possibile che gli elementi che costituiscono l'utensile diamantato (perline, distanziali, molle, fermi) vengano 'sfilati' dal cavo metallico di base e proiettati con velocità dell'ordine dei 300-400 m/s".

Si segnala poi che in caso di **rottura del filo**, "in assenza di protezioni adeguate a ridosso del piano di taglio e con generazione di un colpo di frusta la traiettoria delle perline proiettate non è prevedibile essendo dovuta alle particolari condizioni al momento della proiezione. (traiettoria del filo, velocità dello stesso, urti secondari del filo ecc..) e all'energia cinetica posseduta da ciascun elemento proiettato che è in grado di subire diversi rimbalzi con conseguenti cambi di direzione".

- "non eseguire configurazioni di taglio articolate con le macchine tagliatrici a filo diamantato";
- "scegliere configurazioni di taglio che riducano al minimo il numero di volanetti di rinvio e consentano la completa ed adeguata protezione di tutto il circuito di taglio";
- "è di fondamentale importanza che il circuito di taglio sia sempre completamente e adeguatamente protetto".
