## Incidenti sul lavoro: che scottatura!

## Che scottatura!

**Tipo di Infortunio:** proiezione di acqua ad alta temperatura/anomalia macchina

**Lavorazione:** produzione cartone ondulato/manutenzione linea produttiva

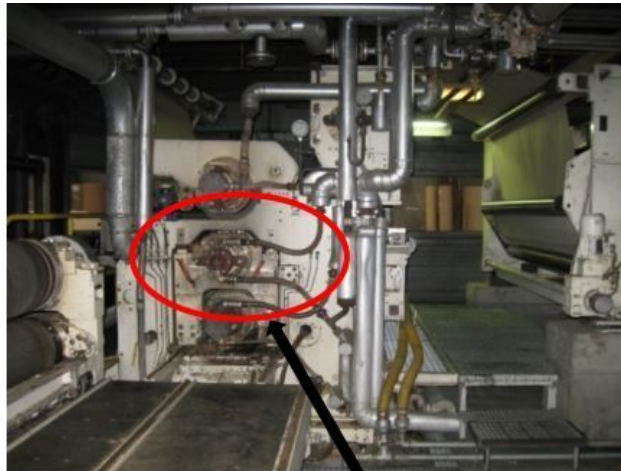
Durante tale attività, come da procedura e come previsto nel libretto d'uso e manutenzione dell'impianto, il lavoratore effettuava il distacco di uno dei due tubi flessibili del vapore (indicato nella foto 2), ma mentre lo movimentava fuoriusciva inaspettatamente dell'acqua bollente che lo investiva sulla gamba destra ustionandolo.

**Foto 2:** tubi di vapore della cassetta dei cilindri

Presenza di acqua bollente dovuta alla condensazione di vapore all'interno del tubo flessibile.

Rischio residuo di fuoriuscita di acqua bollente non considerato nella progettazione, nella valutazione del rischio e nelle relative procedure di manutenzione.

- Installazione di innesti rapidi per vapore a doppia otturazione che evitano qualsiasi fuoriuscita di liquido o vapore in quanto automaticamente sezionano il flusso.  
Esempi di raccordo per tipi di otturazione (assente, semplice, doppia):

- Apposizione di idonea segnaletica indicante il rischio di ustione.
