Incidenti sul lavoro: sgancio improvviso!

Sgancio improvviso!

Tipo di Infortunio: Caduta dall'alto di gravi

Lavorazione: Metalmeccanica / Sgancio attrezzatura da piano pressa

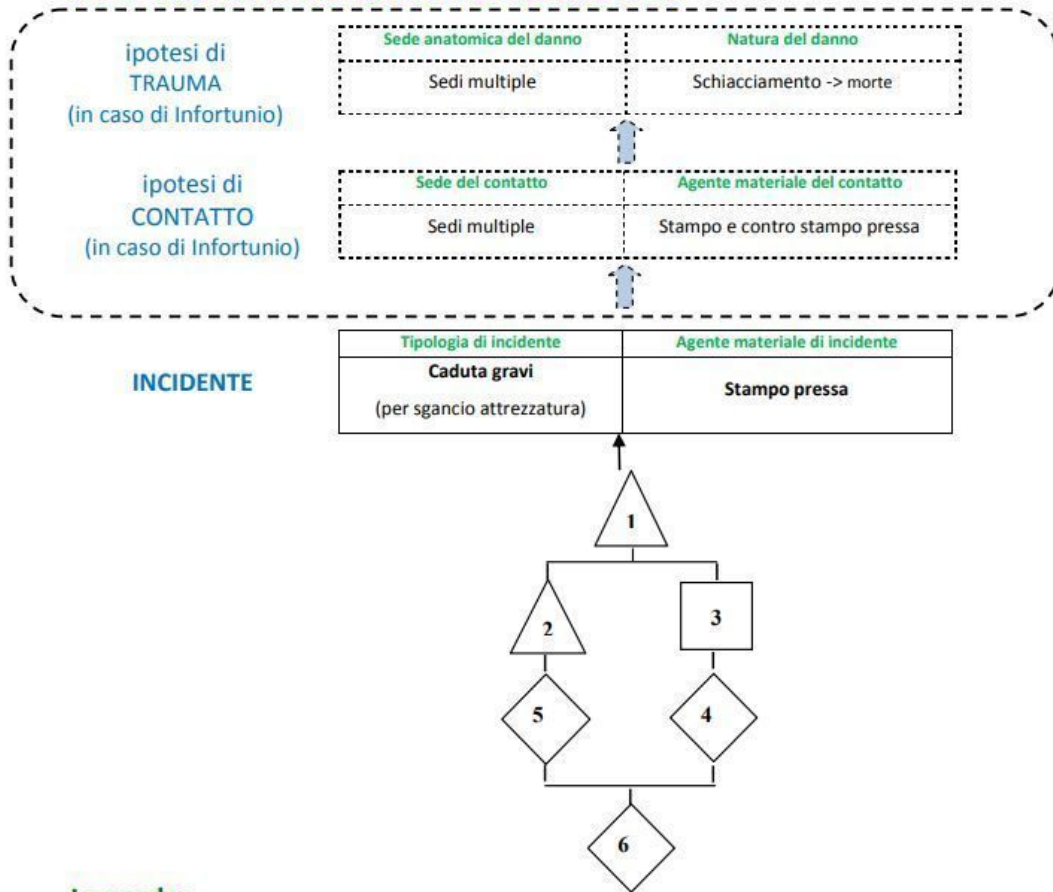
RAPPRESENTAZIONE GRAFICA DELL'INCIDENTE¹

Durante la fase di risalita della mazza della pressa, il controstampo superiore si sganciava dallo staffaggio cadendo nella parte inferiore della attrezzatura.

- Le tirelle che ancoravano lo stampo alla parte superiore della pressa si sono allentate e spostandosi hanno fatto sganciare il contro stampo superiore dallo staffaggio;
- scorretto serraggio delle viti;
- lunghezza delle viti non idonee.

- Mancata individuazione di tirelle specifiche per ogni stampo;
- viti e rondelle usurate che hanno probabilmente reso il serraggio delle viti non ottimale;
- assenza di check list di controllo a fine attrezzaggio stampo per verifica corretto lavoro.

- Verifica ed eliminazione delle viti di serraggio delle tirelle usurate;
- accoppiamento per ogni tipologia di stampo di specifiche viti, rondelle e tirelle (ad es. identificate con colori differenti);
- utilizzo di chiave dinamometrica per il corretto serraggio;
- predisporre una check list di controllo sulla corretta scelta e montaggio delle specifiche tirelle a fine attrezzaggio ed a fine turno da gestire insieme al Preposto del reparto
