### **Incidenti sul lavoro: solo più che mai**

*L'intrappolamento della mano di un lavoratore in un ingranaggio e le conseguenze: perché è avvenuto l'infortunio? Come si sarebbe potuto evitare?*

Tipo di infortunio: Intrappolamento mano in ingranaggio

Lavorazione: Tessile / Produzione filati sintetici

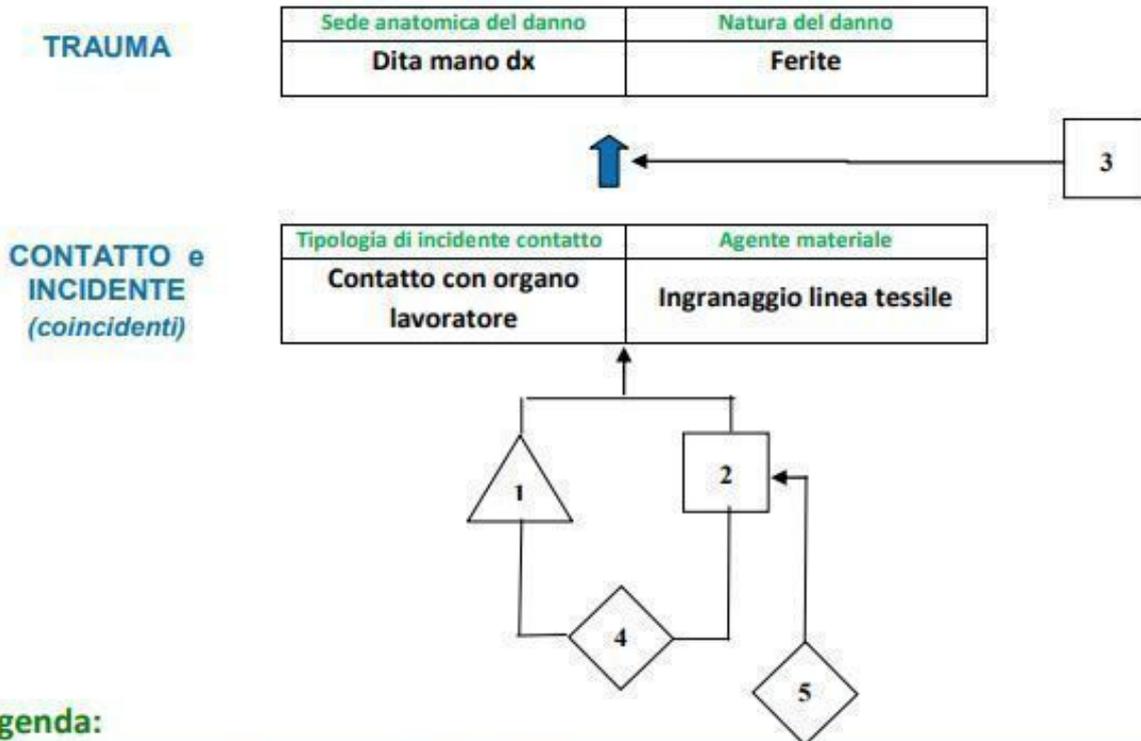
## Rappresentazione Grafica dell'Infortunio

- Si verificava un "aggrovigliamento" del filato presso il rocchetto troppo saturo di filato che al momento del taglio, per il cambio dello stesso, trascinava la mano e la forbice verso l'ingranaggio rotante;
- l'ingranaggio della linea di rocchettatura non era dotato di protezione contro i contatti accidentali.

- Nessun sistema di arresto d'emergenza e relativo sistema di allarme (visivo e sonoro) raggiungibile da qualunque posizione della linea, che avrebbe ridotto i tempi di soccorso e la gravità della lesione.

- Incompleta valutazione del rischio presente sulle linee di filatura;
- errata progettazione da parte del costruttore.

- Effettuare una corretta Valutazione del Rischio della linea produttiva, comprensiva della analisi dei pericoli meccanici presenti e dei rischi residui connessi alle operazioni manuali da compiere;
- installare una protezione contro il contatto accidentale con l'organo lavoratore in movimento;
- installare un sistema d'arresto d'emergenza a fune che sia attivabile su tutta la lunghezza della linea;
- installare un sistema di segnalazione sonoro (sirena) e luminoso collegati con l'arresto d'emergenza
