# **Infortunati sul lavoro: il lucernario che mi ha ucciso**

*L'infortunato cadeva con una gamba dentro l'apertura da poco creata in uno dei pannelli. Perché è avvenuto l'infortunio? Come si poteva prevenire?*

Lavorazione: Edile/Sostituzione pannelli della copertura di un tetto

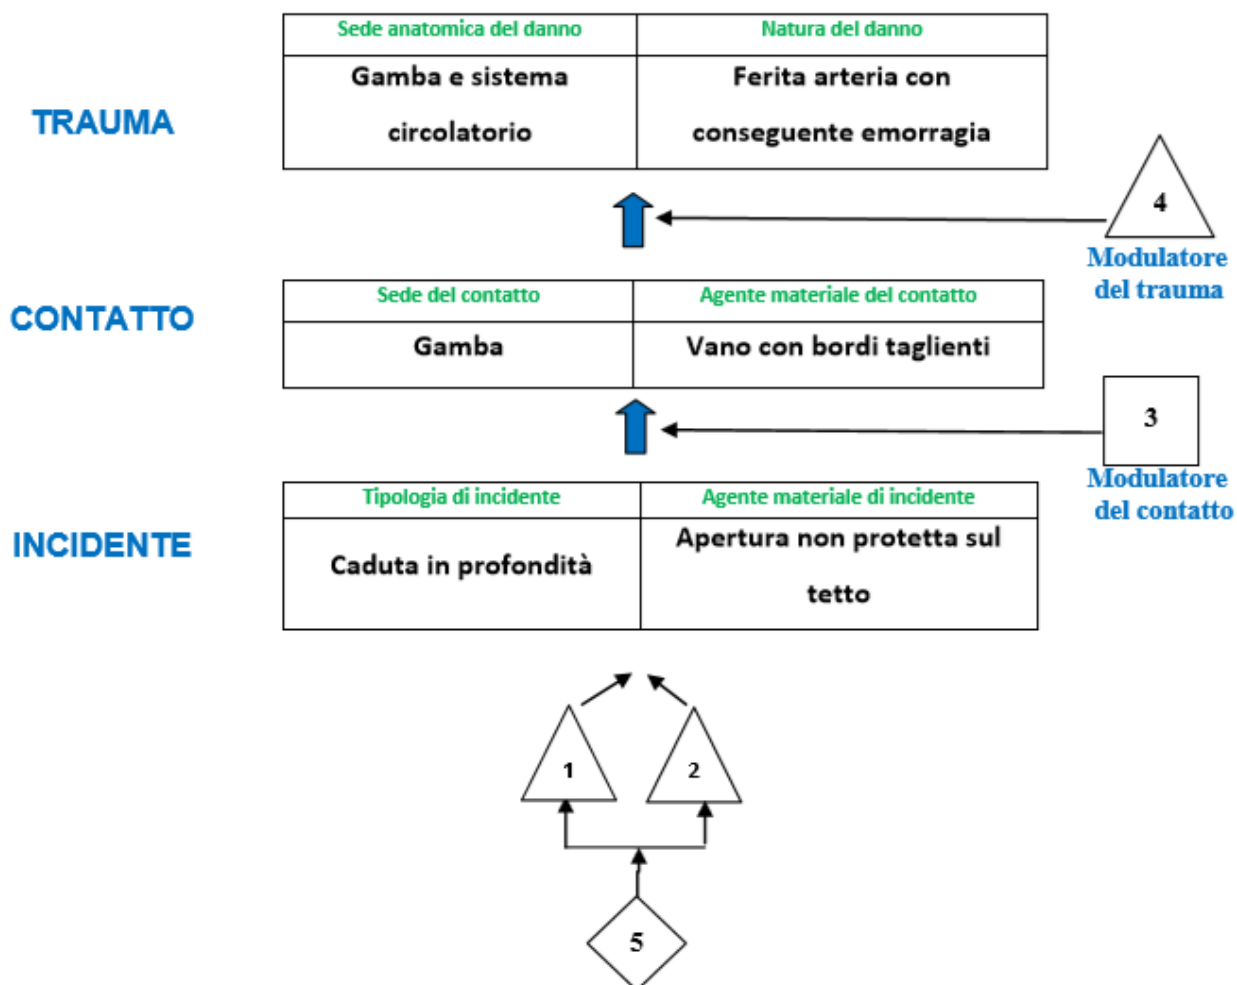
**Rappresentazione Grafica dell'Infortunio**

| n° | Fattori di Rischio: | Descrizione: |
|---|---|---|
| 1 | A.I. (Attività Infortunato) | Forometria aperta in copertura. |
| 2 | A.I. (Attività Infortunato) | Durante le operazioni in copertura l'infortunato cade nel vano aperto. |
| 3 | AMB (Ambiente) | Bordi taglienti della forometria non protetta. |
| 4 | DPI (Dispositivi di protezione individuale e abbigliamento) | Assenza di pantaloni resistenti al taglio. |
| 5 | Datore di Lavoro | <b>Valutazione dei Rischi:</b> Approssimativa valutazione dei rischi, che non ha considerato né le operazioni di messa in sicurezza della forometria, né i rischi legati alla fase di taglio dei pannelli che, prese le misure dell'apertura da creare, poteva essere effettuata a terra. |

- Eseguire le aperture sui pannelli per i lucernari a terra avendo cura di profilare accuratamente il taglio e adottare sistemi di protezione da possibili sfregamenti sui bordi delle lamiere rimaste taglienti (es. profilati in polietilene, poliammide, schiuma, ecc.);
- proteggere con tavole solidamente fissate tutte le aperture presenti sul tetto o installare sottopalchi di sicurezza;
- installare sistemi anticaduta, alternativi o integrativi rispetto alle protezioni collettive;
- porre attenzione durante la movimentazione manuale dei carichi sul tetto per evitare inciampi;
- Indossare abiti di lavoro resistenti ai tagli;
- garantire sempre la presenza di addetti addestrati al primo soccorso e delle attrezzature necessarie per attuare tempestivamente gli interventi necessari in attesa del soccorso pubblico qualificato.
