### Le immagini dell'insicurezza

*Lavori in copertura, una nuova serie di immagini.*

Trento, 8 Apr - Trattandosi di un fenomeno purtroppo molto diffuso, riprendiamo, con le immagini di oggi, il tema delle lavorazioni in copertura senza il rispetto delle norme in materia di sicurezza.

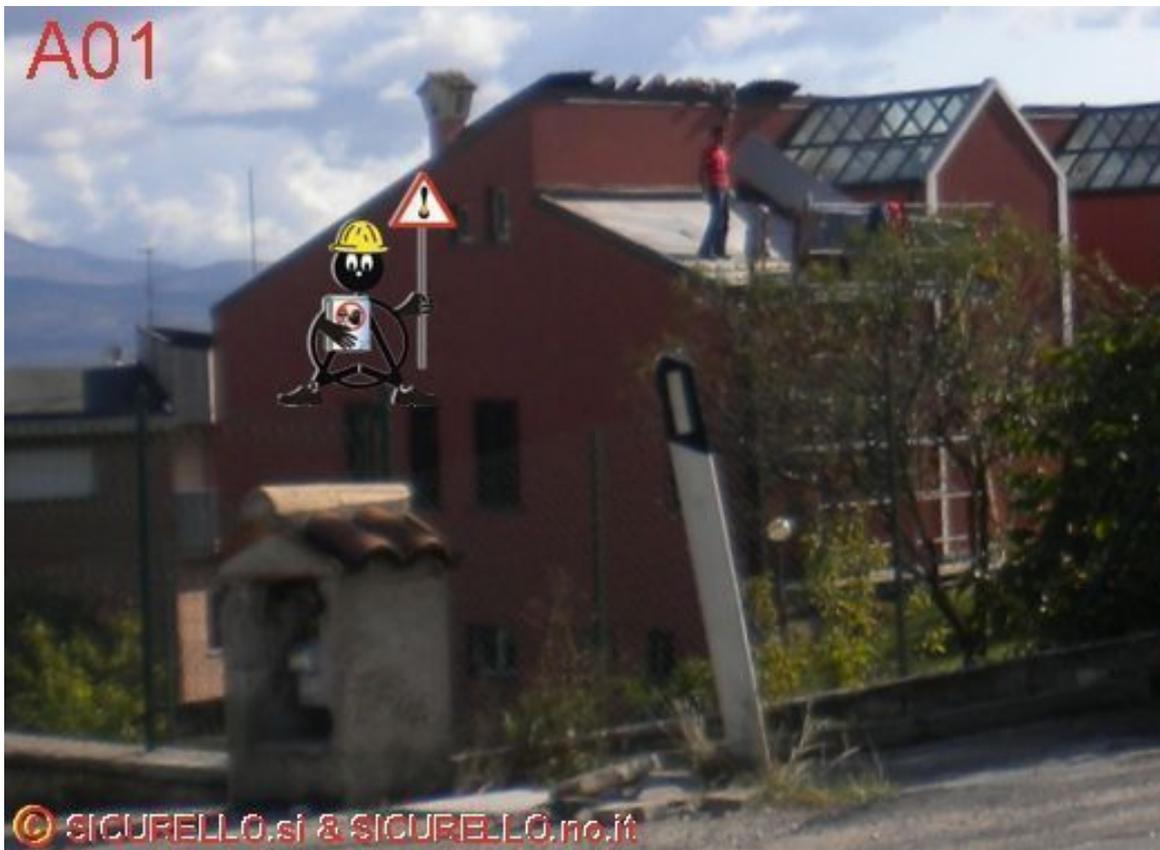
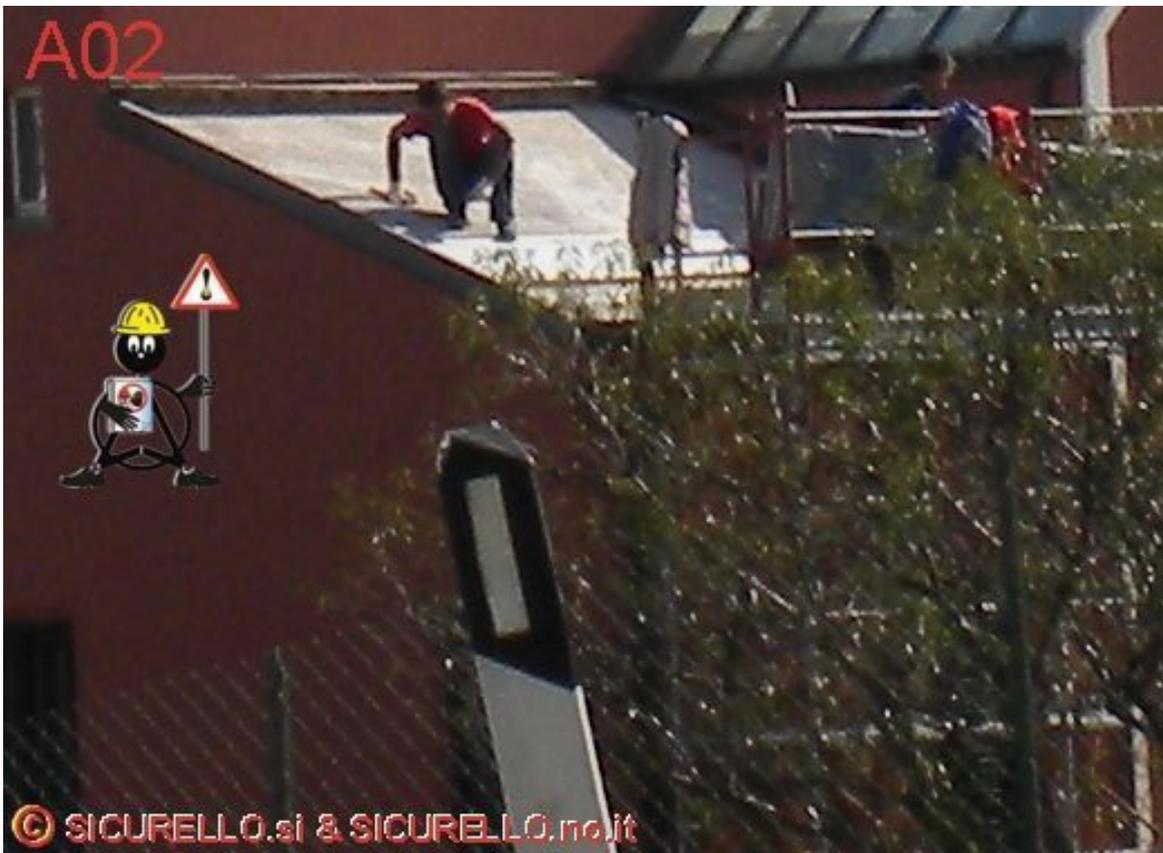
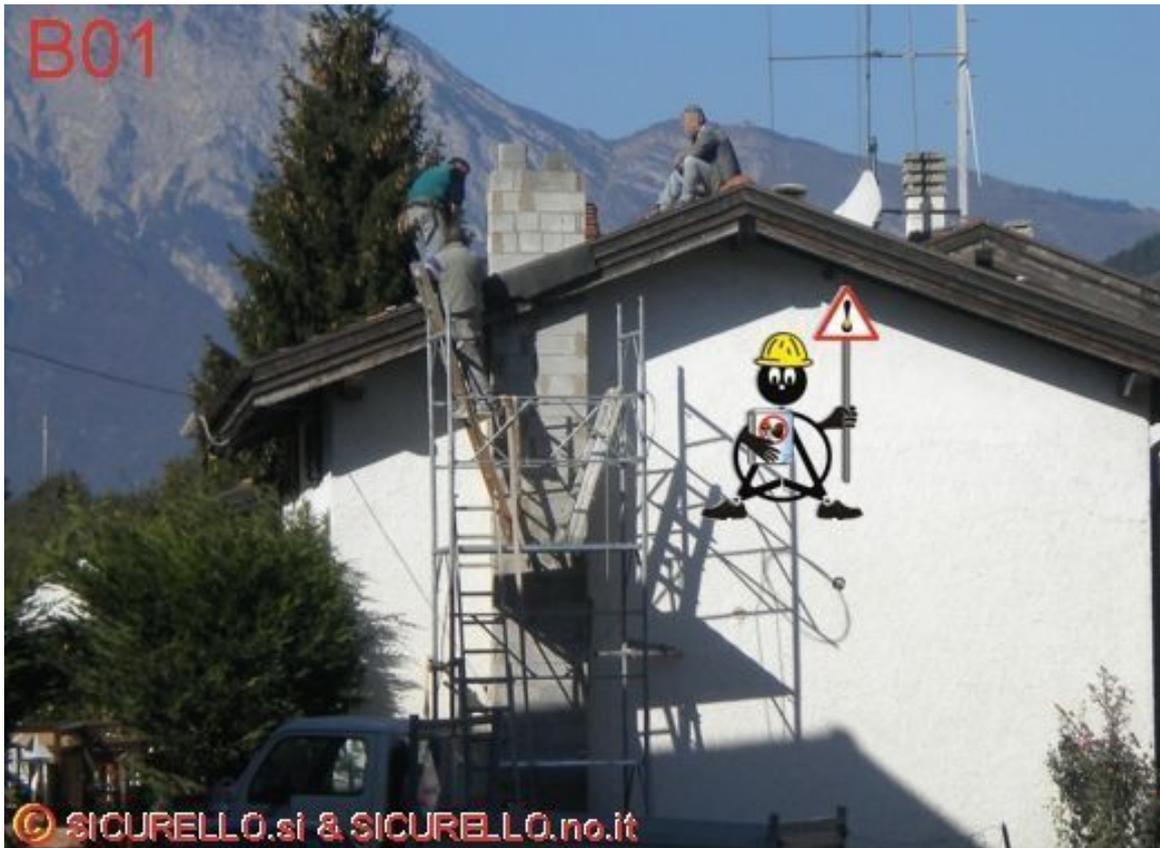
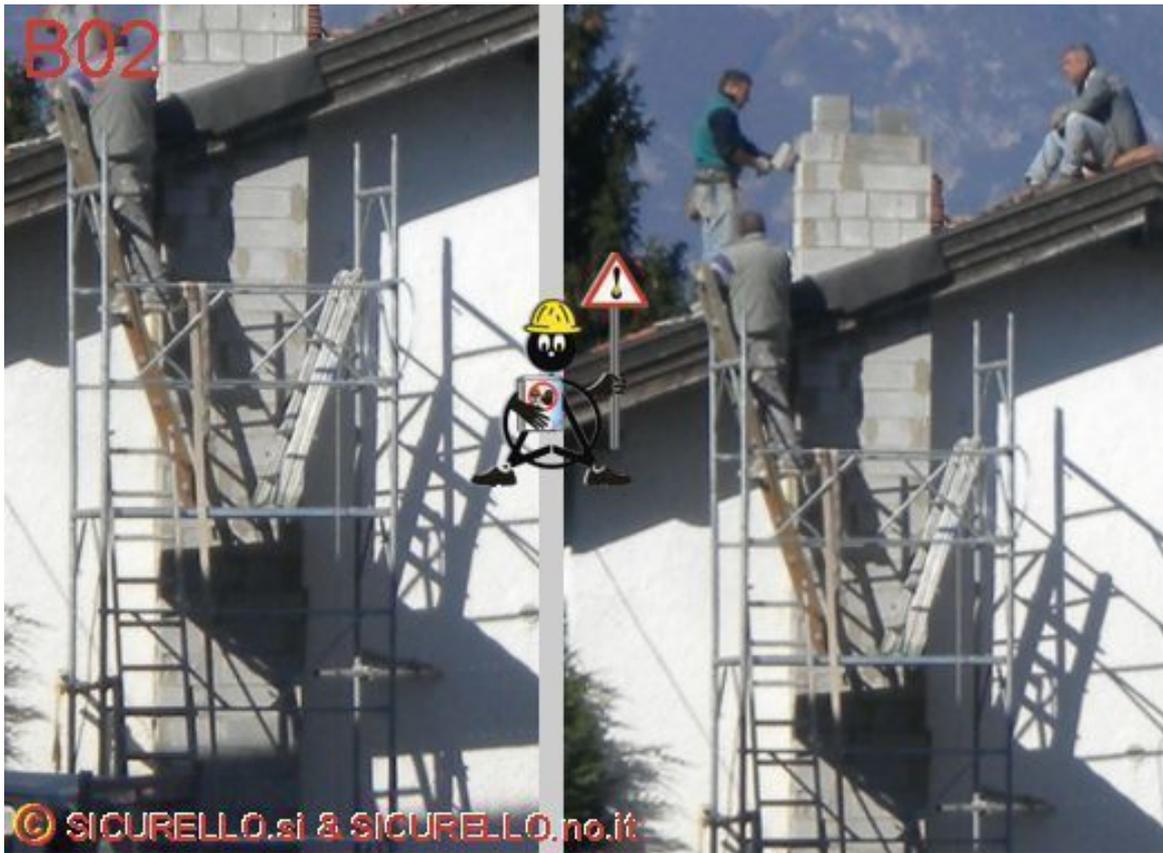
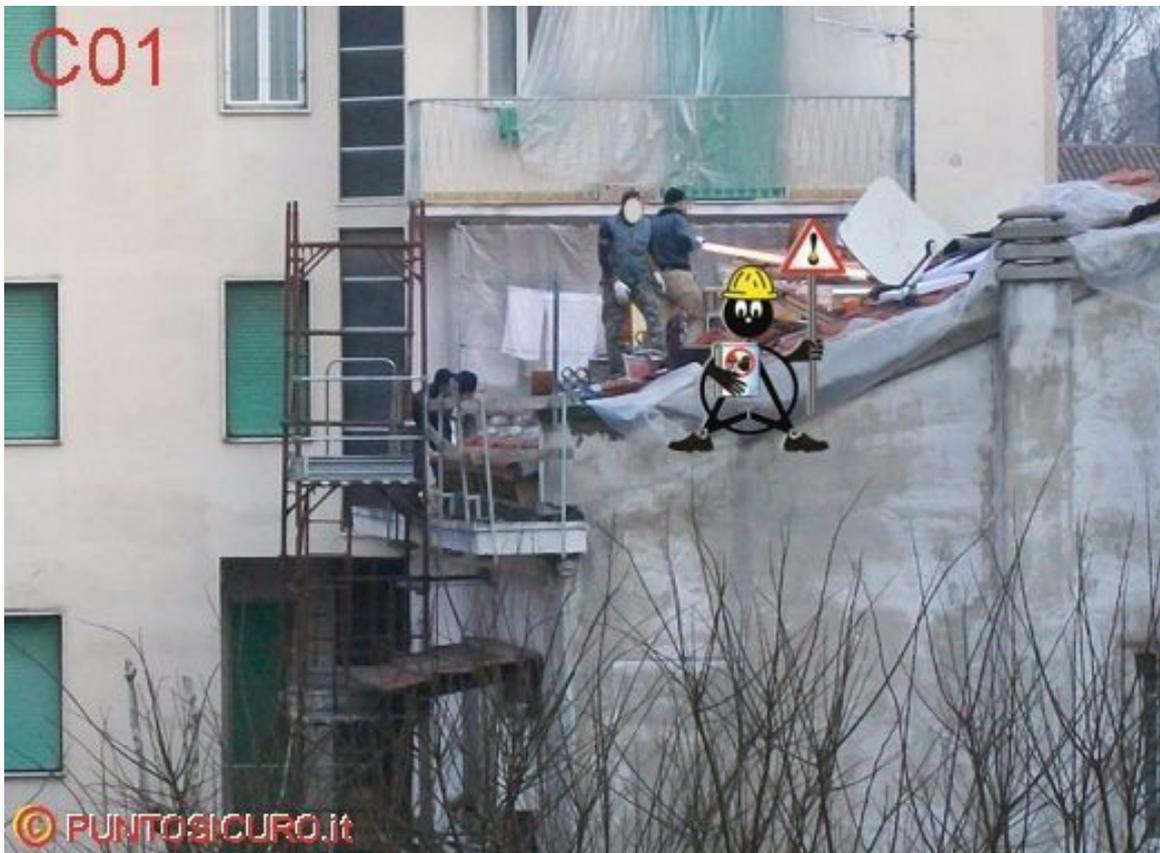
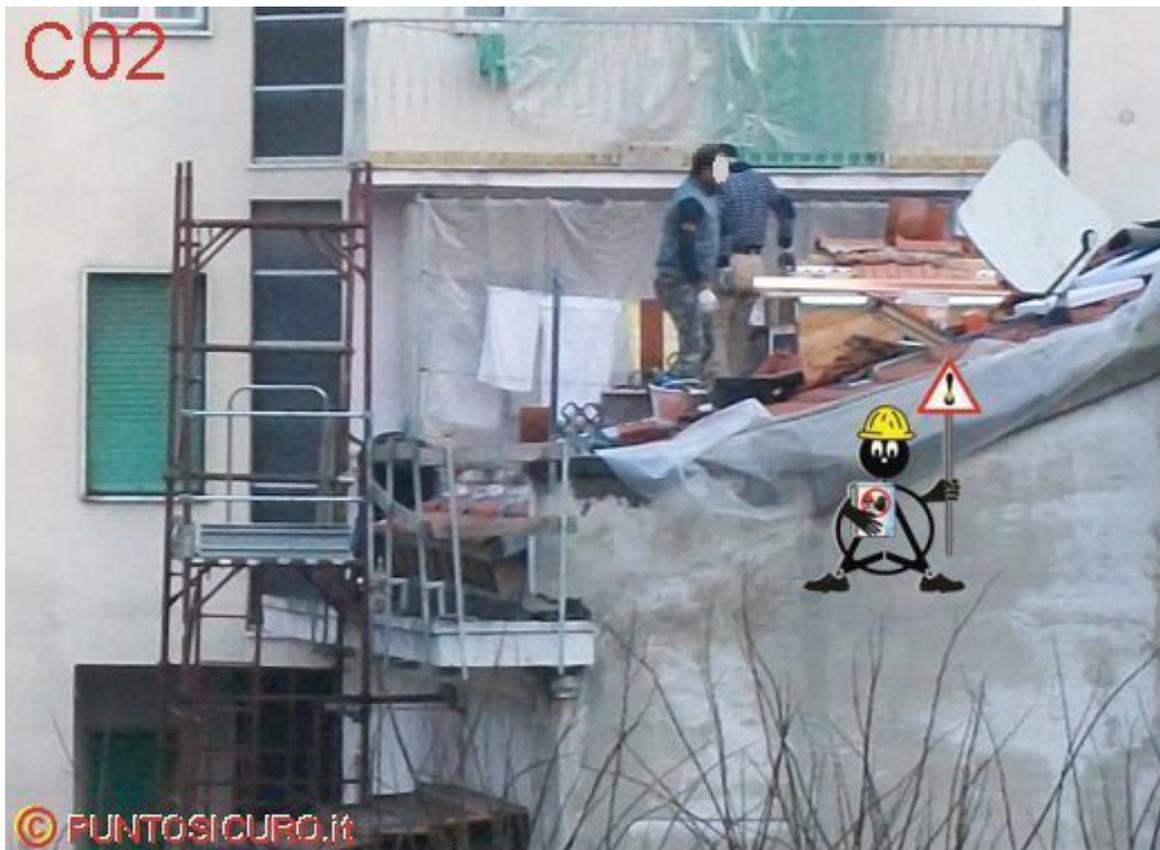
In tutte e tre le situazioni si evidenzia la presenza dei ponteggi che vengono utilizzati per accedere alla copertura e che risultano incompleti in alcuni dei loro elementi costruttivi, la mancanza di parapetti perimetrali, la totale assenza di dispositivi di protezione individuale anticaduta, l'assenza di elementi che evitino la caduta dei materiali dall'alto.

Va inoltre constatato che le stesse opere provvisionali di protezione, quando esse vengono realizzate, sono quasi totalmente inutili in quanto installate in modo scorretto e/o incomplete e pertanto prive di effettiva efficacia nel caso di caduta dell'operatore.
