Le immagini dell'insicurezza

Lavori in copertura, una nuova serie di immagini.

Trento, 8 Apr - Trattandosi di un fenomeno purtroppo molto diffuso, riprendiamo, con le immagini di oggi, il tema delle lavorazioni in copertura senza il rispetto delle norme in materia di sicurezza.

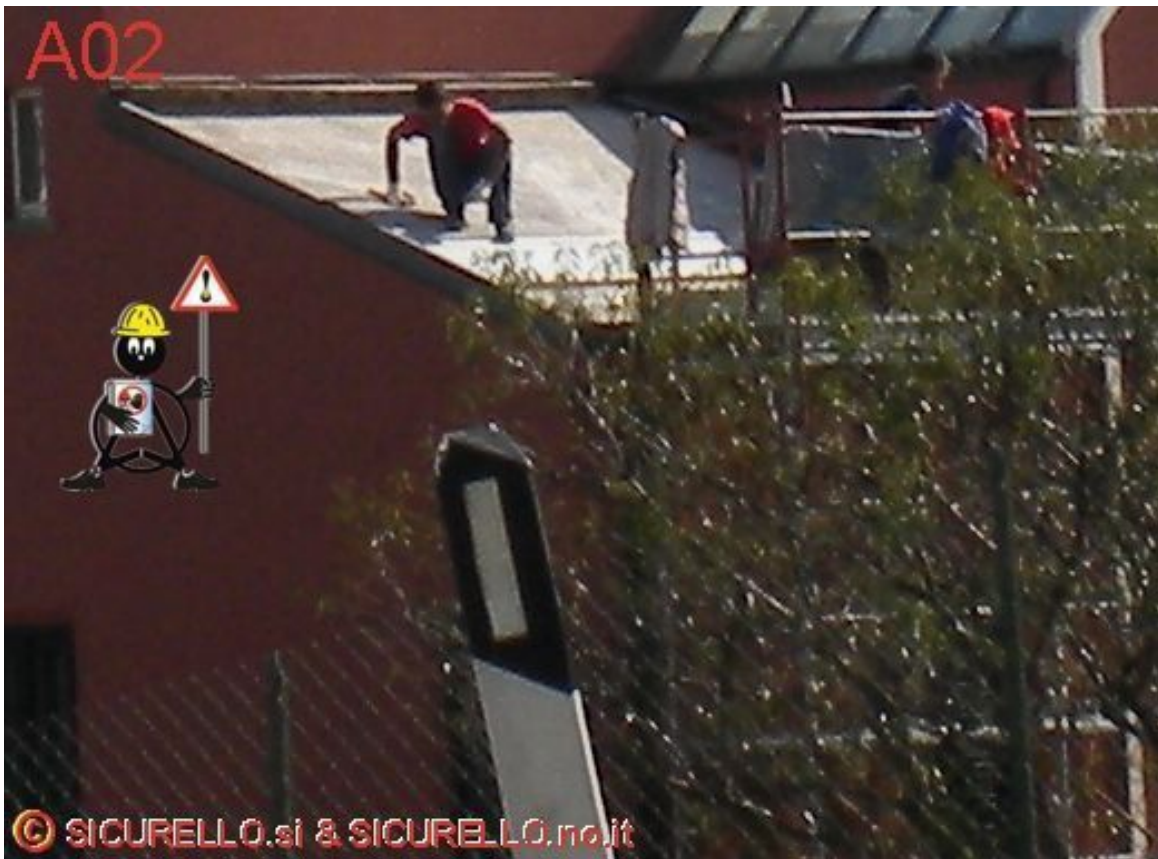
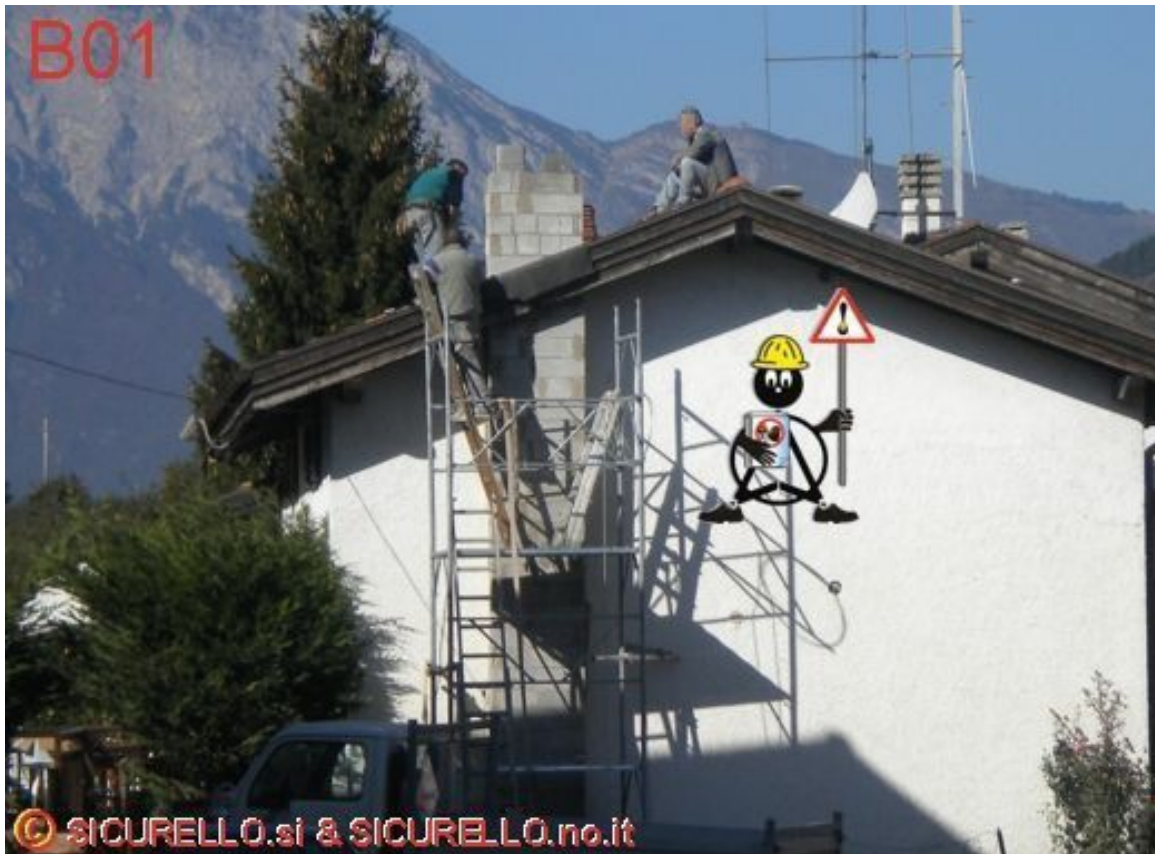
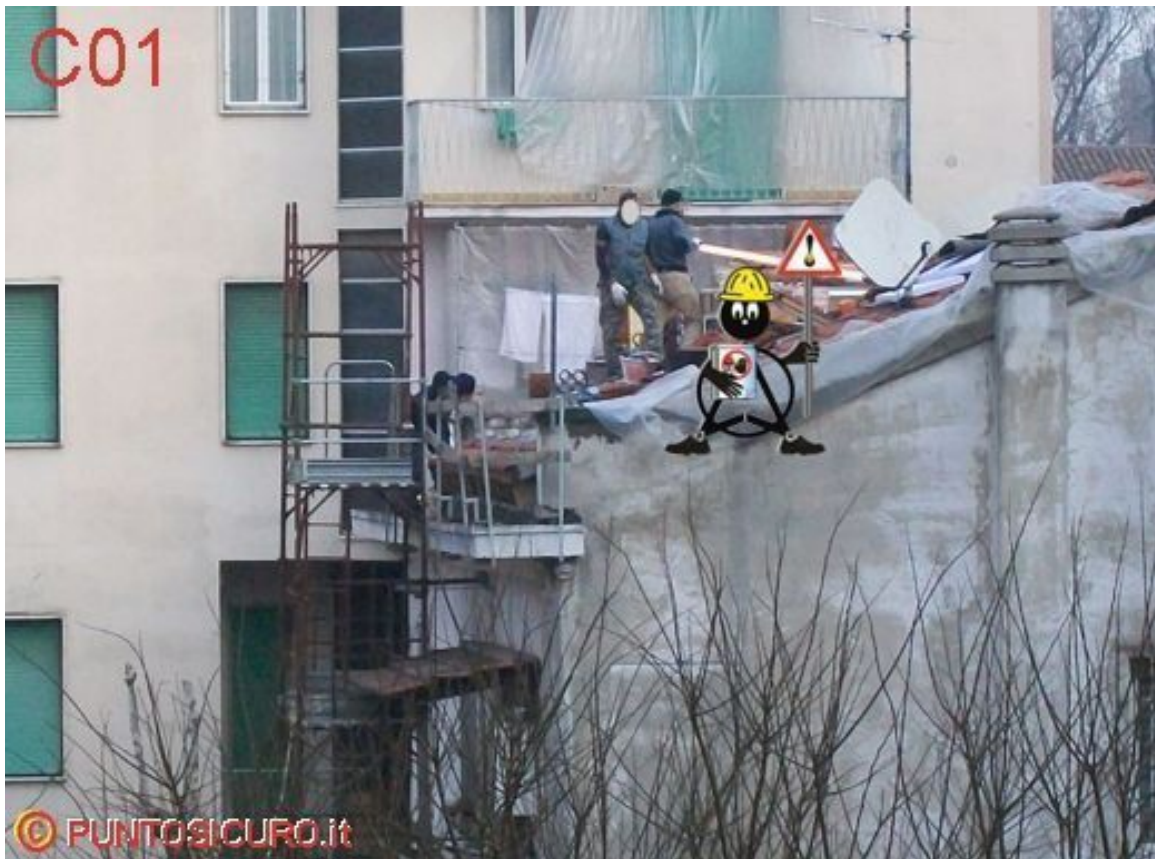
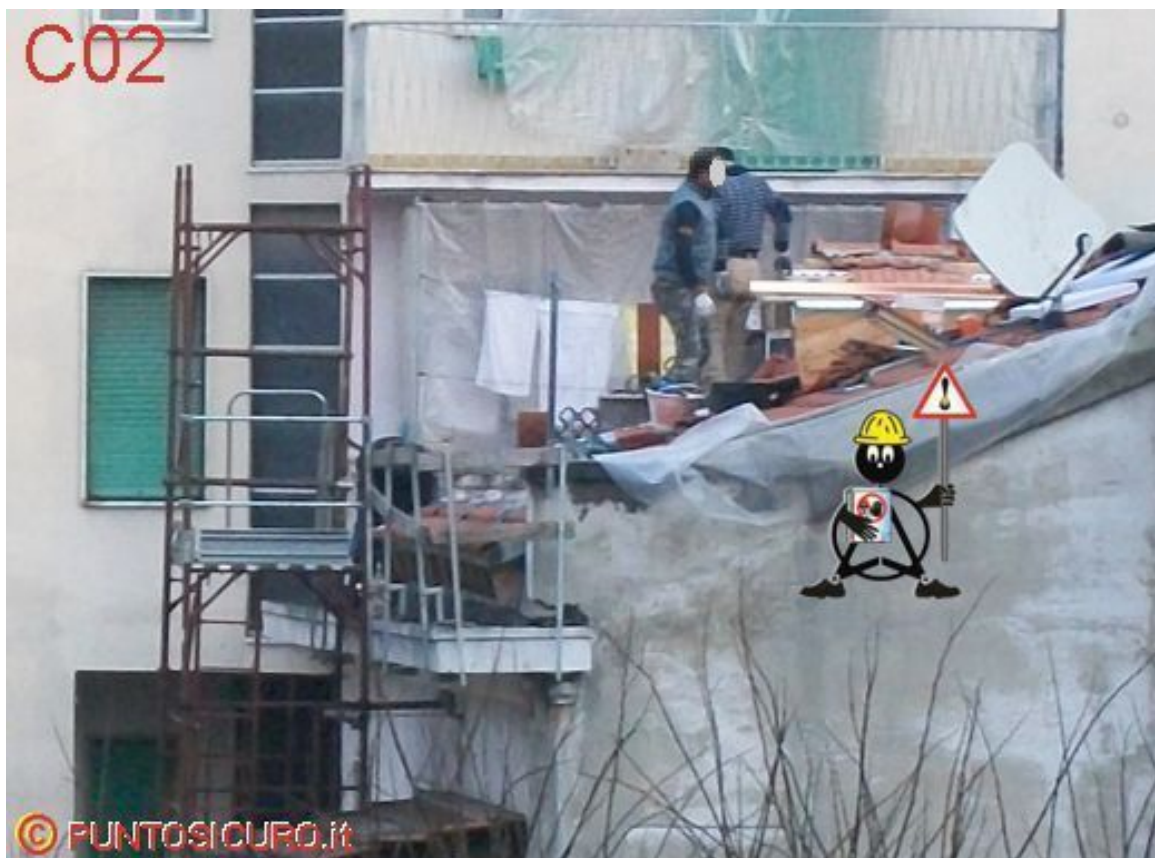
In tutte e tre le situazioni si evidenzia la presenza dei ponteggi che vengono utilizzati per accedere alla copertura e che risultano incompleti in alcuni dei loro elementi costruttivi, la mancanza di parapetti perimetrali, la totale assenza di dispositivi di protezione individuale anticaduta, l'assenza di elementi che evitino la caduta dei materiali dall'alto.

Va inoltre constatato che le stesse opere provvisionali di protezione, quando esse vengono realizzate, sono quasi totalmente inutili in quanto installate in modo scorretto e/o incomplete e pertanto prive di effettiva efficacia nel caso di caduta dell'operatore.
