### Le immagini dell'insicurezza

*Manutenzione ordinaria, speriamo di no!!! Incentiviamo la rottamazione.*

Trento, 27 Lug - Le immagini di oggi ci mostrano le modalità con le quali è stata effettuata la manutenzione di una piattaforma di lavoro elevabile (PLE). Si tratta di una piattaforma mobile di tipo pantografato (a forbice) dove l'area di lavoro in quota viene ampliata mediante un meccanismo di tipo a ribalta con cerniere e catena di sicurezza.

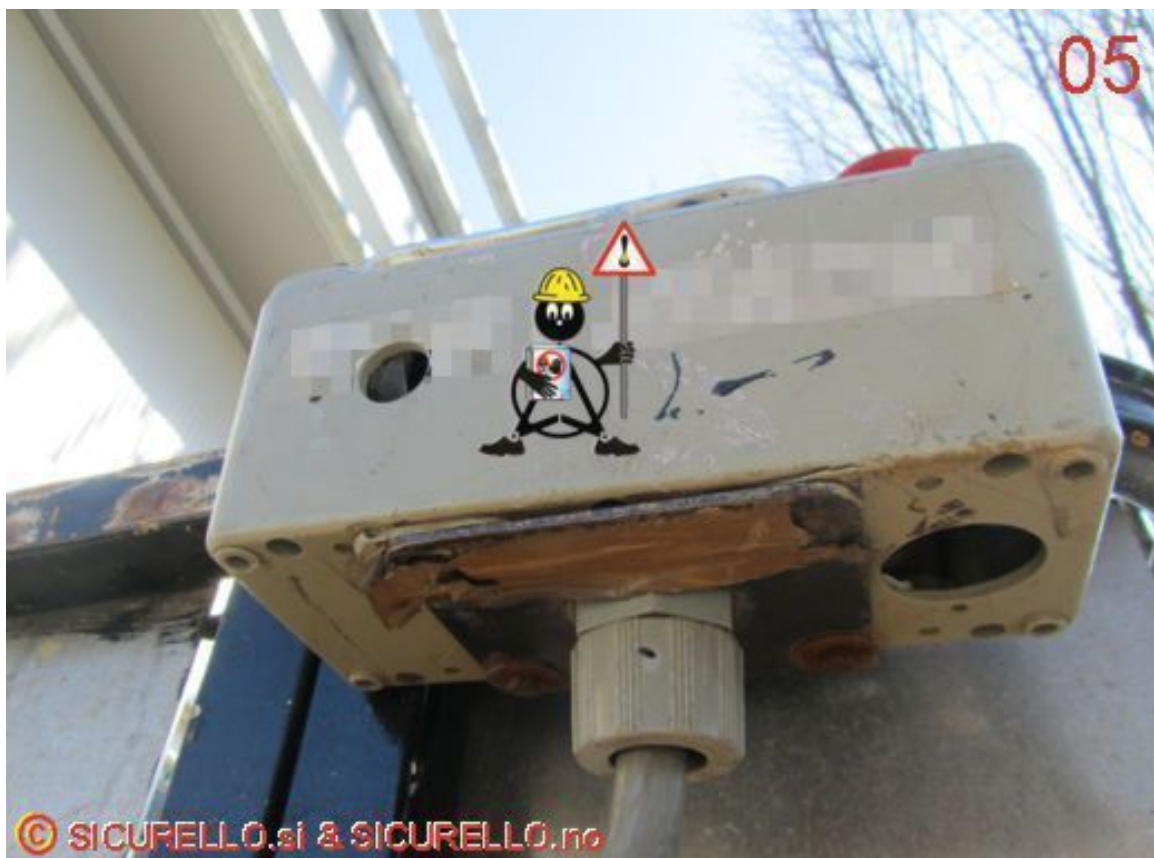
- Foto 05: la consolle dei comandi è notevolmente danneggiata e rimaneggiata, a prima vista si vedono numerose riparazioni e modifiche effettuate in modo approssimativo.
