Le immagini dell'insicurezza

IN-Sicurezza dal Mondo: immagini dalla Mongolia.

Brescia, 17 Lug - Pubblichiamo oggi delle fotografie che ci arrivano dalla Mongolia e sono relative ad una situazione di insicurezza durante l'attività di esecuzione delle armatura in ferro delle travi di un solaio.

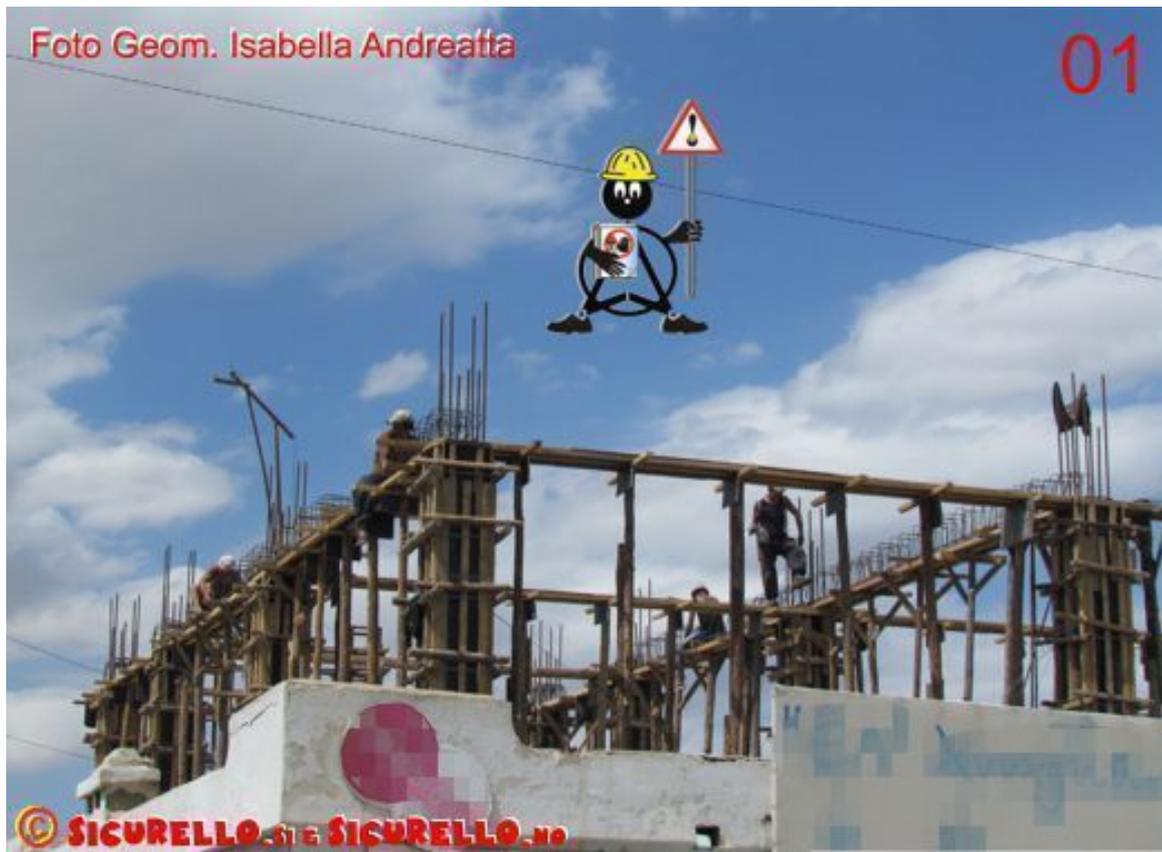
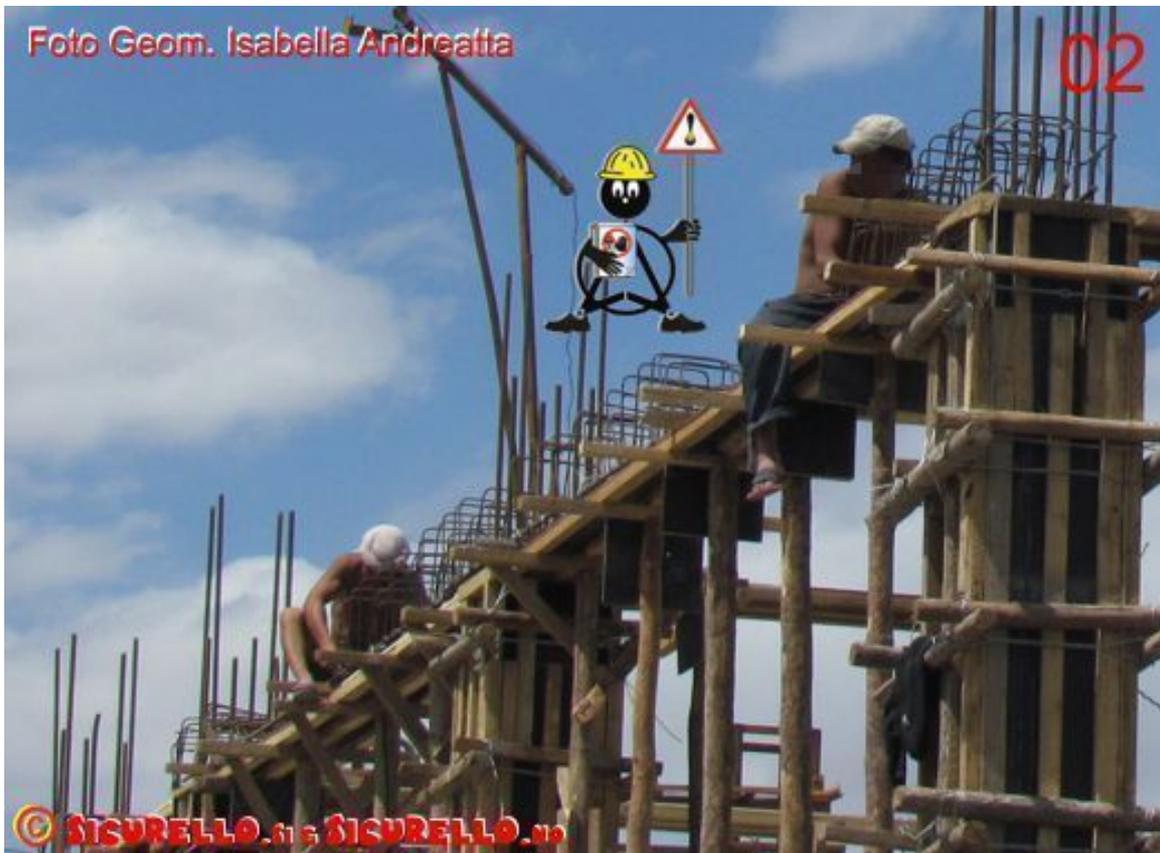
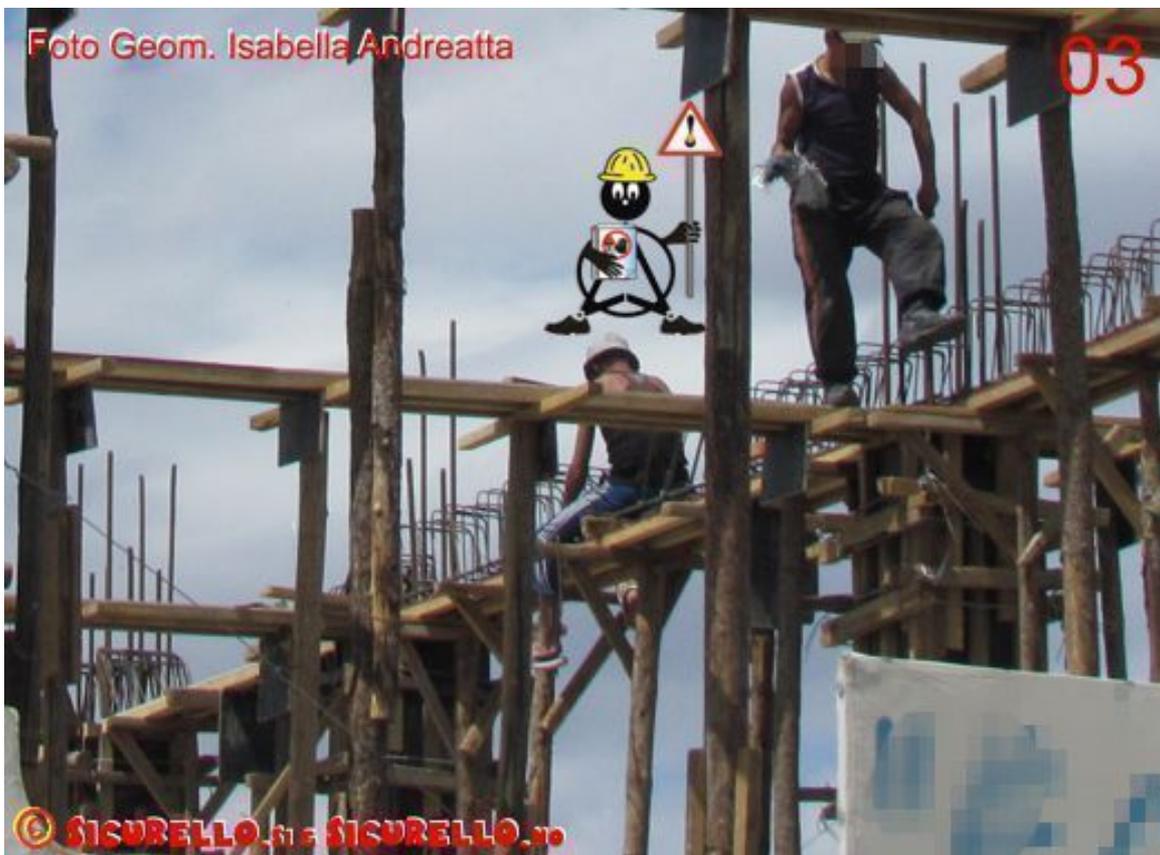
La totale assenza di protezioni anticaduta, sia verso l'esterno, che verso l'interno, caratterizzano le attività che si stanno svolgendo in quota. Se a questo aggiungiamo l'assenza di ogni tipo di D.P.I. i rischi corsi dai lavoratori sono facilmente percepibili.
