### Le immagini dell'insicurezza

*IN-Sicurezza dal Mondo: immagini dalla MONGOLIA ? seconda parte.*

Brescia, 24 Lug - Nella puntata di oggi delle immagini dell'insicurezza di **SICURELLO.no** continuiamo con la pubblicazione di alcune fotografie che ci arrivano dalla Mongolia e che ci presentano i **lavori di rivestimento con mattoni** della facciata di un edificio.

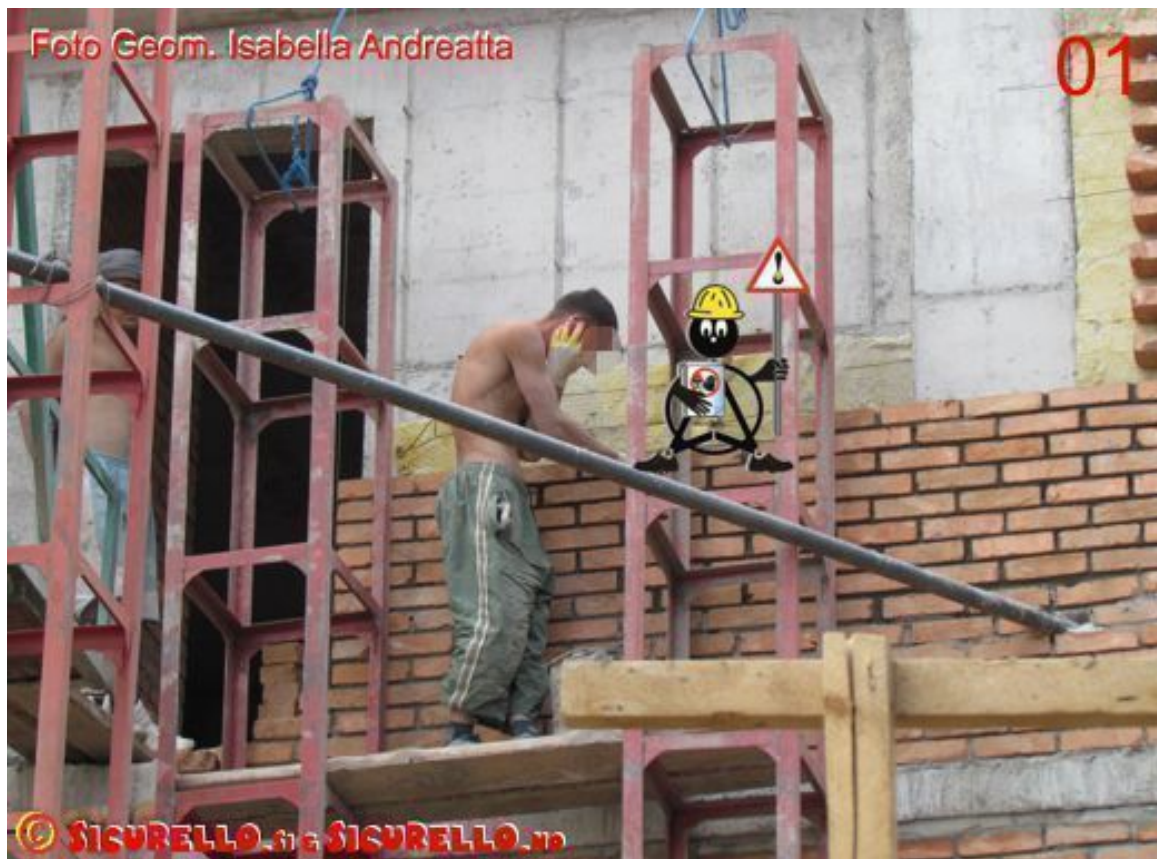
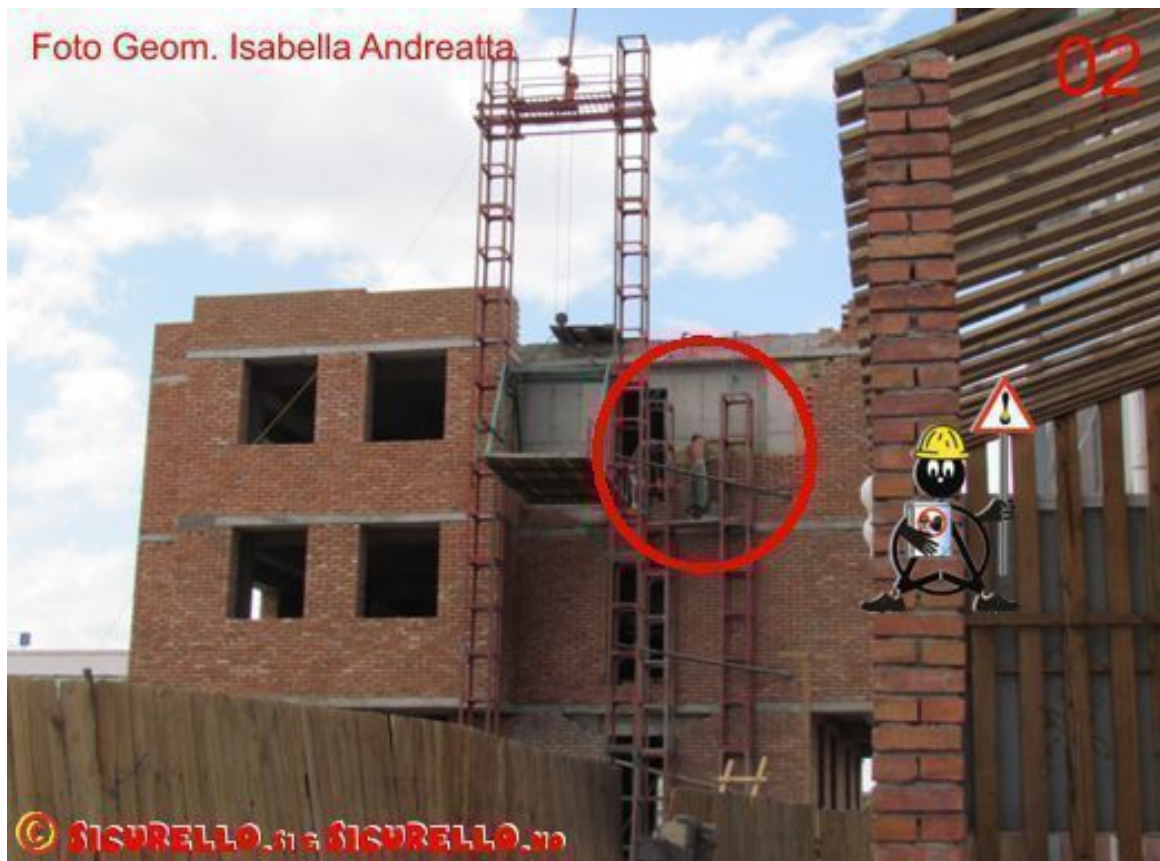
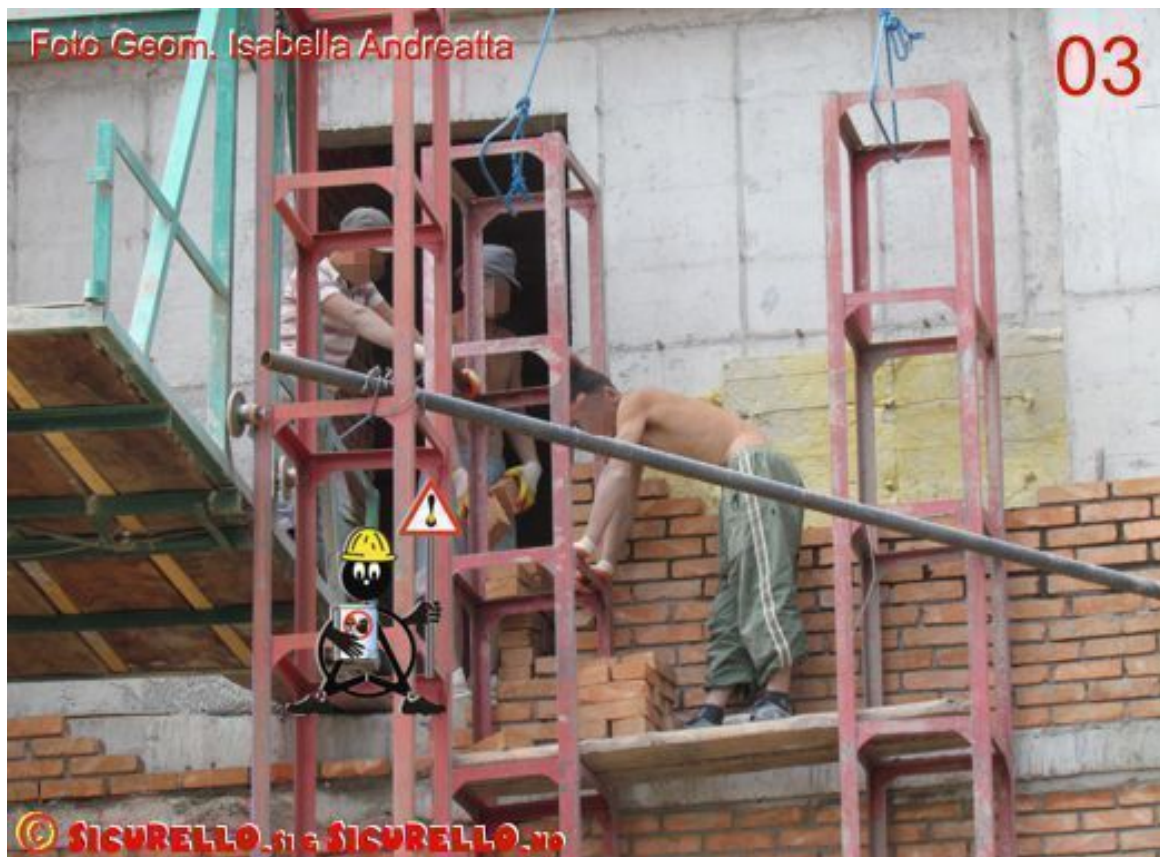
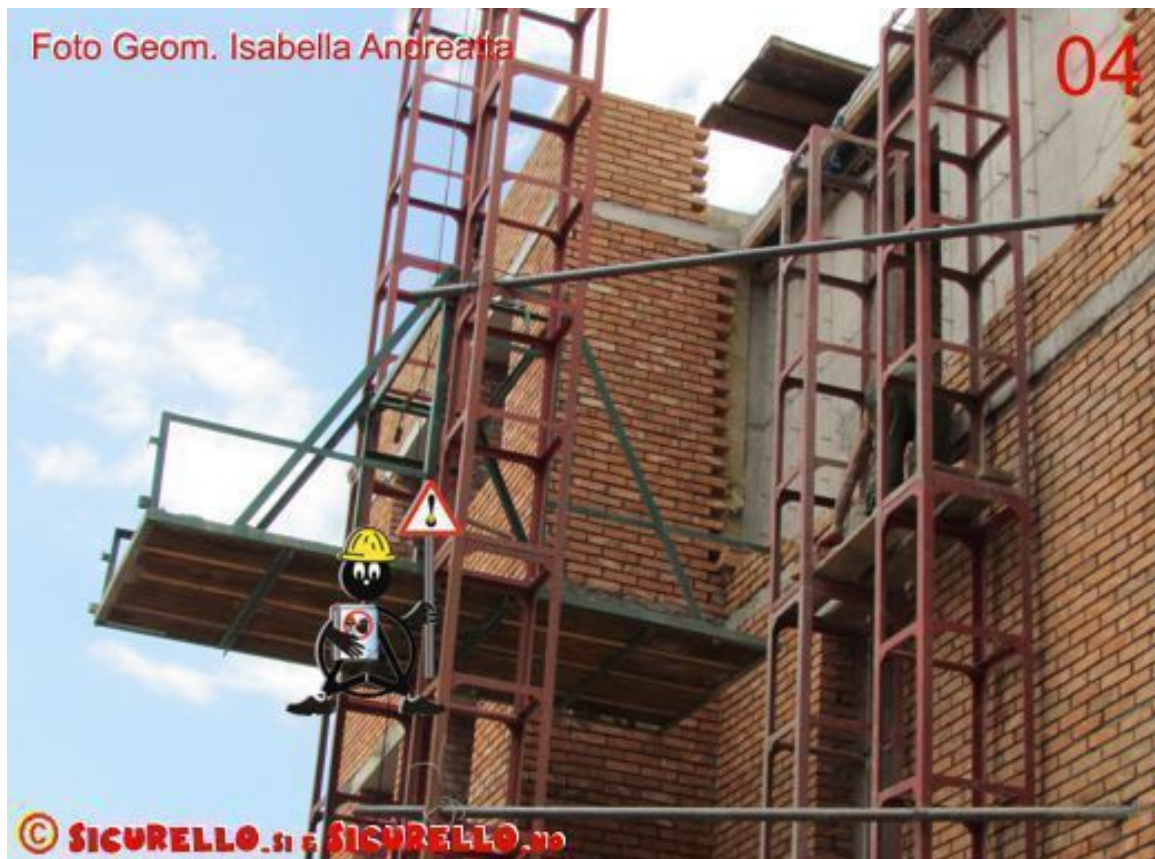
La struttura utilizzata per permettere ai lavoratori di eseguire la loro attività è composta da torri metalliche preassemblate collegate tra loro da alcuni tavoloni.

- le modalità di fissaggio delle "torri" prevalentemente costituite da corde,
- il " montacarichi di cantiere" composto da un piano di lavoro elevabile che scorre tra due torri e che risulta essere privo di alcun tipo di sistema di sicurezza,
- la totale assenza di alcun tipo di dispositivo di protezione collettiva od individuale.

Come sempre è necessario precisare che l'inserimento di queste fotografie sconta l'ottica della normativa italiana in materia, non è infatti assodato che nei singoli Stati le norme in materia di sicurezza sul lavoro siano analoghe a quelle italiane, ma ciò non toglie che le foto pubblicate rappresentano situazioni che - indipendentemente dalla normativa presente nella singola nazione - non sono adeguate a tutelare l'incolumità dei lavoratori.
