Le immagini dell'insicurezza

IN-Sicurezza dal Mondo: immagini dall'Algeria.

Algeria, 8 Apr - Pubblichiamo oggi una situazione relativa ad elementi di insicurezza all'interno di un cantiere in Algeria.

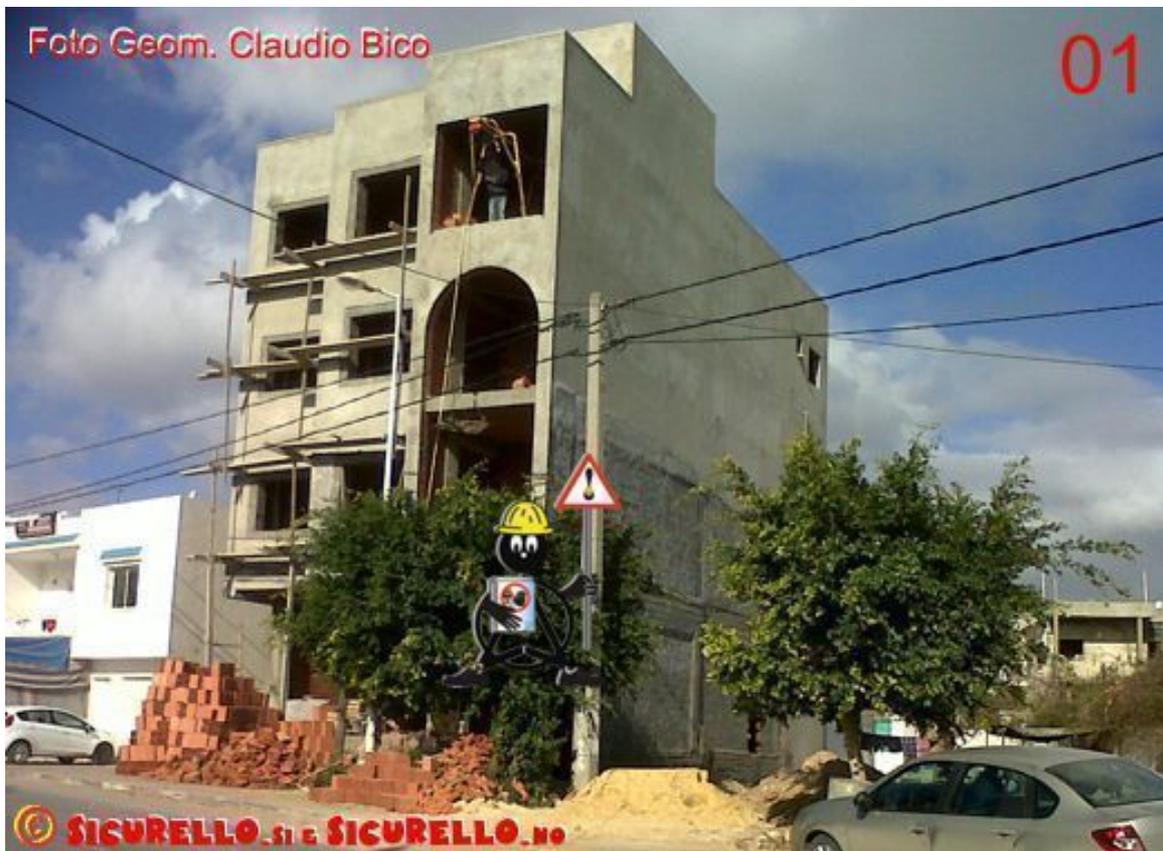
In particolare le immagini dell'insicurezza di SICURELLO.no ci mostrano un lavoratore che con l'utilizzo di un argano su cavalletto sta sollevando dei materiali al piano di lavoro.

Dal punto di vista della sicurezza, o per meglio dire dal punto di vista dell'insicurezza, molti sono gli elementi da analizzare:

- la postazione di lavoro non è protetta contro le cadute dall'alto,
- i ponteggi di facciata non garantiscono la sicurezza di eventuali lavoratori che li dovessero utilizzare,
- vi è la presenza di numerose linee elettriche a ridosso dell'edificio in costruzione,
- i solai posti ai vari piani dell'edificio sono privi di parapetti e di elementi che possano impedire la caduta di materiali dall'alto,

- i laterizi sono accatastati in modo tale che per poter movimentare quelli più in alto è necessario "scalare la piramide" e comunque vi è la possibilità di crollo della *catasta*.
- il cantiere non risulta delimitato.
