### Le immagini dell'insicurezza

*La pensilina.*

Brescia, 31 Mar - Il montaggio della struttura metallica di una pensilina è la situazione illustrata nelle immagini dell'insicurezza di SICURELLO.no di oggi.

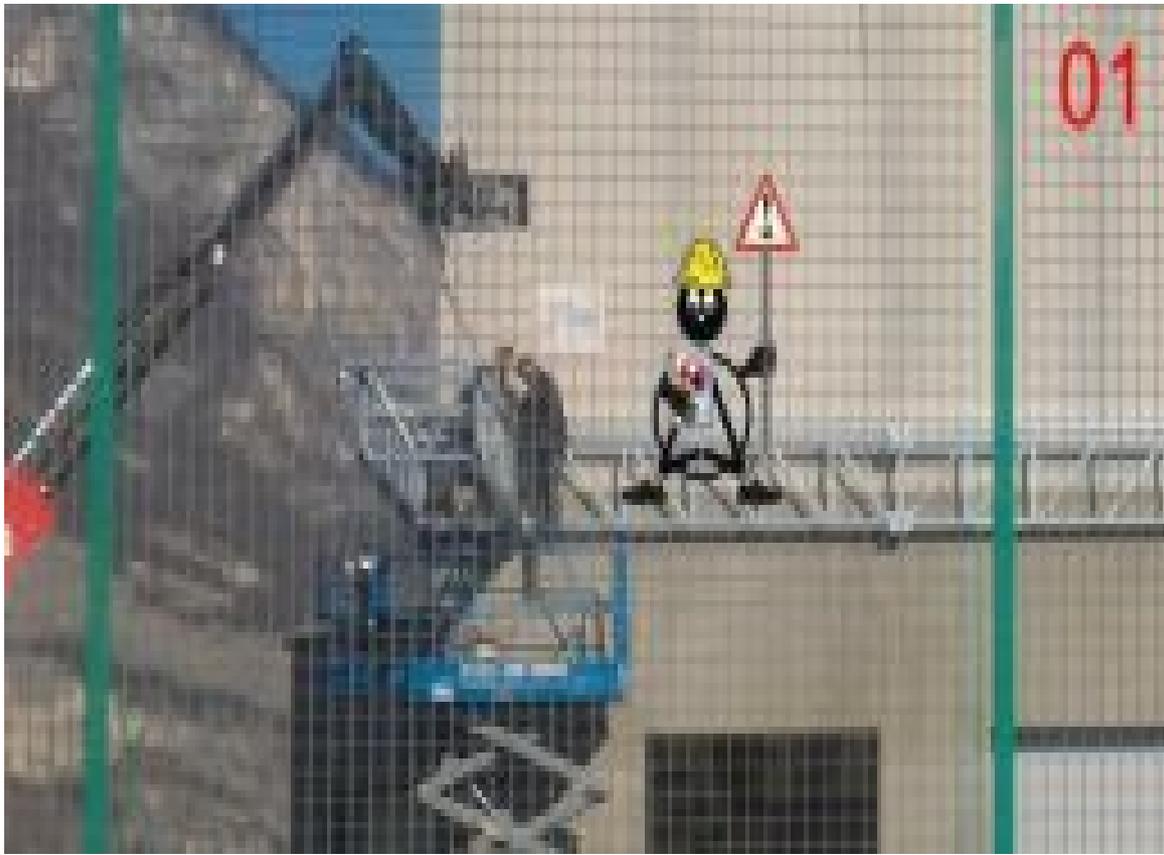
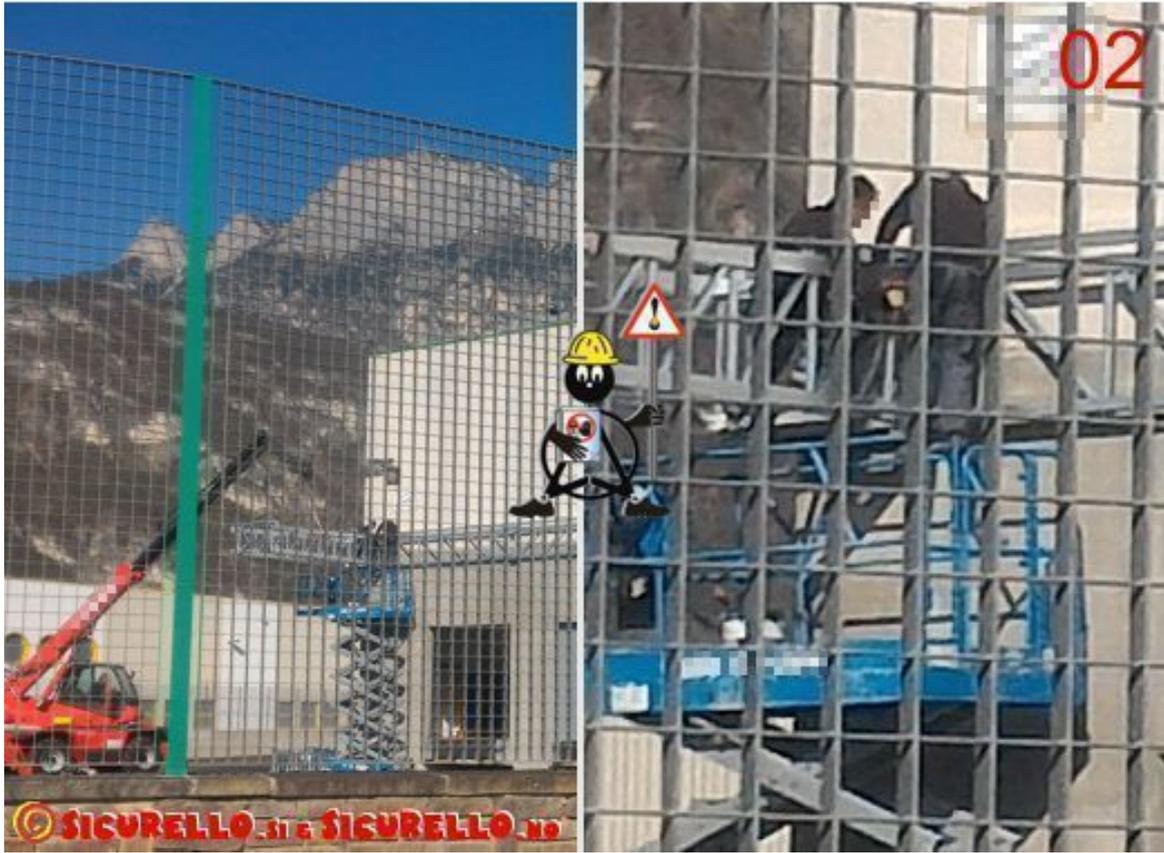
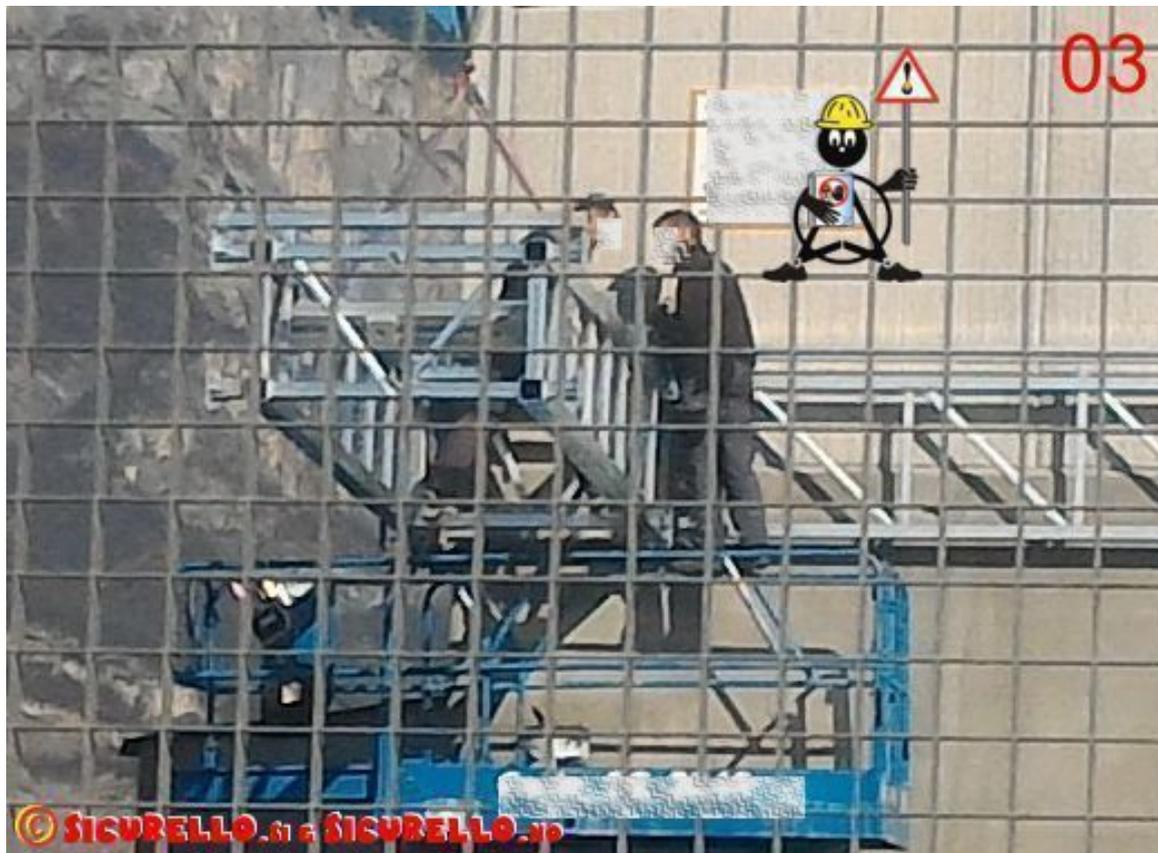
Le foto sono molto eloquenti: tre lavoratori stanno posizionando una trave. Uno di essi manovra il sollevatore telescopico al quale la trave è agganciata, mentre gli altri due lavorano in quota al fissaggio della trave stessa.

Le fotografie si soffermano proprio su questi due addetti che, dopo essere saliti alla quota di lavoro tramite una PLE, abbandonato la navicella posizionandosi con i piedi sul parapetto della stessa o direttamente sulla trave "appesa".

La totale assenza dei d.p.i. anticaduta (ma anche dell'elmetto di protezione del capo da eventuali urti), il posizionamento dell'operatore sulla struttura ancora da fissare, l'utilizzo improprio della PLE portano alle classiche e faticose domande:
