Le immagini dell'insicurezza: sottostima del problema?

Durante il controllo di una gru a torre a rotazione in alto, è stato accertato che il manutentore che aveva sostituito le funi (carrello e sollevamento) ha eseguito la lavorazione senza rispettare le regole.

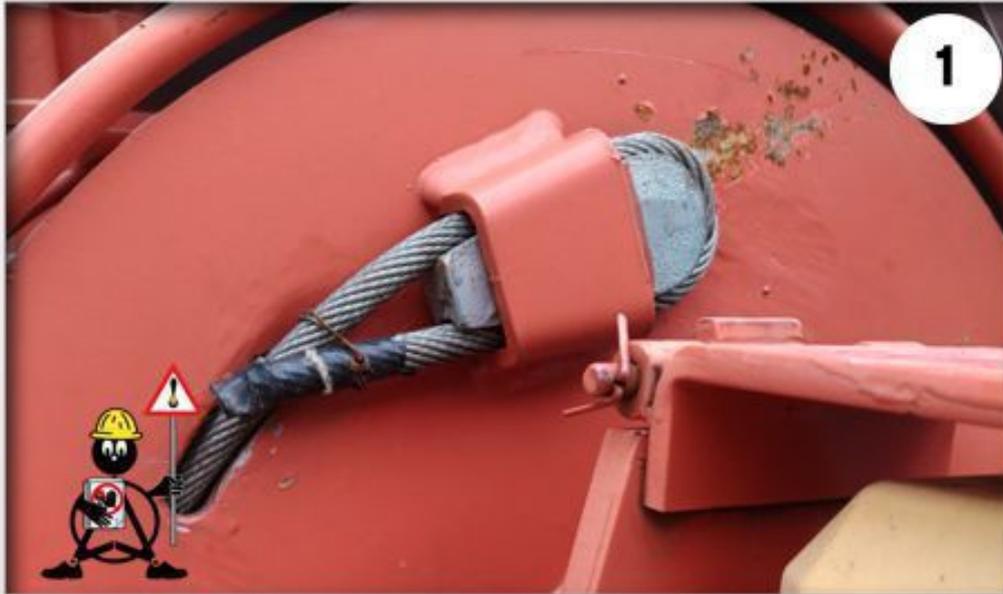
Nel primo caso la "testata" della corda è stata fatta con filo di ferro, nel secondo utilizzando esclusivamente un morsetto.

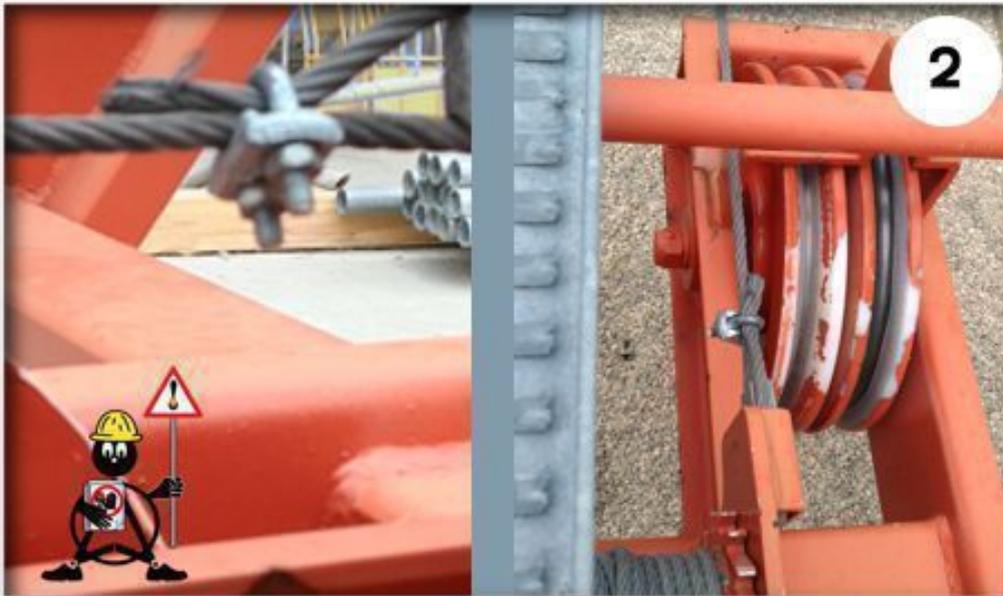
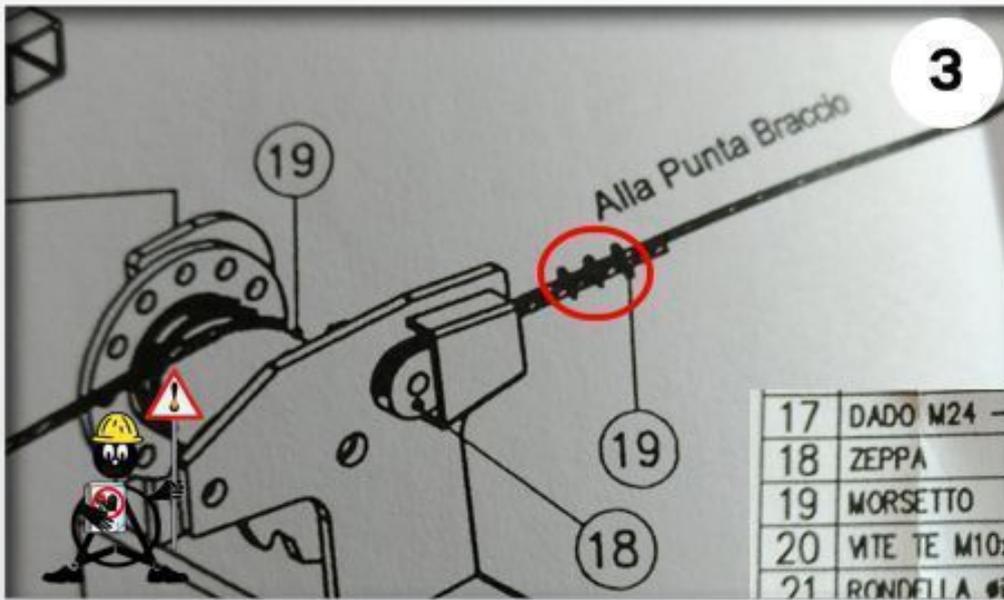
Non voglio entrare nella polemica se la "zeppa" da sola è sufficiente a bloccare la fune oppure no, vanno comunque rispettare le indicazioni del costruttore che, almeno per una delle situazioni fotografate (immagini 02 - 03), di morsetti per bloccare la fune ne prevede tre.

Anche la lunghezza della fune non è certamente corretta ed a questo punto lasciare l'intera tenuta alla "zeppa" non è sicuramente buona norma.
