## **ARTICOLO DI PUNTOSICURO**

# **Le immagini dell'insicurezza: Ancora non abbiamo imparato 2**

*Ogni giorno sulla strada decine di violazioni, che a volte sono dovuti all'improvvisazione od al menefreghismo.*

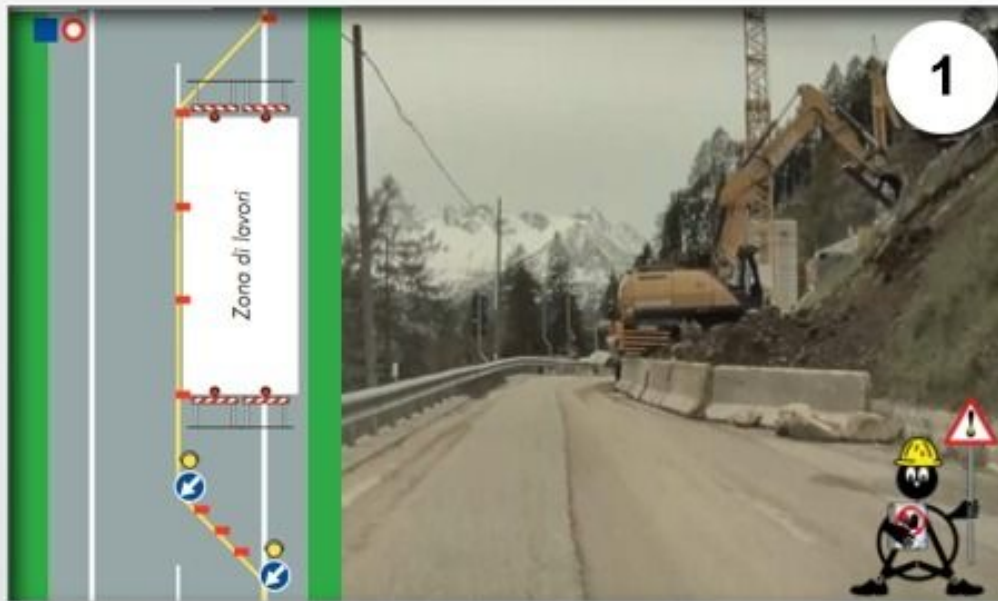
### **Chiusura corsia senza alcun tipo di segnaletica a ridosso della chiusura stessa**

Premesso che a distanza di circa 50-70 metri era presente un semaforo per la gestione del senso unico alternato, è evidente come a ridosso delle newjersey su cui opera l'escavatore non vi sia alcun tipo di segnaletica o segnalazione e pertanto si *demanda* agli automobilisti la modalità di comportamento da tenere.

Da rilevare anche come la rotazione dell'escavatore porti ad ingombrare la corsia aperta al traffico senza alcun tipo di limite ed il deposito di alcuni sassi sulla corsia.

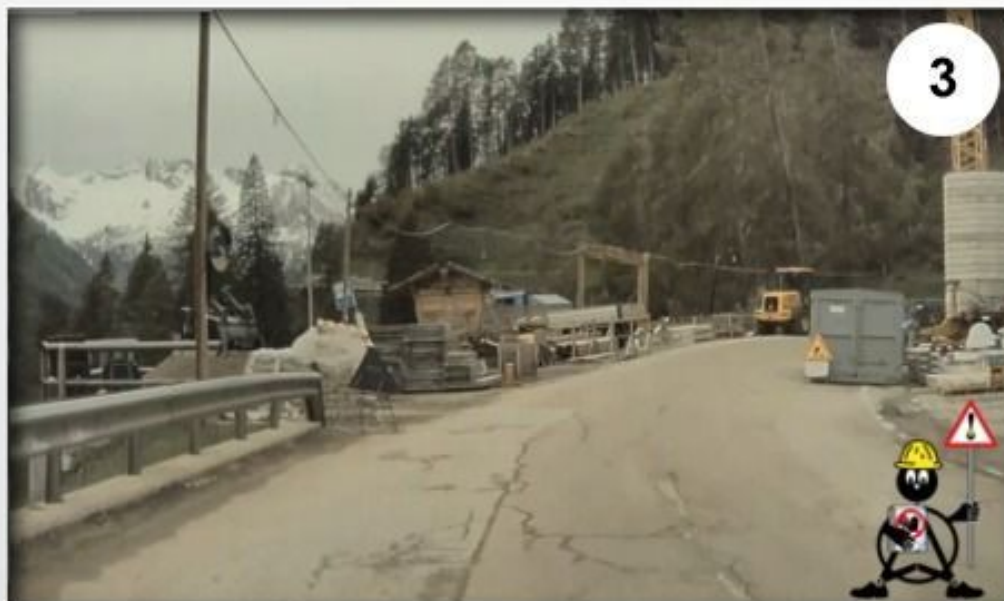
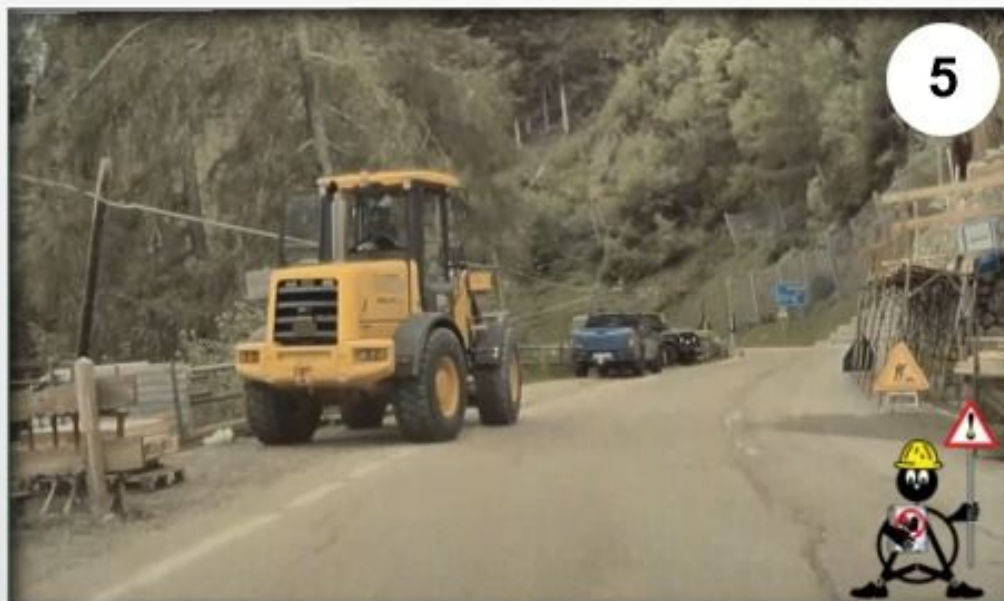
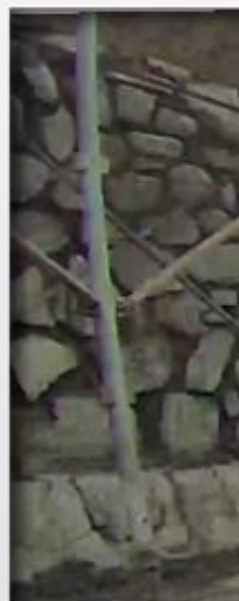
## Cantiere su sede stradale

Le immagini successive riguardano lo stesso cantiere. Precisando che si tratta di un tratto di una strada statale con un traffico certamente non insignificante dal punto di vista dei mezzi in transito, si può notare come vi sia

- una totale assenza di misure di sicurezza per delimitare il cantiere rispetto ai mezzi in transito,
- mezzi d'opera parcheggiati a parziale ostruzione di una corsia (ove sull'altro lato della carreggiata sono presenti ulteriori materiali di ingombro),
- ponteggi (anche se definirli tali è forse un eufemismo) realizzati direttamente in corsia di marcia, senza alcuna protezione o delimitazione rispetto ai mezzi in transito,
- cassone di raccolta rifiuti di cantiere posizionato a parziale ostruzione della corsia di marcia,

e per finire operai che vanno e vengono tra i due lati di cantiere (al di qua ed al di là della strada aperta al transito) senza alcuna precauzione, attenzione, segnalazione ed utilizzo di dpi ad alta visibilità.

Il cantiere, non certamente di breve durata, non è certo un bel biglietto da visita per il Committente, per l'impresa affidataria e nemmeno per il Coordinatore per la sicurezza.
