Anno 20 - numero 4198 di Venerdì 16 marzo 2018

Le immagini dell'insicurezza: ha perso le gambe!

Una bella raccolta di insicurezza sotto a un unico piano di lavoro!

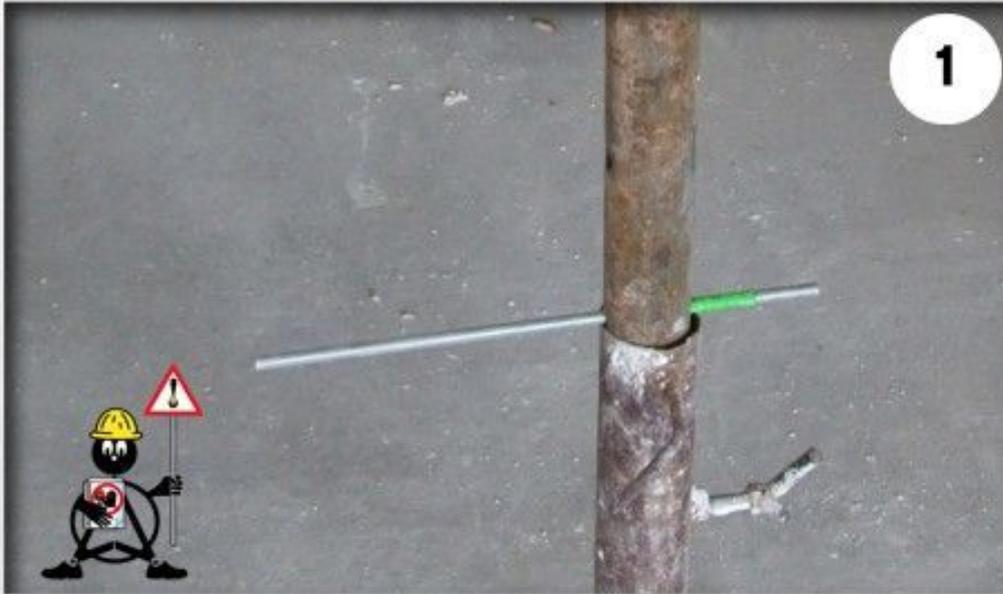
1

- Cavalletti privi di gambe (ovvero sospesi in aria)
- Prolunghe che, anziché avere i previsti fermi, sono tenute in posizione da:
 - Ferri di armatura
 - Ganci a verme di ponteggi
 - Barre filettate
 - Chiodi
 - Filo di ferro (però *grosso*)
 - Elementi metallici non ben definiti

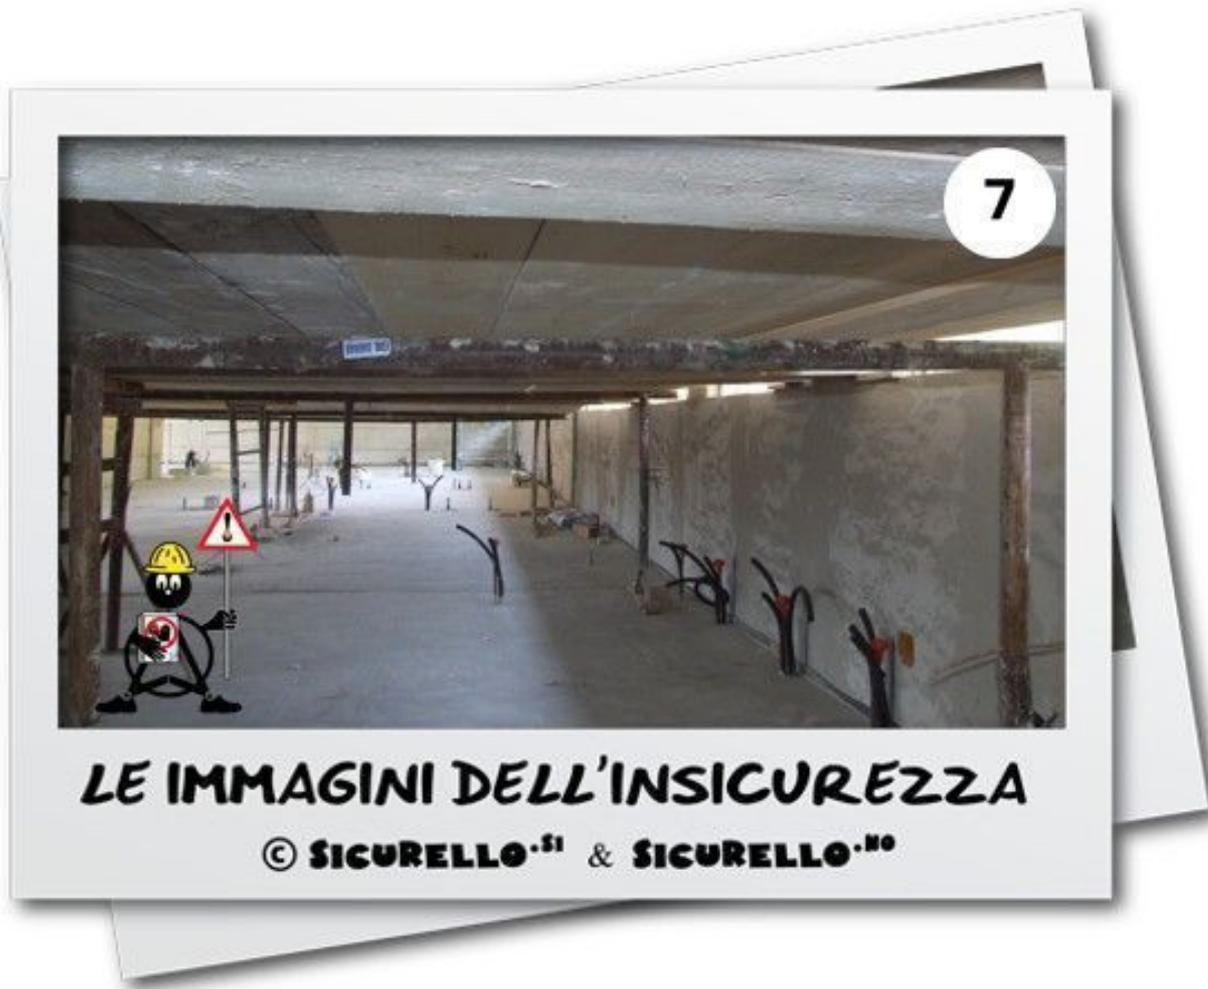
Che dire? Una bella raccolta di insicurezza sotto ad un unico piano di lavoro!
