**Anno 20 - numero 4212 di Venerdì 06 aprile 2018**

# **Le immagini dell'insicurezza: la griglia di protezione dell'elica?**

*L'ho appena tolta!*

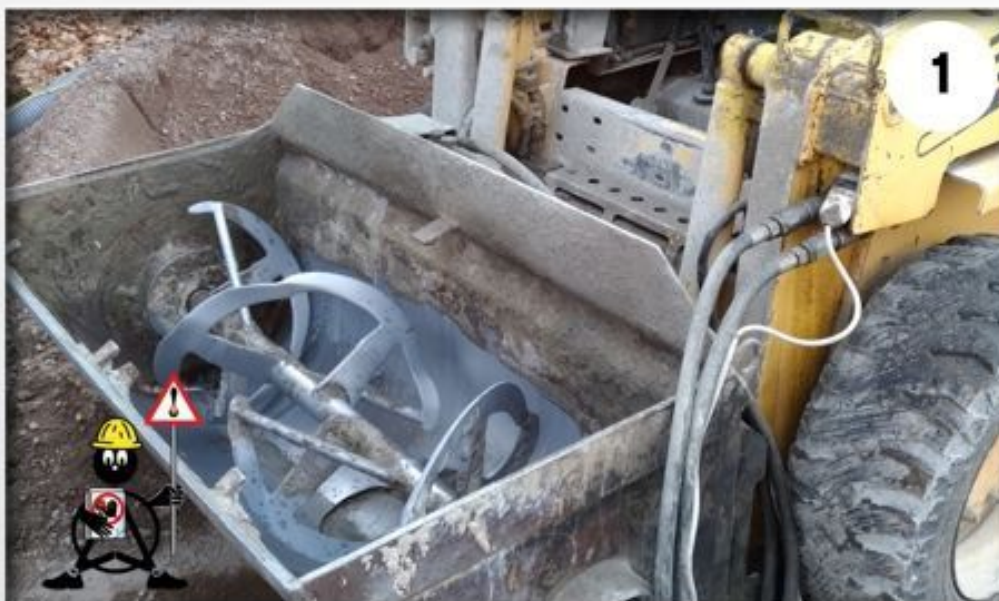
- Se fino a ieri la griglia era installata, i suoi attacchi sulla benna saranno puliti e non completamente rivestiti di residui di calcestruzzo ben stratificati e consolidati,
- Se fino a ieri la griglia era installata, il bordo di contatto con la benna sarà certamente pulito.

E la verifica, di cui la foto è prova significativa, dimostra che la griglia proprio non c'è da molto tempo. Le incrostazioni su attacchi e profilo sono tali da poter affermare con certezza che la griglia forse non c'è mai stata.

Ricordiamo che in questa situazione i rischi per gli addetti sono notevoli ed il principale è sicuramente legato all'operatore che scendendo dal posto di guida del minimezzo meccanico rischia di infilare la gamba nell'elica, che continua a girare per impastare il calcestruzzo, con danni permanenti elevati.

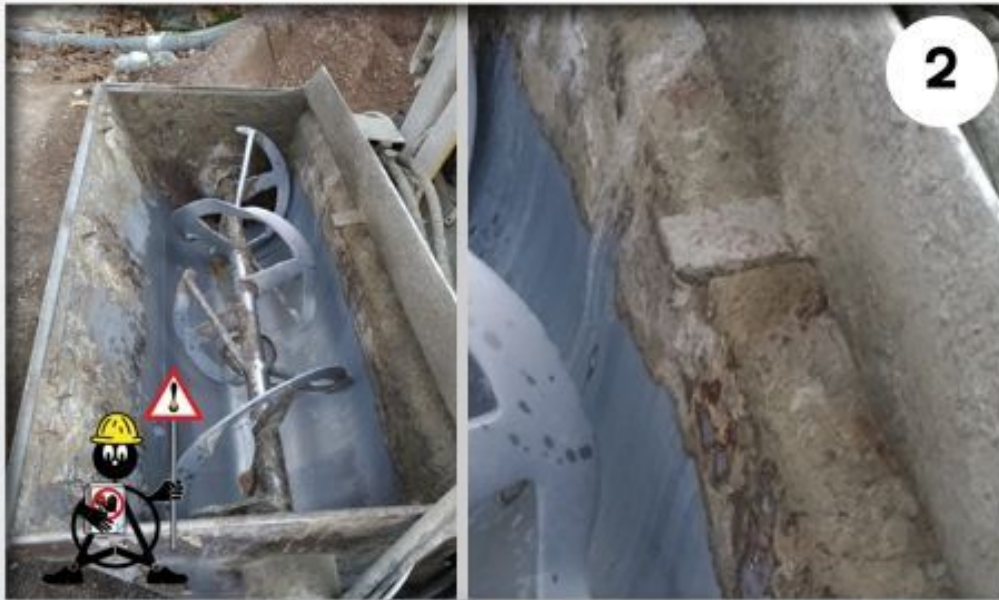
Per non parlare della restante parte di manutenzione della minipala.
