**Anno 21 - numero 4463 di Venerdì 10 maggio 2019**

# **Le immagini dell'insicurezza: nuova versione di ponte su ruote**

*Una procedura improvvisata o forse abituale, come abituale è il rischio a cui i lavoratori sono esposti.*

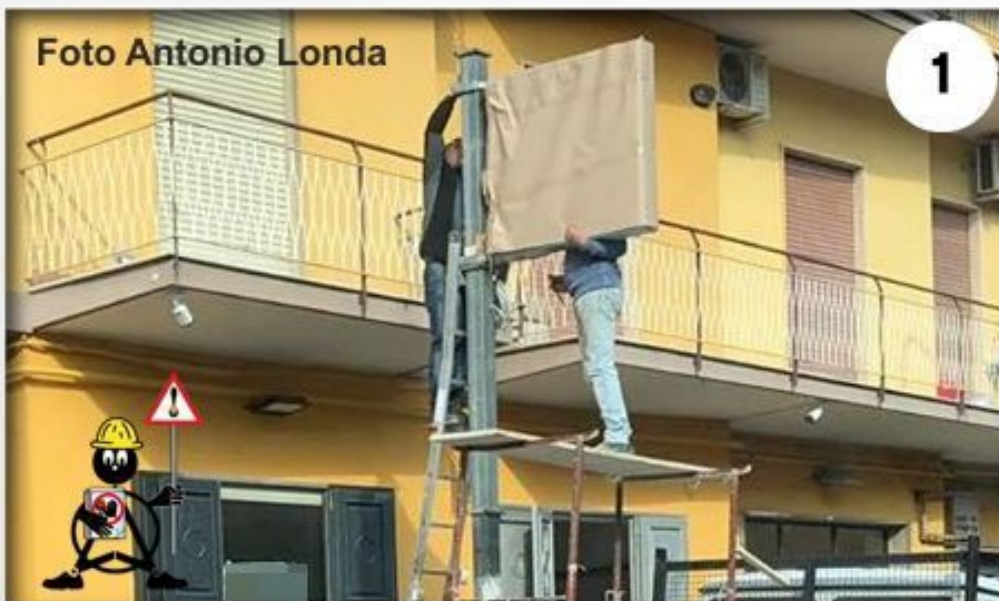
1

Durante i lavori di montaggio dell'insegna di un negozio, al fine di raggiungere la quota di lavoro necessaria, i due lavoratori hanno deciso di utilizzare una scala semplice ed un ponte su cavalletti.

Peccato che il ponte su cavalletti non fosse dell'altezza necessaria a raggiungere la quota di lavoro e allora, accostato il furgone al palo, il ponte è stato posizionato direttamente sul cassone.

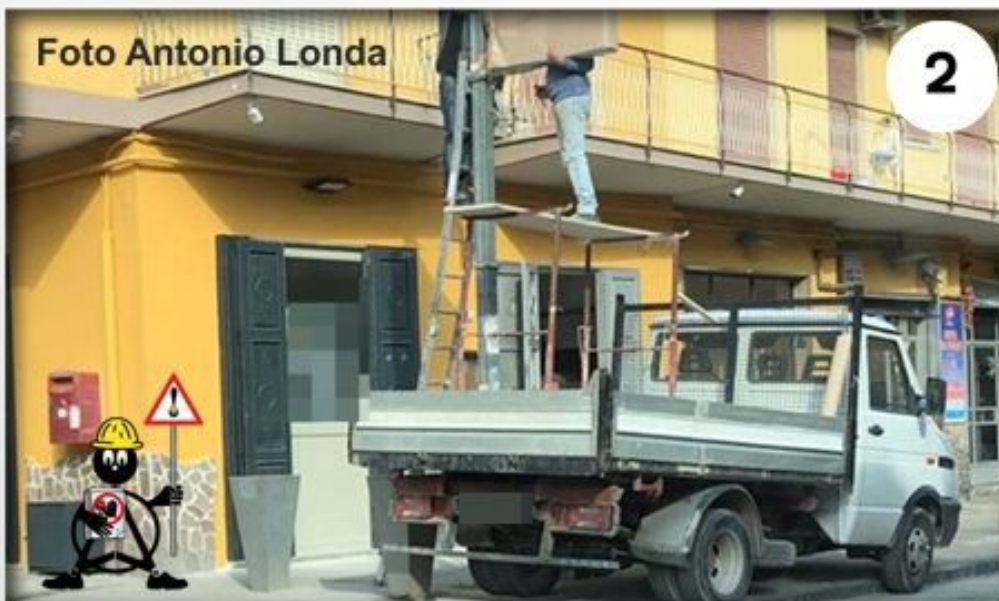
2

Oltre allo scorretto posizionamento del ponte, sono molteplici gli elementi di riflessione e di non conformità che queste immagini ci testimoniano:

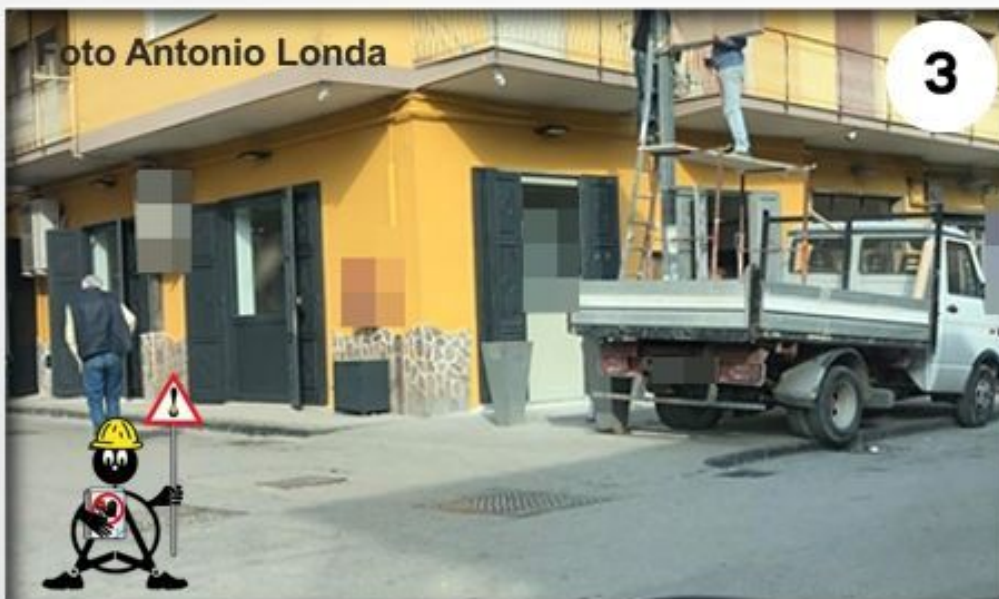
3

- Le modalità di utilizzo della scala che certamente non risulta essere stabile,
- Il piano di lavoro del ponte che non risulta completo e non è realizzato con tavoloni di idoneo spessore, ma con un pannello tipo armo;
- Il sistema di fissaggio dello sfilo non è sicuramente quello previsto dal produttore (foto 4 ? cerchio verde)
- Totale assenza di delimitazioni dell'area di lavoro e di segnalazione del mezzo parcheggiato sul marciapiede.

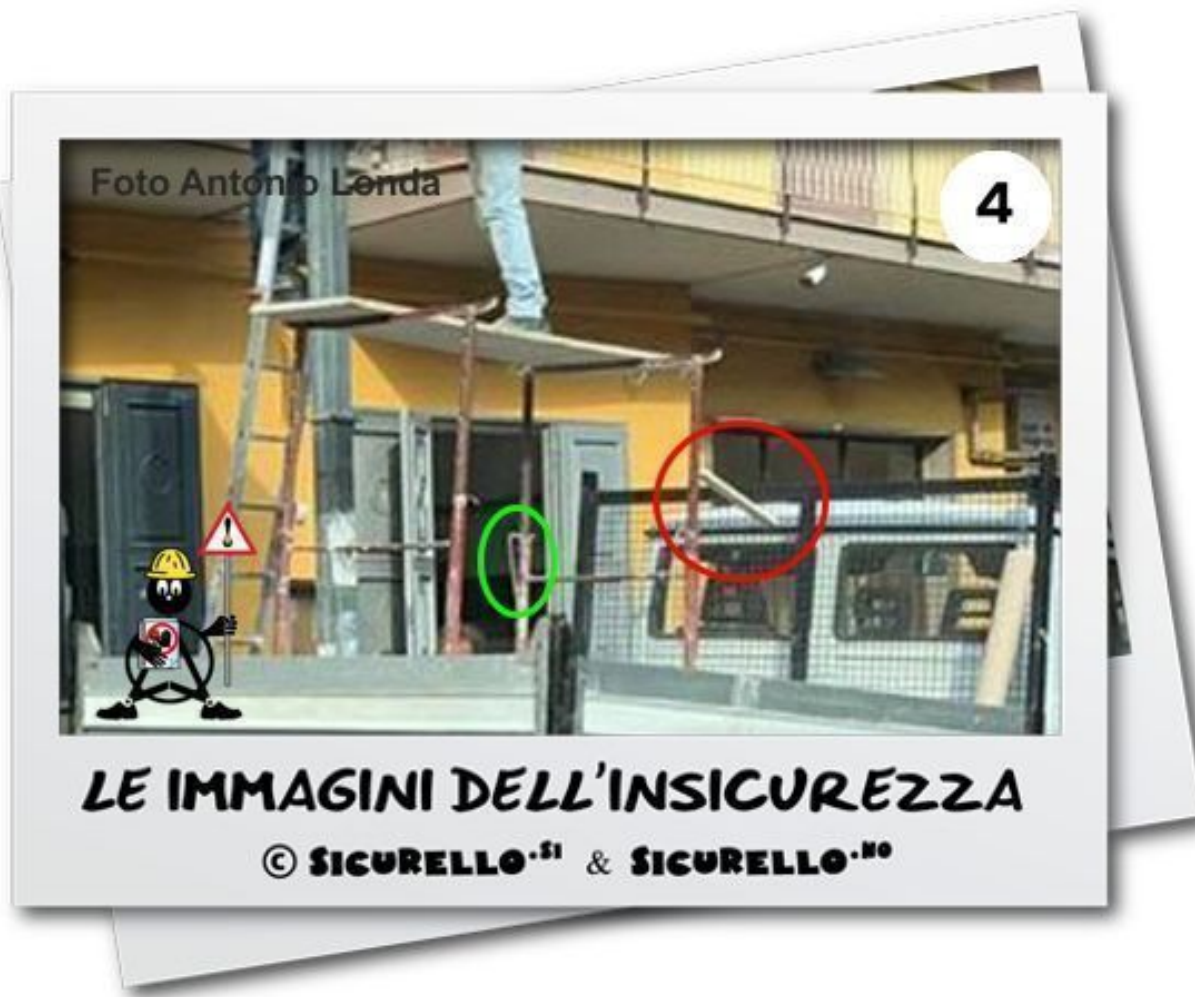
Il senso di precarietà ed instabilità del sistema è testimoniato anche dalla *controventatura* (foto 4 ? cerchio rosso) che è stata applicata al ponteggio mediante l'utilizzo di una piccola traversina di legno che opera come da puntone.
