### Le immagini dell'insicurezza: oggi cantieri aperti

Brescia, 24 Gen - Recinzione di cantiere, segnalazione notturna, parete di scavo, parapetti bordo scavo, ecc. ecc...

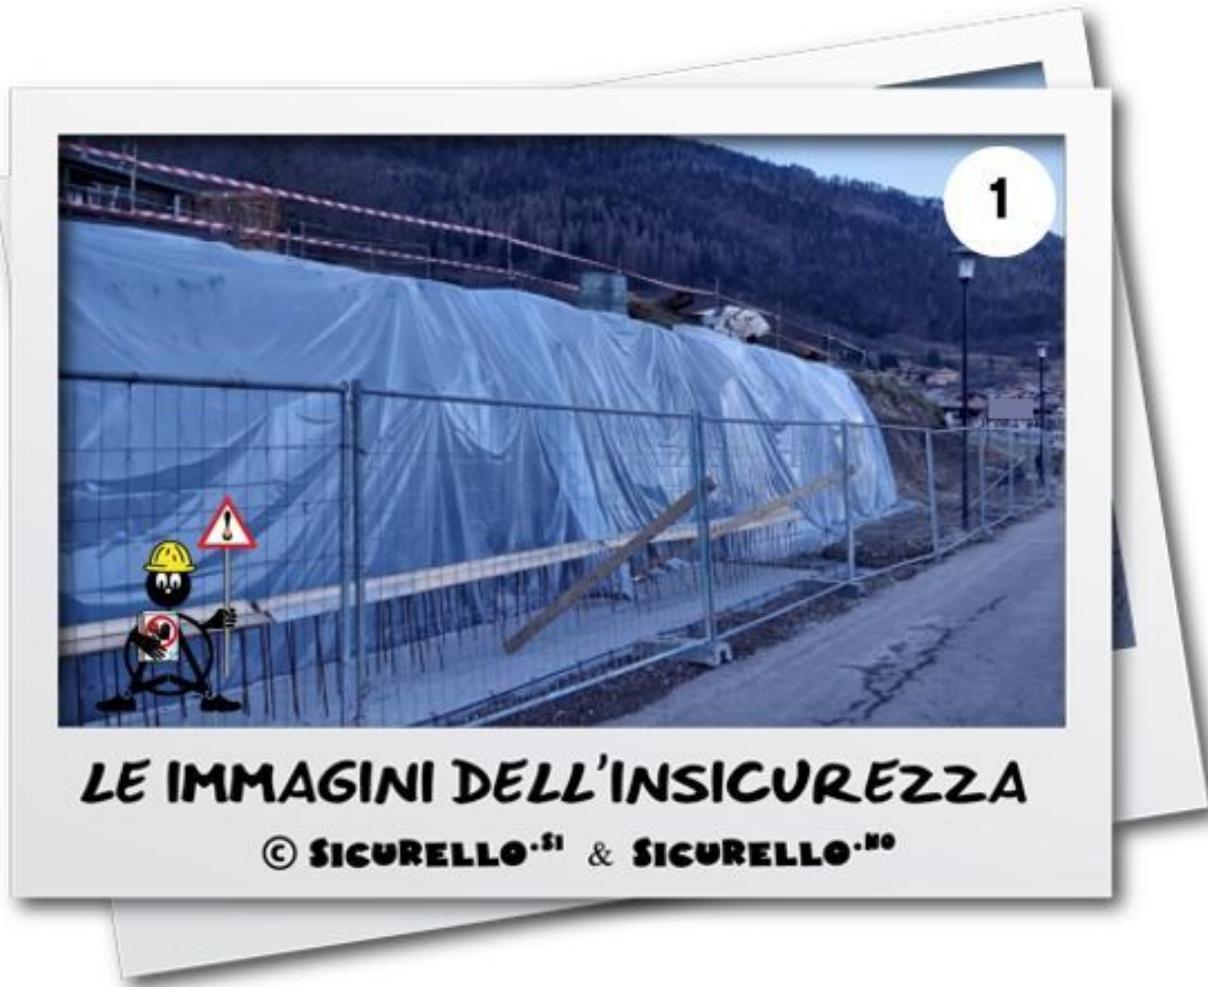
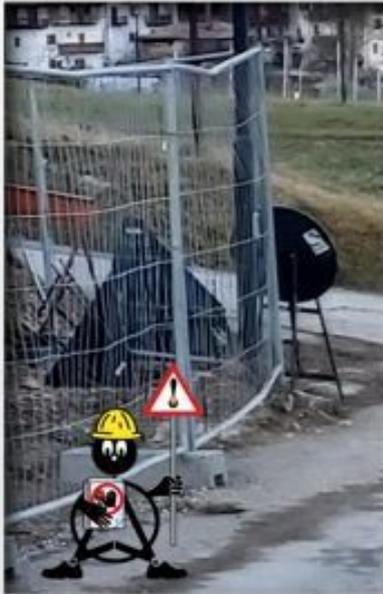
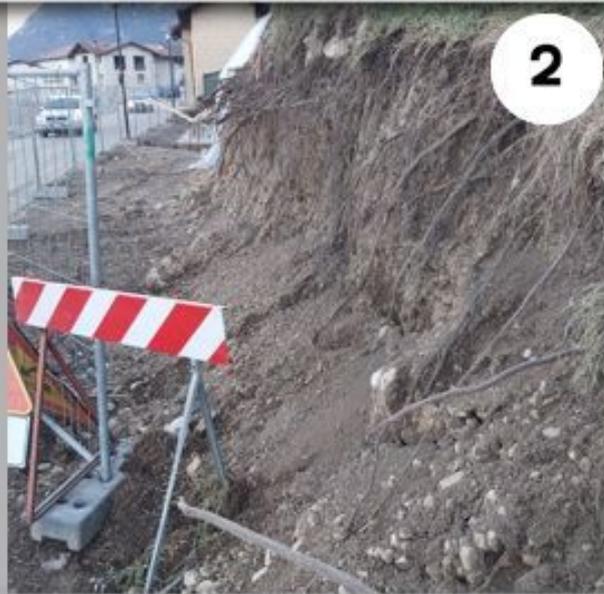
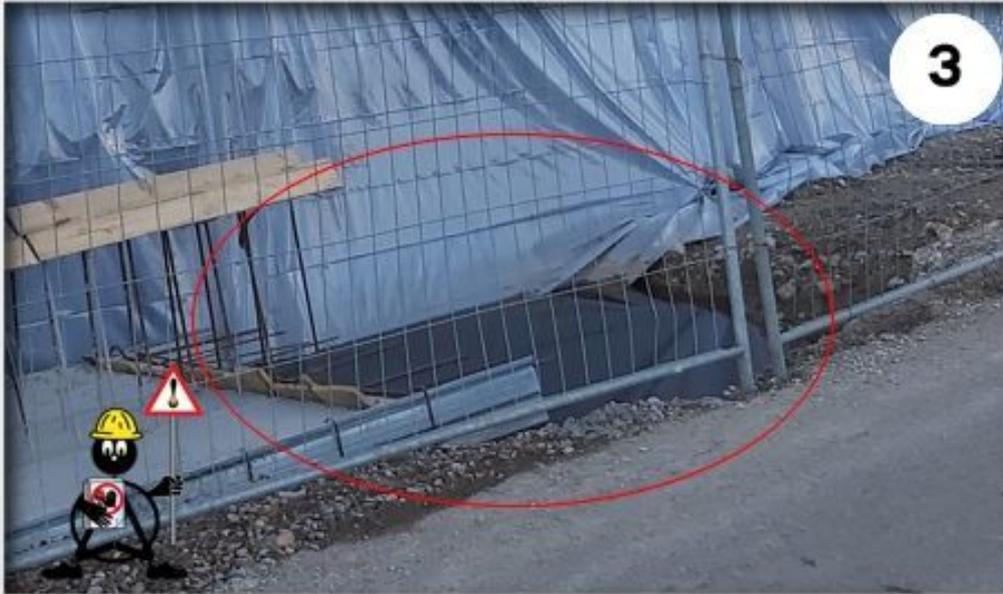
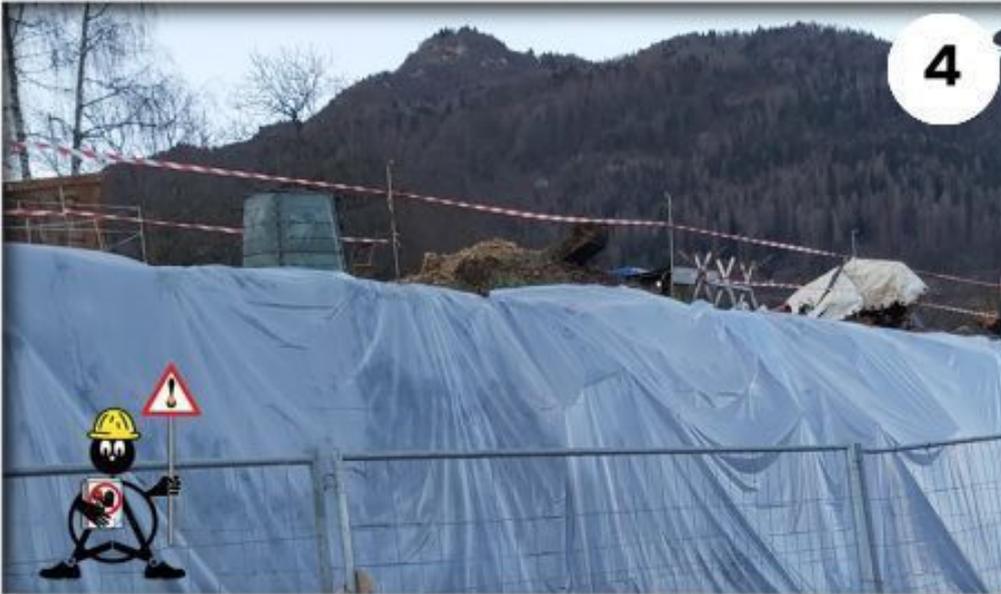
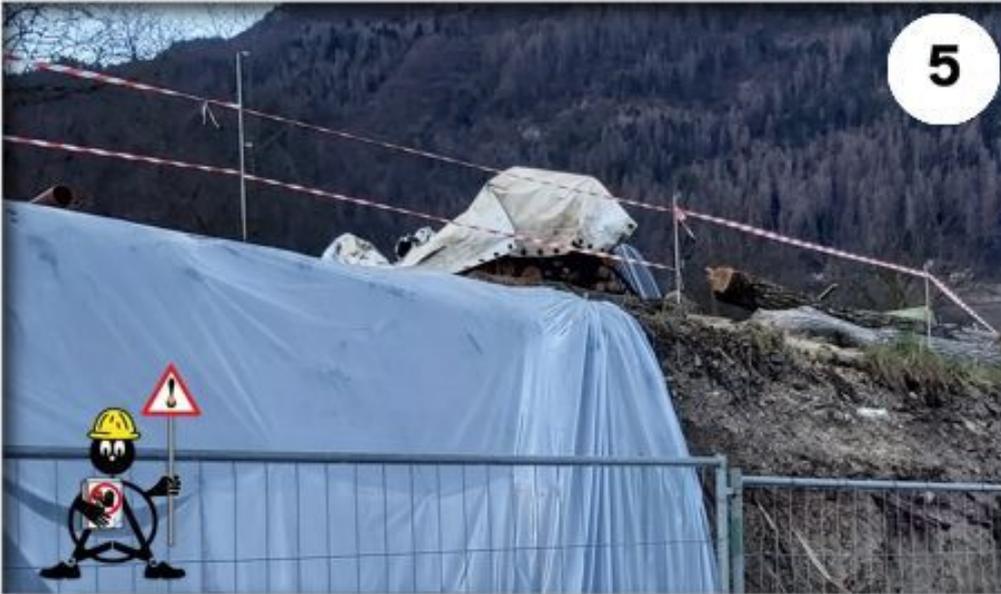
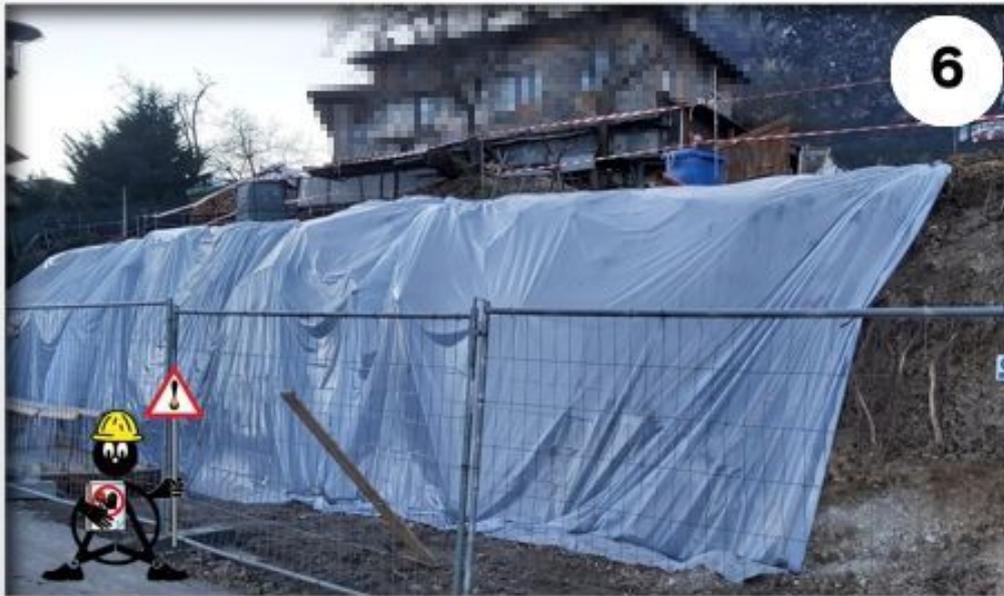
- Nessuno vede un cantiere la cui recinzione non è realizzata *con modalità chiaramente visibili e individuabili* (D.Lgs. 81/2008 art. 90 c. 1 lettera b);

- Nessuno vede un cantiere la cui recinzione non è *idonea ad impedire l'accesso agli estranei alle lavorazioni* (D.Lgs. 81/2008 art. 109);
- Nessuno vede la totale assenza di dispositivi di segnalazione relativi alla visibilità notturna del cantiere (Regolamento di attuazione Codice della Strada)

- Nessuno vede il *deposito di materiali presso il ciglio degli scavi* (D.Lgs. 81/2008 art. 120);
- Nessuno vede che la parete di scavo non ha *una inclinazione tale da impedire franamenti*, nonché vista la possibilità di *piogge (basta vedere l'acqua presente nello scavo di prosecuzione della fondazione ? foto 03), infiltrazioni, gelo o disgelo* (per i quali *siano da temere frane o scoscendimenti*), non si è provveduto *all'armatura o al consolidamento del terreno*, oppure ad eseguire lo scavo con un'inclinazione differente. Certamente la stesura di un foglio in polietilene non è la soluzione che risolve il problema (D.Lgs. 81/2008 art. 118);

- Nessuno vede che, trattandosi di uno scavo di profondità maggiore di ml. 2,00 (lato monte), è necessario che il ciglio dello scavo sia protetto da appositi parapetti onde evitare rischi di caduta dall'alto nello scavo stesso. Ed in questo caso la segnalazione realizzata sul ciglio posizionando nastro bianco/rosso su paletti *per recinto elettrico* non è certo sinonimo di protezione, anche perché ? vista la presenza di materiali ed attrezzature - risulta evidente che in quell'area accedono lavoratori (e non solo) (D.Lgs. 81/2008 articoli ed allegati vari).
