Anno 21 - numero 4533 di Venerdì 06 settembre 2019

### **Le immagini dell'insicurezza: ormai abbiamo finito...**

*Ultime sistemazioni a fine cantiere...ed è qui che gli aspetti della sicurezza evidenziano numerose lacune.*

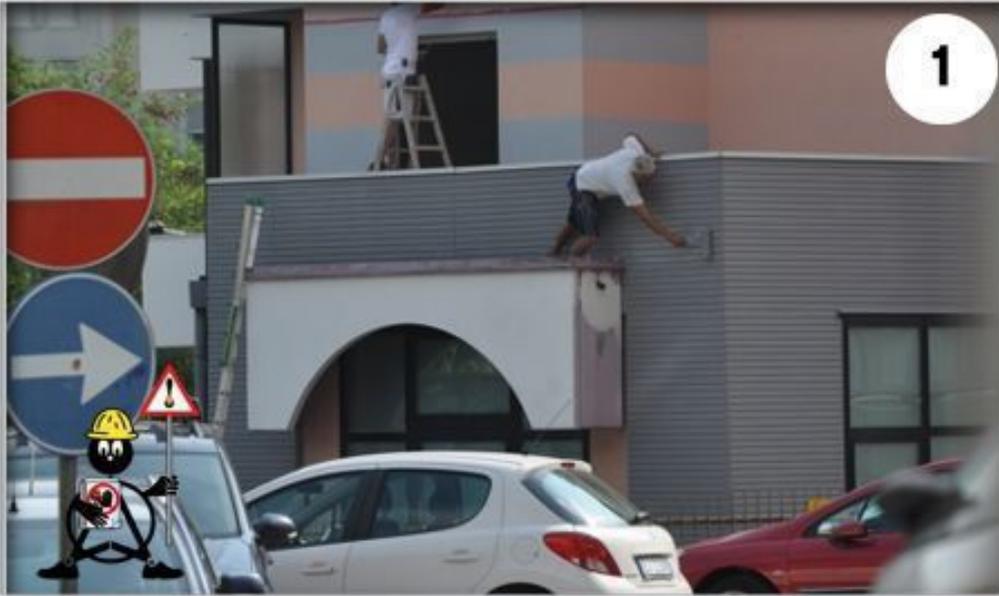
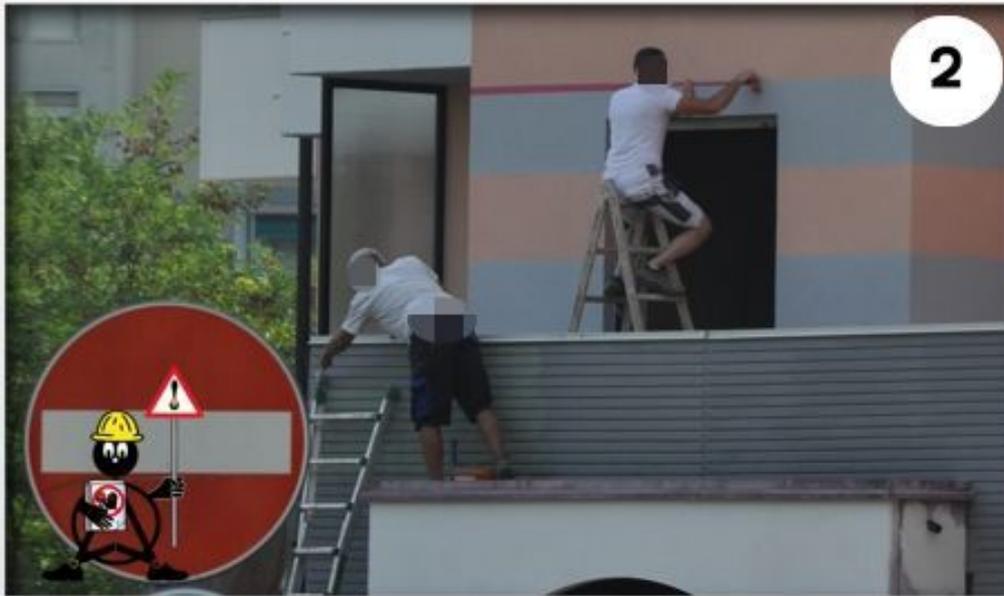
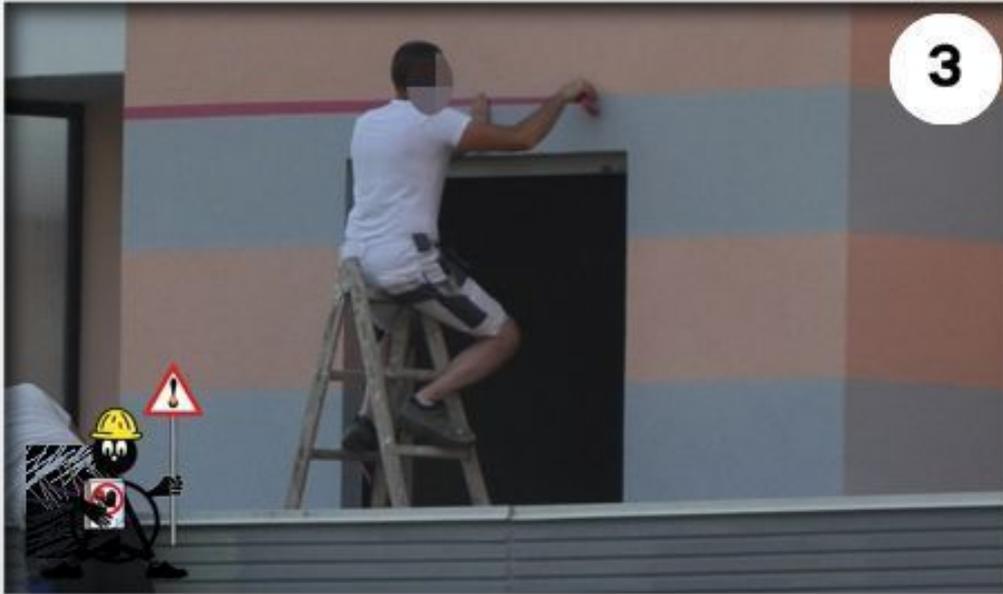
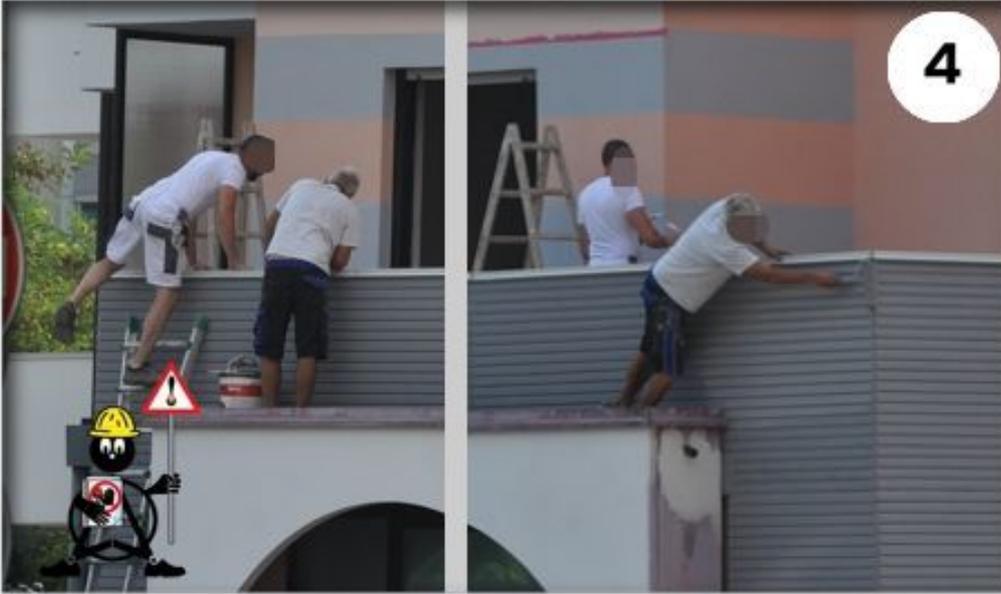
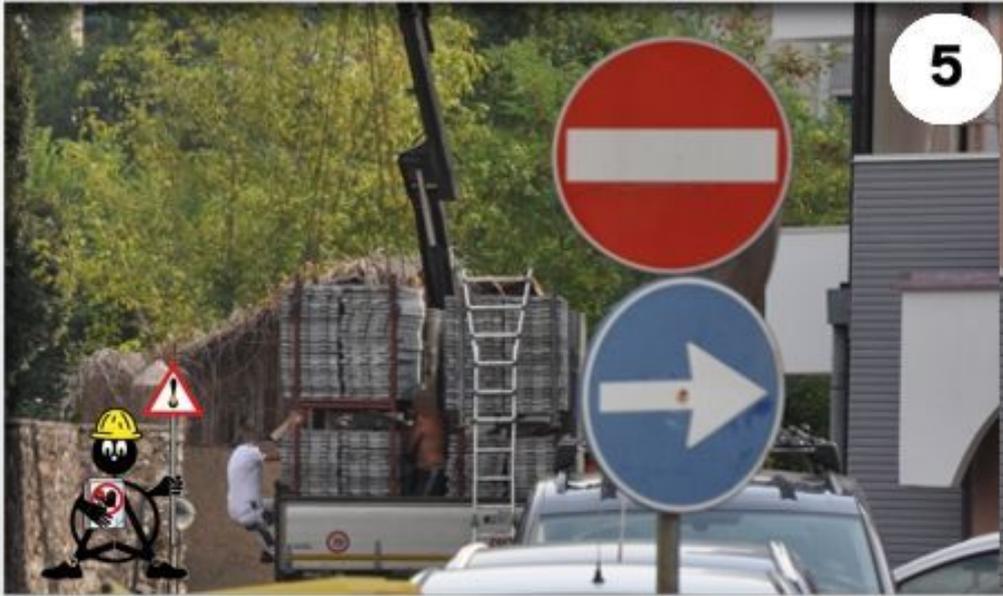
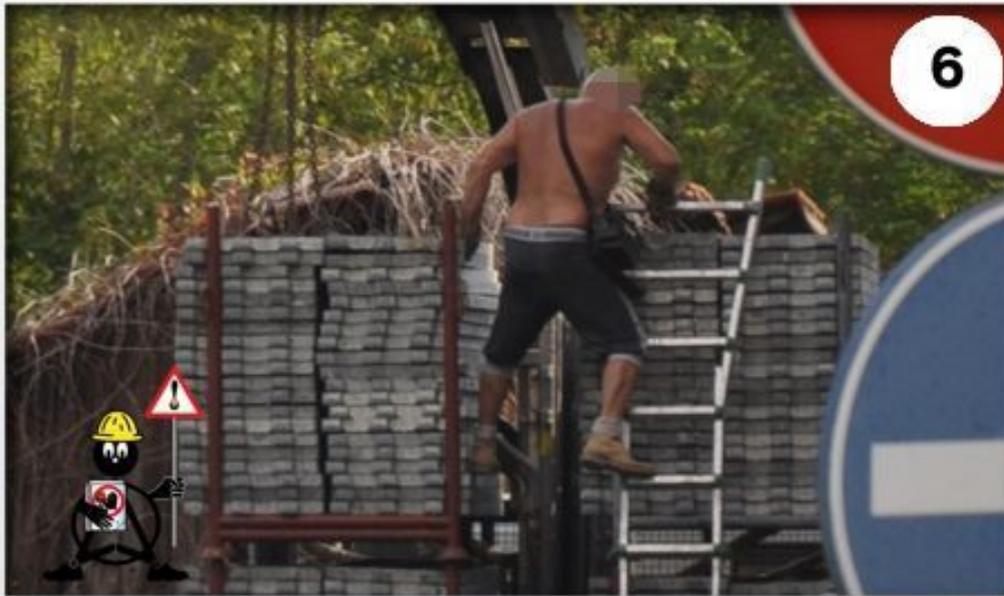
La descrizione è semplice: una palazzina, lavori di rifacimento delle facciate, ultime sistemazioni a fine cantiere ed è qui che gli aspetti della sicurezza evidenziano numerose lacune:

- Difficoltà a raggiungere le zone di lavoro da parte degli addetti
- Mancanza di protezioni anticaduta
- Uso non corretto di scale portatili
- Mancanza di parte dei DPI
- Abbigliamento non idoneo
- ...

Per ridurre o eliminare la maggior parte dei rischi sarebbe bastato installare alcuni elementi di ponteggio (peraltro presenti in cantiere ed in fase di carico ? in modo perlomeno "disinvolto" - sul camion), una lavorazione di poche decine di minuti ma perché perdere tempo con i ponteggi, tanto quelli che si fanno male sono sempre gli altri.
