Le immagini dell'insicurezza: scalare con le scale

Cosa prevedevano i documenti della sicurezza redatti per il cantiere?

Ma quella documentata dalle immagini dell'insicurezza di SICURELLO.no di oggi in realtà è una scalata ben differente: la scalata che alcuni operai hanno fatto per posizionare bulloni e morsetti di serraggio di un cassero utilizzato per il getto di un muro in cemento armato nei lavori di ampliamento di un rifugio posto a 2275 metri di quota.

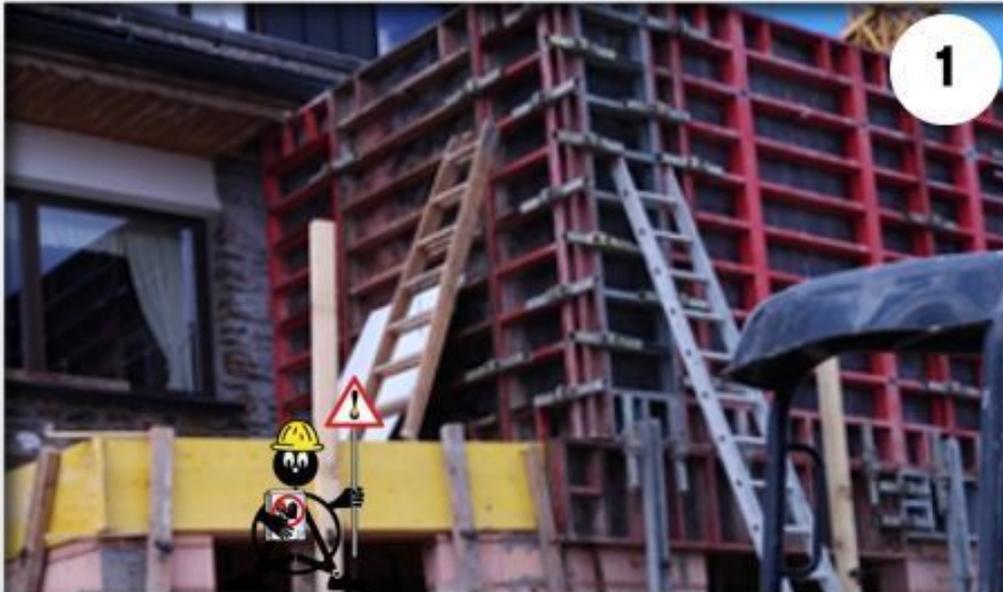
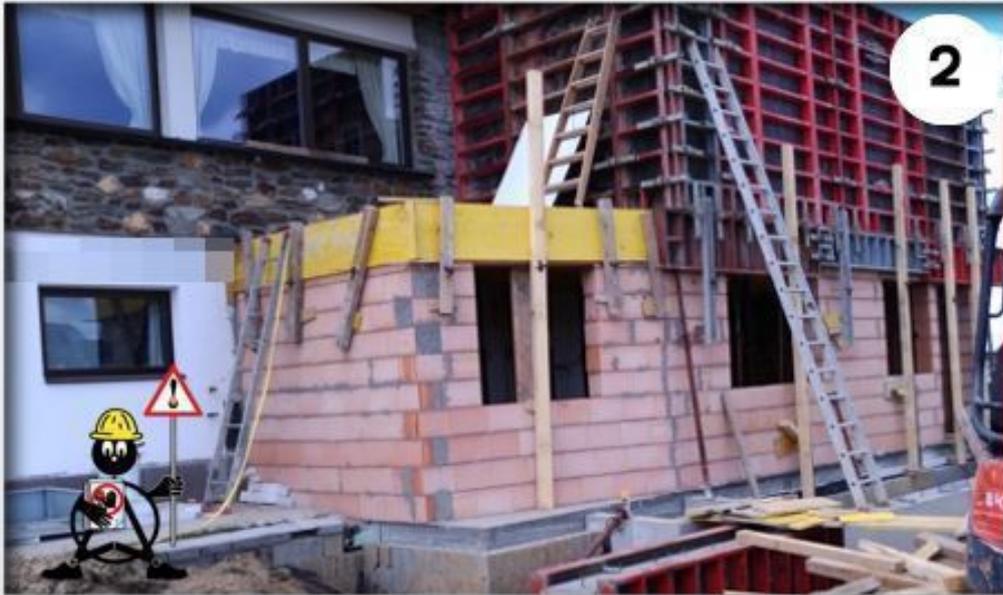
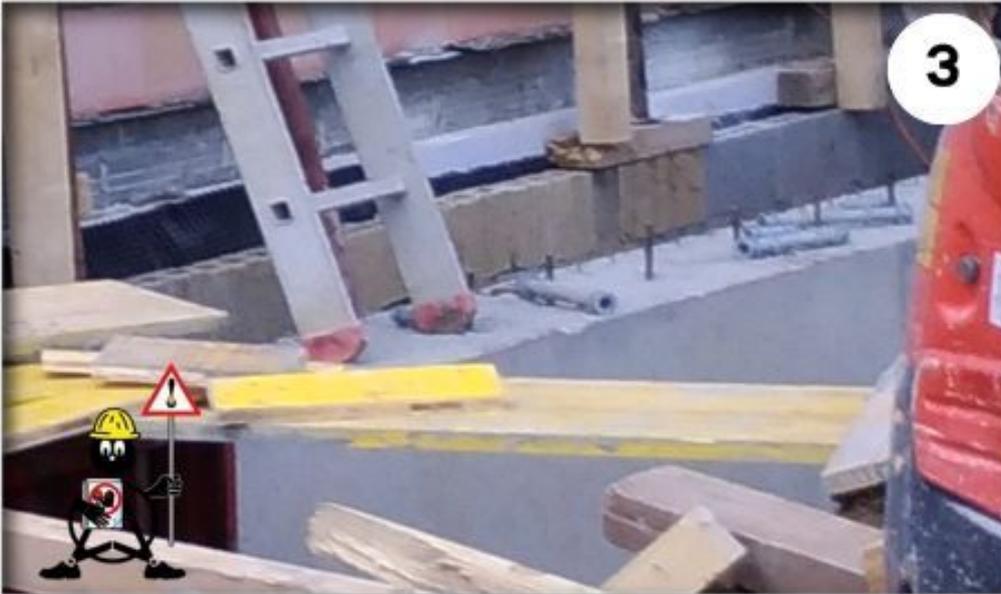
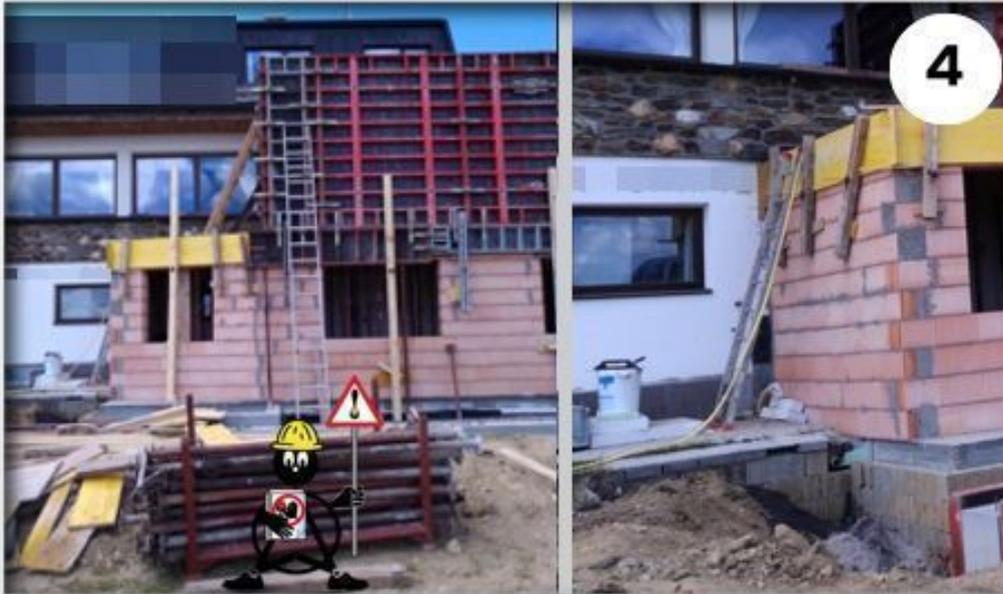
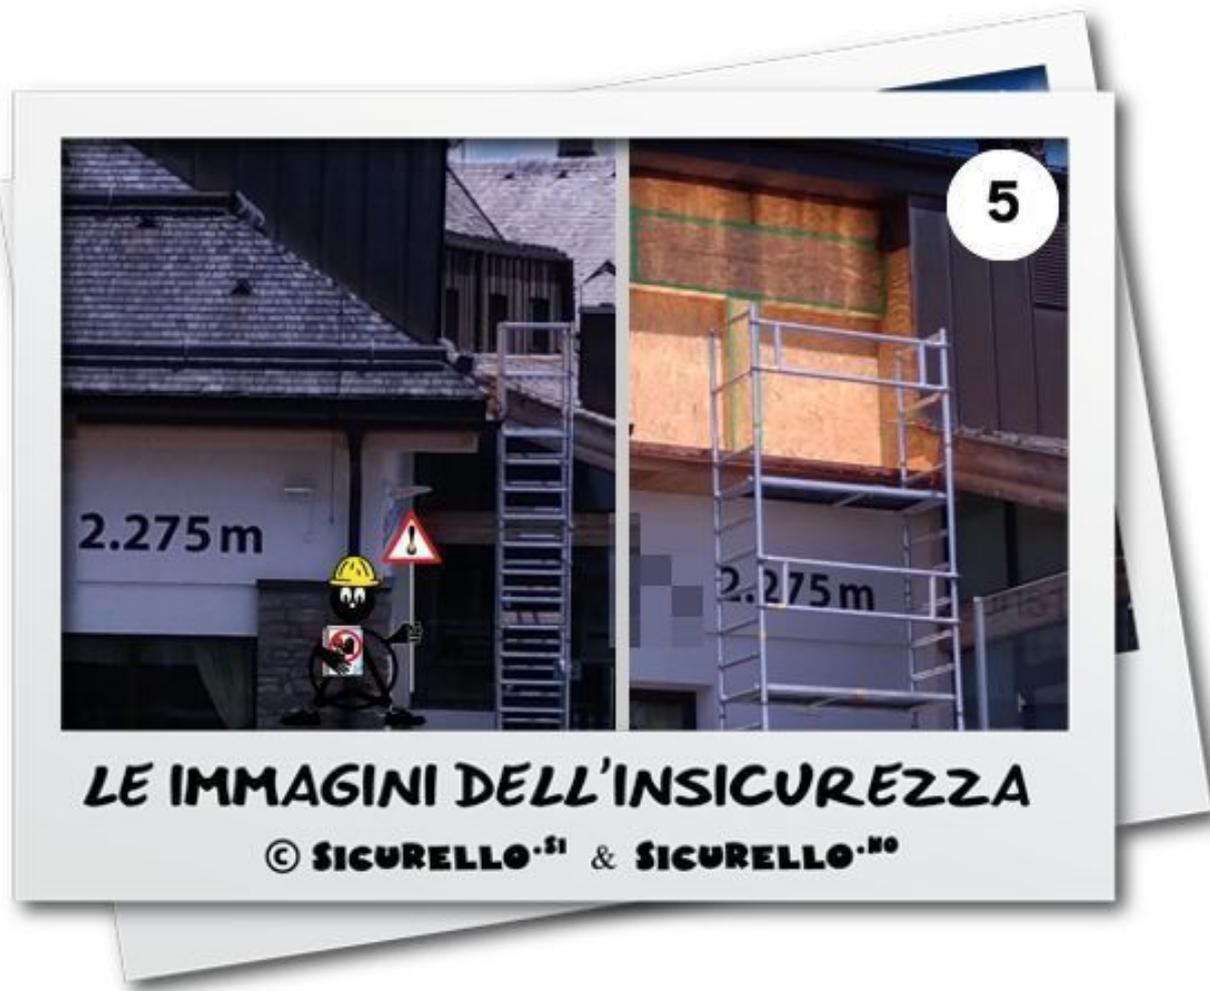
Certamente le scale portatili ? semplici o doppie ? non mancano, quello che invece manca è la sicurezza nell'utilizzo delle scale stesse:

- Scale semplici, semplicemente appoggiate e non vincolate ad alcunché, di cui una di circa 4,00 mt posizionata con i piedini su un muretto (cordolo) della larghezza di 15-20 cm. e l'altra con i montanti che terminano in posizione inferiore allo sbarco,
- Una scala doppia
 - utilizzata come se fosse una scala semplice
 - posizionata
 - ◆ in modo poco stabile
 - ◆ su un solaio privo di ogni tipo di protezione laterale.

Certamente la lavorazione può rientrare in quelle di breve durata di impiego, ma come le immagini dimostrano non si può altrettanto considerare con limitato livello di rischio.

Per non parlare di disordine, di passerelle realizzate con pannelli tipo armo, anziché con i necessari tavoloni, di assenza di parapetti anticaduta, di un trabattello che sventa in un'altra parte del cantiere e che risulta essere privo di parte degli elementi di sicurezza,

Più volte in passato abbiamo ricordato che sul D.Lgs. 81/2008 e s.m.i. all'articolo 111, comma 3 troviamo scritto che *il datore di lavoro dispone affinché sia utilizzata una scala a pioli quale posto di lavoro in quota solo nei casi in cui l'uso di altre attrezzature di lavoro considerate più sicure non è giustificato a causa del limitato livello di rischio e della breve durata di impiego oppure delle caratteristiche esistenti dei siti che non può modificare.*
