## **ARTICOLO DI PUNTOSICURO**

# **Le immagini dell'insicurezza: tradita dalla propria ombra**

*I carichi sollevati con questa tipologia di attrezzo sono ridotti, ma comunque il rischio per chi transita sotto ad esso durante l'aggancio e sgancio dei materiali è elevato.*

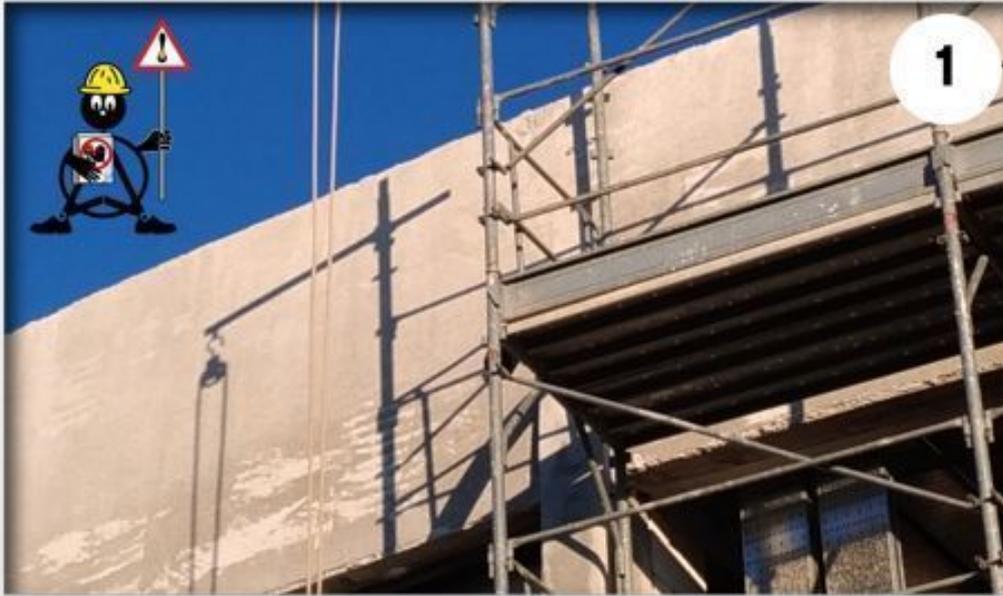
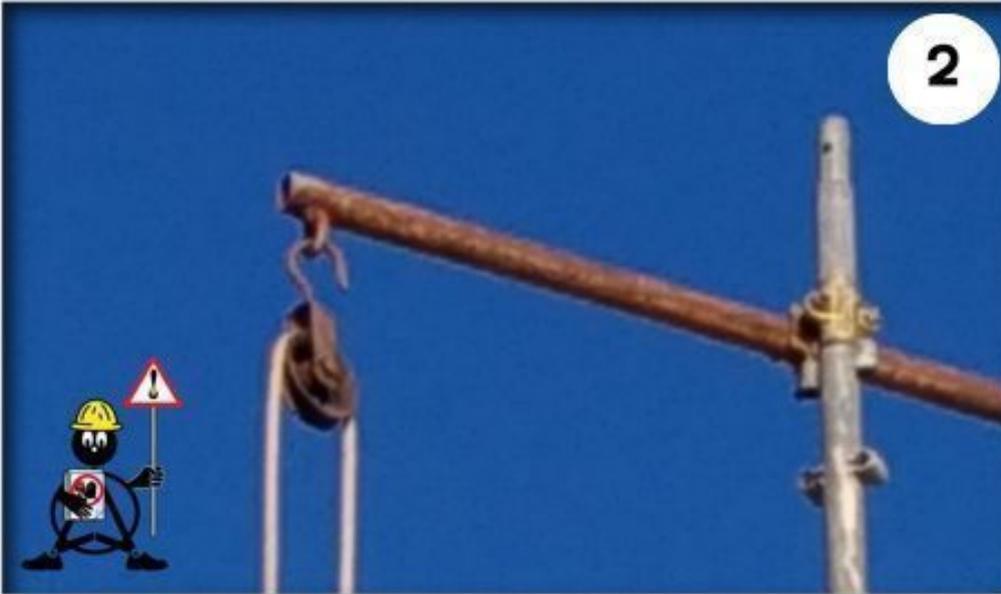
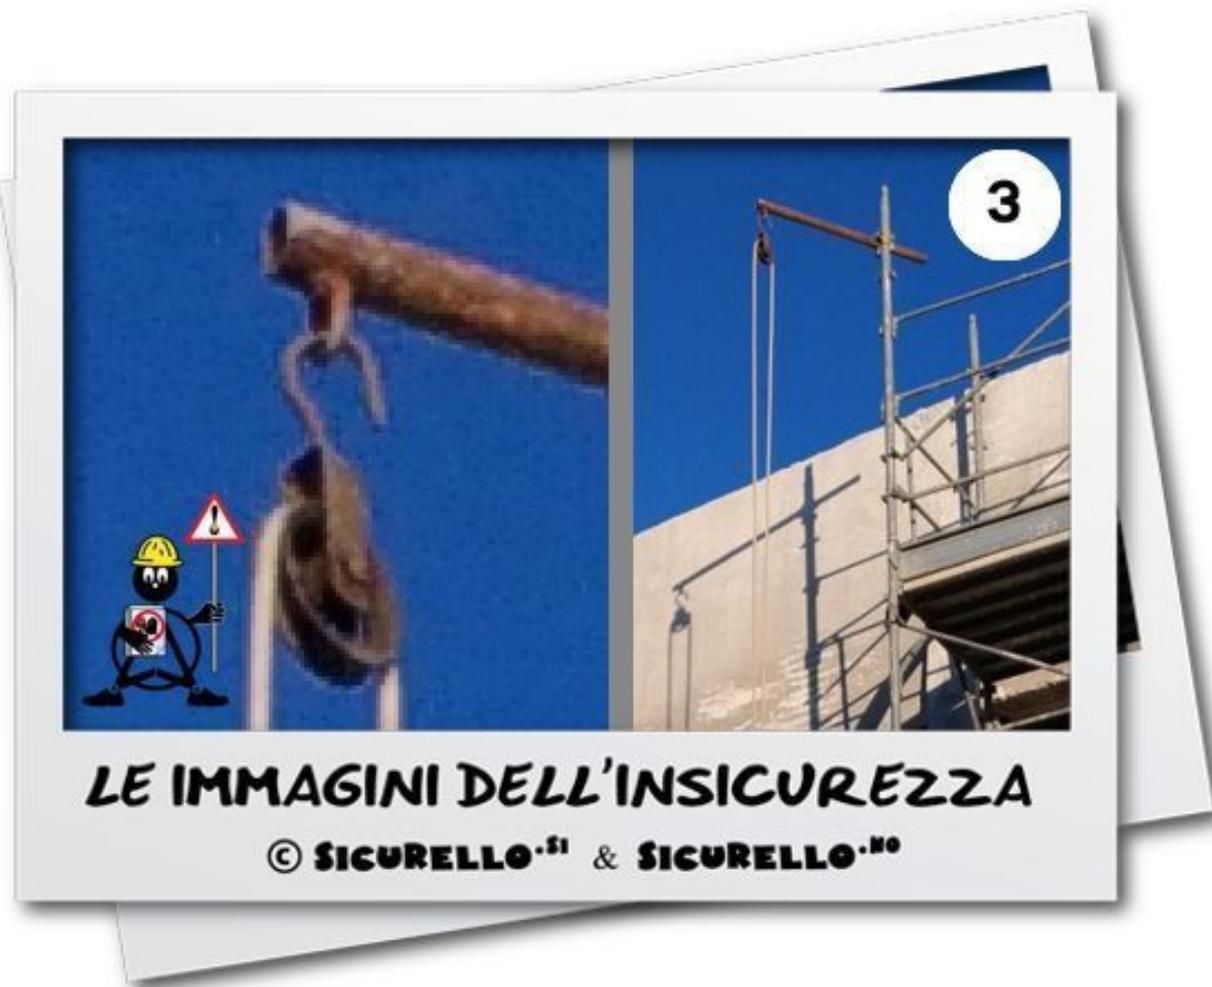
Poi mi è tornato in mente il giorno in cui, transitando nei pressi del cantiere fotografato, avevo visto un'ombra, che proiettata sul muro dell'edificio, ampliava e rendeva molto evidente che il sistema di sollevamento utilizzato dalla ditta esecutrice dei lavori non era certamente dei più corretti e sicuri: *la carrucola era stata tradita dalla sua ombra sul muro.*

Tante le irregolarità (non solo normative), ma anche legate al rischio di infortunio:

- La modalità di ancoraggio del tubo di sostegno della carrucola al ponteggio, usuale ma certamente non il massimo della sicurezza,
- L'anello per il fissaggio della carrucola al tubo di sostegno, un anello saldato che in considerazione della vetustà del sistema abbiamo la speranza che qualcuno abbia controllato prima dell'utilizzo,
- Il gancio della carrucola che risulta non idoneo ad evitare l'uscita della carrucola stessa dall'anello superiore,
- La ruota della carrucola non debitamente frenata in caso di rilascio accidentale della corda,
- ...

Certamente i carichi sollevati con questa tipologia di attrezzo sono ridotti, ma comunque il rischio per chi sotto ad esso si può trovare durante l'aggancio/sgancio dei materiali è comunque elevato ed altrettanto certamente è difficile pensare che nel tempo nessuno si sia posto il minimo problema sull'utilizzo di questa attrezzatura. E' più facile ipotizzare che probabilmente la carrucola era finita in qualche cassa in fondo ad un magazzino ed è stata poi riscoperta ed utilizzata. Almeno questa è la speranza o l'auspicio. Altrimenti vorrebbe dire che veramente siamo messi male. Molto male.
