## **ARTICOLO DI PUNTOSICURO**

**Anno 20 - numero 4201 di Mercoledì 21 marzo 2018**

# **Storie di infortunio: il quadro maledetto**

*L'infortunio mortale di un operaio addetto alla manutenzione in un'azienda di imballaggi in plastica durante la fase di cambio stampi di una termoformatrice. L'incidente e le raccomandazioni di prevenzione.*

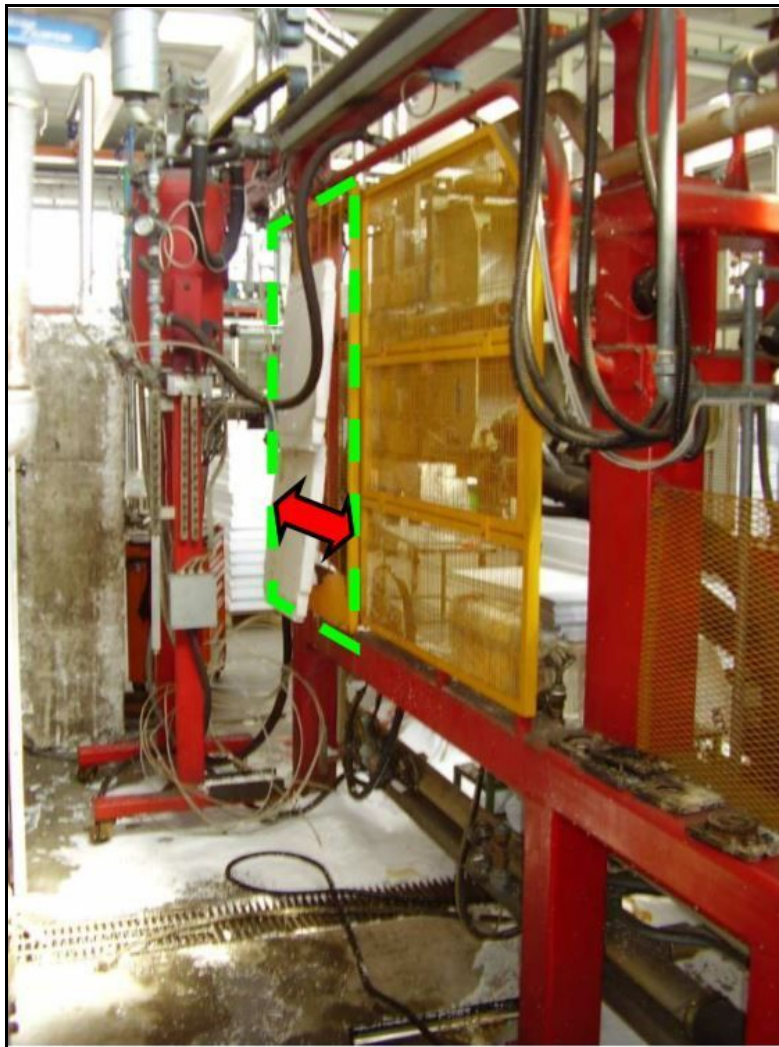
Per la produzione di un'altra tipologia di manufatti, Askan doveva attuare il cambio stampi che durava circa quattro ore. Occorreva, infatti, scollegare gli allacciamenti idraulici e pneumatici e sostituire gli stampi [2] ancorati alla struttura della macchina mediante bulloni. Per compiere tale operazione era necessario introdursi all'interno dell'impianto. L'accesso all'area stampi tramite gli sportelli laterali, dotati di microinterruttore di blocco di sicurezza, era reso difficoltoso per la presenza di altre attrezzature a servizio dell'impianto installate per automatizzare e velocizzare lo stampaggio. In particolare, si trattava di un barilotto dell'impianto per il vuoto sul lato destro e di un carrello con sopra un fornetto per la colla sul lato sinistro. Askan ha pensato di introdursi da un varco posteriore di circa 1,2 x 1,5 metri perché più rapido e più agevole. Per creare il varco bastava, infatti, spostare semplicemente il carrello di raccolta dei manufatti lavorati. A differenza degli sportelli laterali, però questo passaggio non era protetto da alcun interruttore di sicurezza (figura 1a e 1b).

Figura 1a: lato sinistro dell'impianto accessibile unicamente girando intorno. Si noti il telaio rosso a supporto delle tubazioni flessibili. L'area tratteggiata in verde rappresenta l'accesso in sicurezza all'area stampo: è costituita da una griglia scorrevole dotata di interruttore di sicurezza per la disattivazione elettrica dell'intera macchina.

- Spostamento delle attrezzature che impedivano l'accesso sicuro all'area degli stampi in modo da favorire la manutenzione dell'intera linea in quanto la fase di cambio stampi poteva avvenire anche più volte alla settimana in relazione alle tipologie di prodotto in lavorazione.

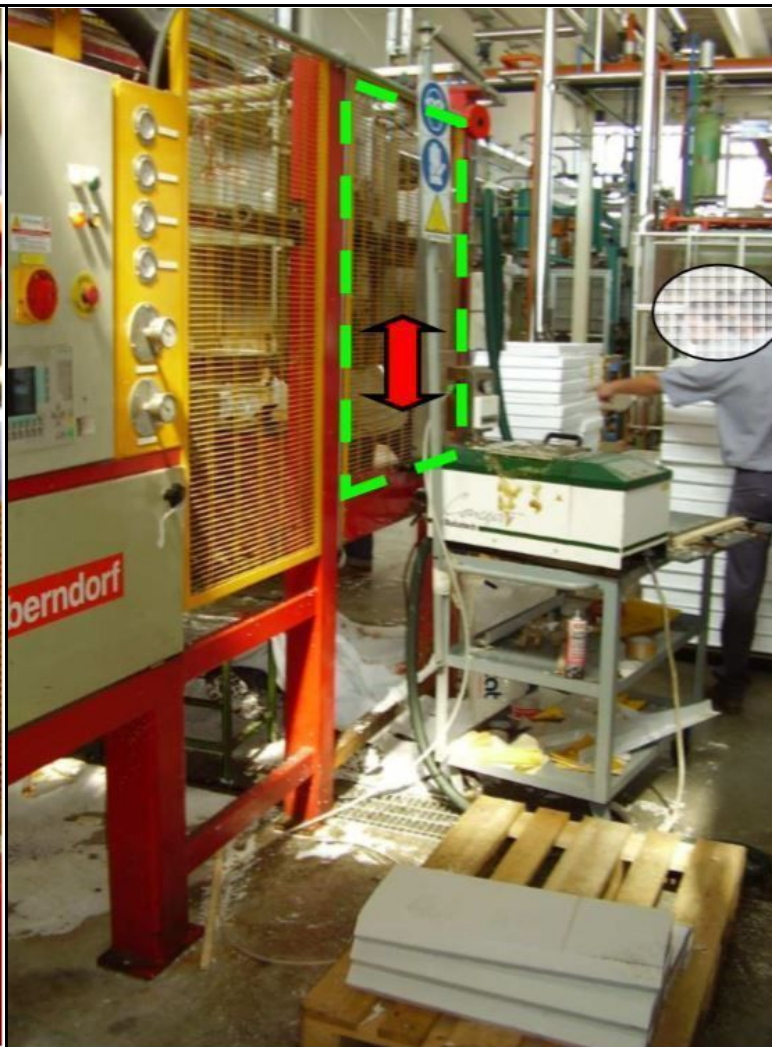
Figura 1b: lato destro dell'impianto accessibile con facilità. Si noti il telaio rosso a supporto delle tubazioni flessibili. L'area tratteggiata in verde rappresenta l'accesso in sicurezza all'area stampo: è costituita da una griglia scorrevole gialla dotata di interruttore di sicurezza per la disattivazione elettrica dell'intera macchina.

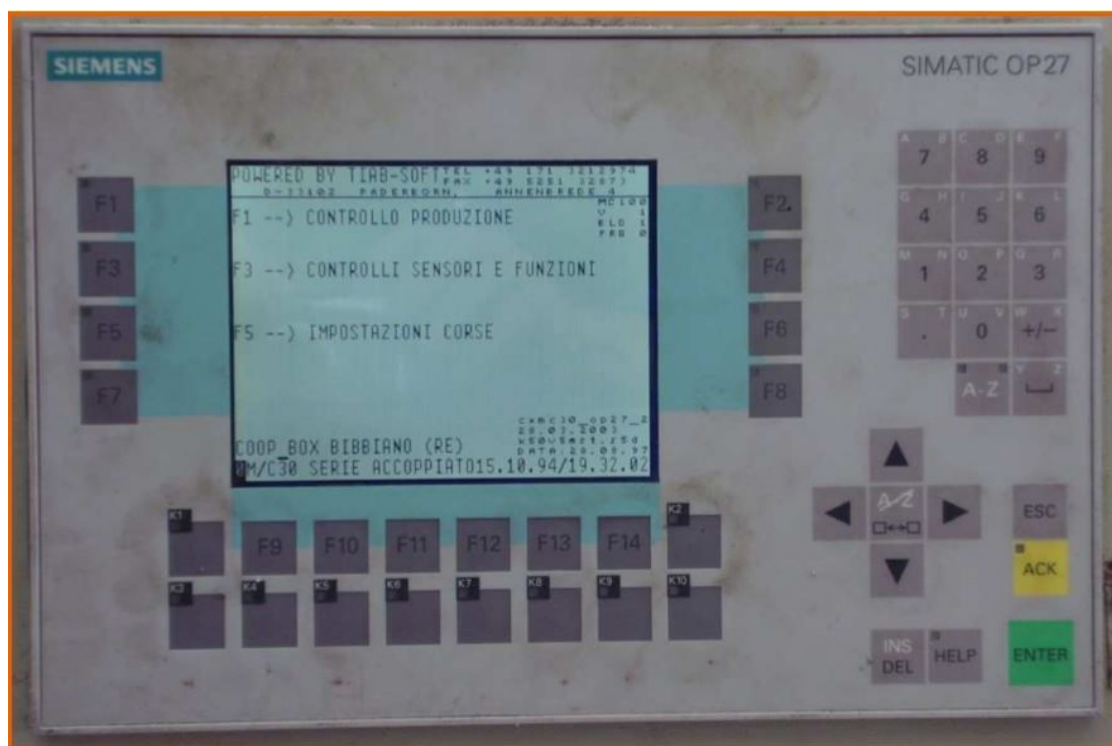
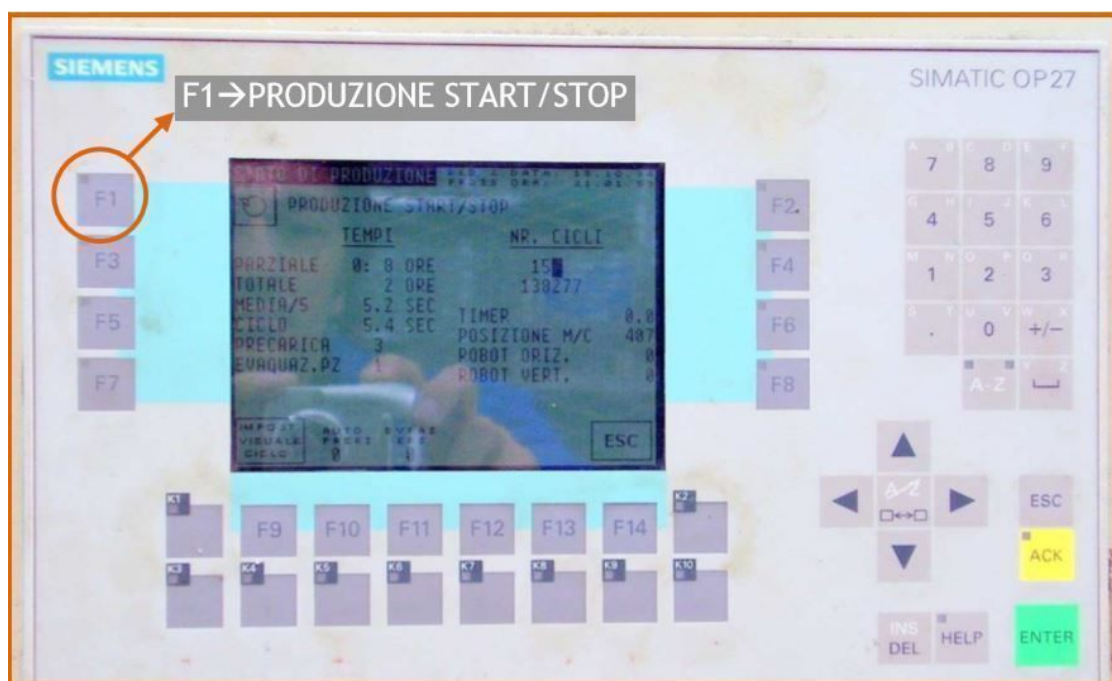
Dovendo rilevare il numero di pezzi prodotti durante il turno precedente, una lavoratrice si è avvicinata al display del quadro di comando. Non accorgendosi che Askan stava lavorando all'interno della macchina, ha premuto il pulsante "F1" e ha involontariamente provocato la chiusura stampi perché, nell'impostazione della macchina di quel momento, il pulsante "F1" abilitava l'avvio del ciclo di lavoro (figure 2a e 2b). Askan, impegnato a lavorare tra gli stampi (figura 3), è rimasto schiacciato mortalmente.

Figura 2a e 2b: particolari del quadro di comando dell'impianto e della pulsantiera "aspecifica" utilizzata dal collega di Askan durante il lavoro del manutentore. Si evidenzia, nella prima immagine (2a), la videata che avrebbe dovuto "richiamare" l'operatore per la conta dei pezzi prodotti nel turno precedente, mentre nella seconda (2b), il medesimo pulsante, avviava il ciclo di lavoro.

- Il primo è relativo alla ri-costruzione della macchina trasformata in un impianto semiautomatico e all'installazione di un quadro di comando difforme dalle indicazioni delle norme tecniche. La pulsantiera, infatti, richiedeva una costante ed elevata attenzione dell'operatore che la utilizzava data la pluralità di azioni che potevano essere eseguite con un unico pulsante ("F1");
- Il secondo è relativo alla gestione delle risorse umane e al processo di formazione e addestramento del personale; nel caso specifico, ciò riguarda tutti i soggetti di questa vicenda: l'infortunato Askan, il manutentore addestratore e l'addetto alla conta dei pezzi.

- Impiego di uno specifico quadro di comando con evidenza inequivocabile dell'azione eseguita da pulsanti, selettori e altri attuatori. Ad esempio, poteva essere adottato un selettore modale con chiave ad uso unicamente di soggetti abilitati e appositamente addestrati alla manutenzione.

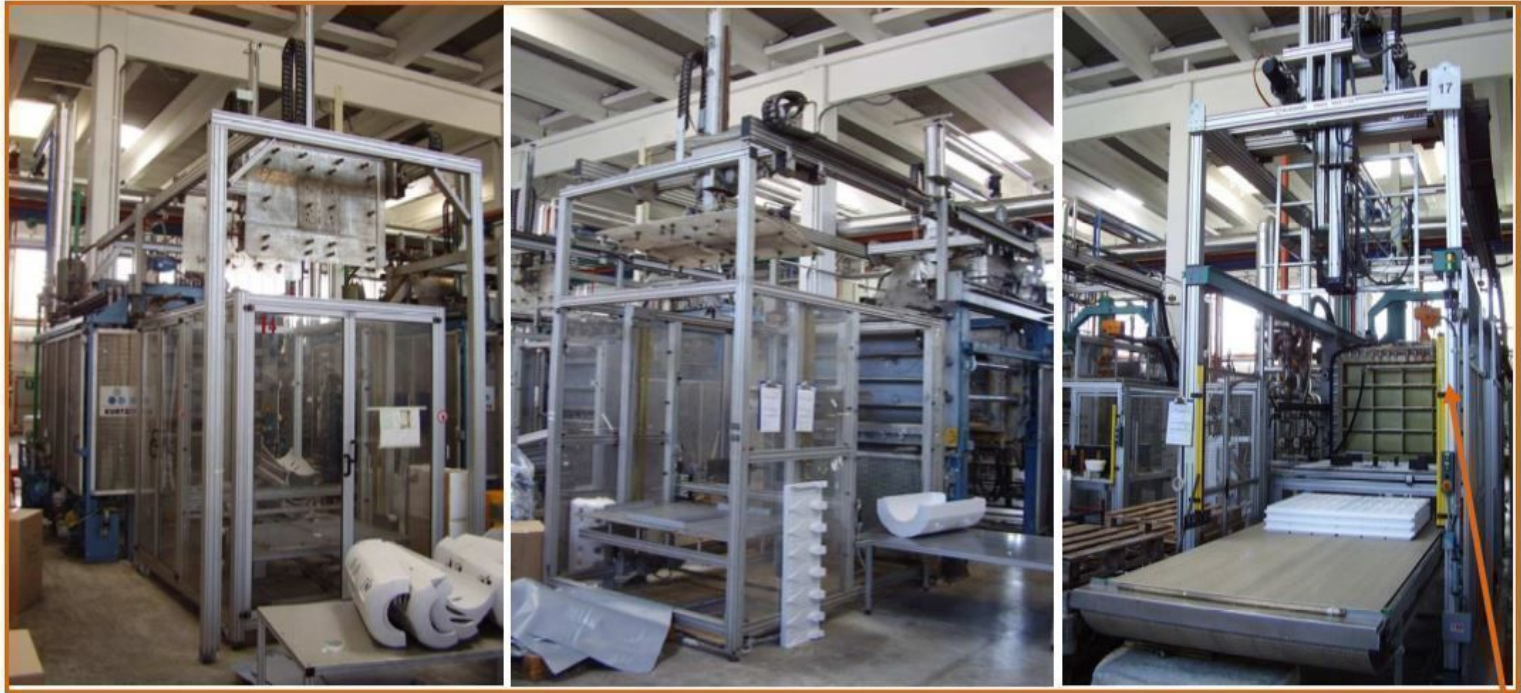
**Figura 4:** lato scarico pezzi di alcuni impianti presenti in azienda e destinati alla produzione di imballaggi; è possibile osservare il retro di uno dei due stampi.
