Le immagini dell'insicurezza

Il ribaltamento di una gru di cantiere.

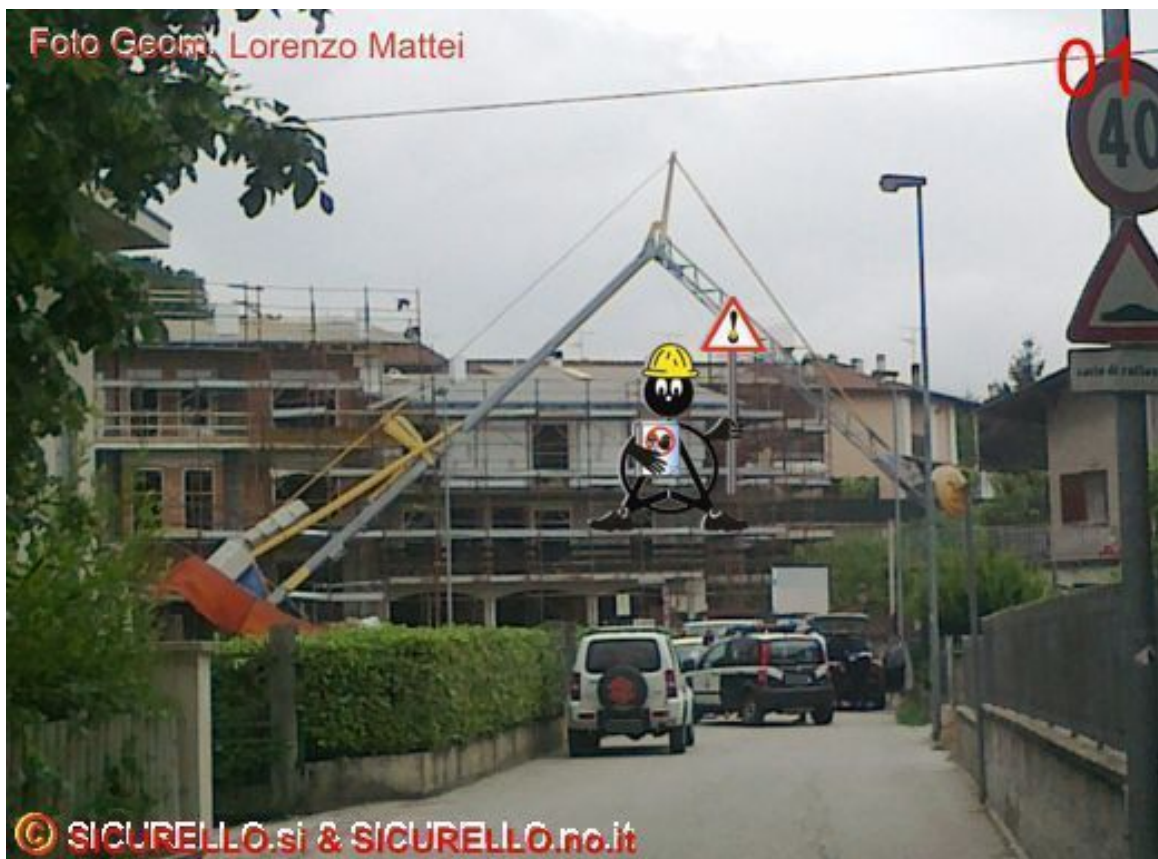
Trento, 15 Giu - Oggi l'immagine ci mostra una situazione che per fortuna non ha comportato danni alle persone: durante l'attività di cantiere una gru edile con rotazione in basso si è improvvisamente ribaltata.

Quali le motivazioni e le responsabilità nel caso in esame verranno sicuramente accertate dagli organi preposti, quello che vogliamo evidenziare oggi riguarda invece quelle che sono le cause tipiche del cedimento di una gru e che dovrebbero essere attentamente vagliate, sia all'atto dell'installazione, sia nei controlli effettuati:

- scorretto posizionamento (terreno cedevole e/o basamento inadeguato);
- scorretto montaggio (zavorre insufficienti o errato posizionamento tiranti);
- scorretta (od assente) manutenzione;
- modifiche ai sistemi di limitazione della portata (molti gruisti sanno "dove mettere le mani" per alterare i dispositivi che impediscono il sollevamento di carichi maggiori rispetto alla portata della gru);
- vetustà della gru (molte volte si ritiene che una mano di vernice possa sanare gli acciacchi di una gru troppo vecchia e molto utilizzata).
